**Verslag huishoudelijke elektrische installatie op laagspanning en zeer lage spanning****Algemeen:**

| Referentie: <b>009-20260910-03</b> | Datum controle: <b>10/09/2026</b> |

| Adres installatie: <b>Testeltsesteenweg 214, 3201 - Aarschot</b> | Nummer teller(s): <b>1sag1200383730</b> |

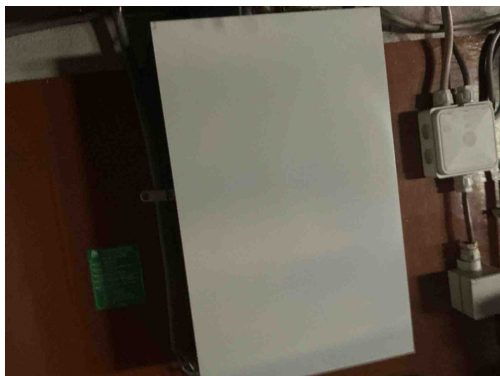
**B17** - De voedingsspanning is niet op elk bord vermeld (Boek 1: 3.1.3.3).

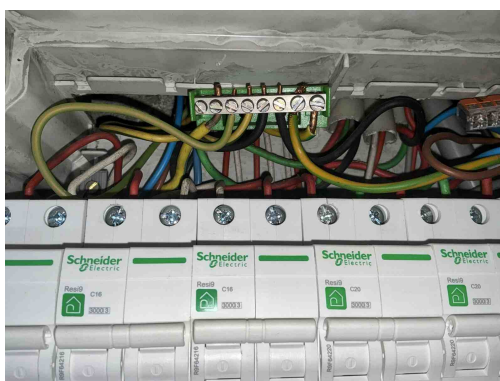
**A09** - De isolatie van de aardgeleider en/of beschermingsgeleider is niet gekenmerkt door de geel / groene kleurencombinatie (Boek 1: 5.4.3.3).

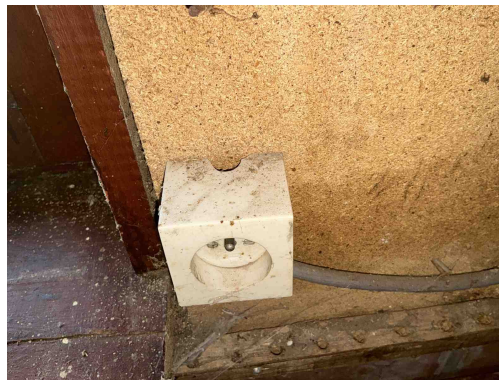
**T13** - Opbouwcontactdozen en/of -schakelaars zonder achterplaatje mogen niet rechtstreeks op een brandbare ondergrond bevestigd worden (Boek 1: 4.3.3.5).

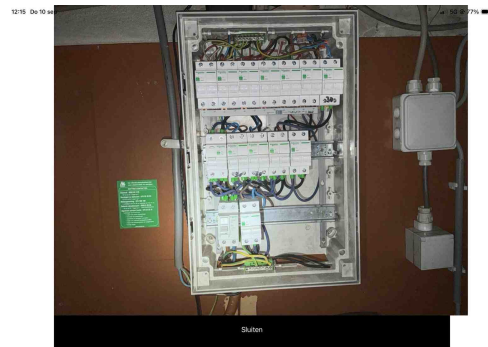
**I01** - De waarde van de isolatieweerstand per kring dient tenminste 0,50 Mohm ( $1000 \times U_{test}$ ) te zijn (Boek 1: 6.4.5.1).  
*Opmerking: Cv middelste rij uiterst links*

**D04** - De hoofddifferentieelstroominrichting is niet verzegelbaar (Boek 1: 4.2.4.3).

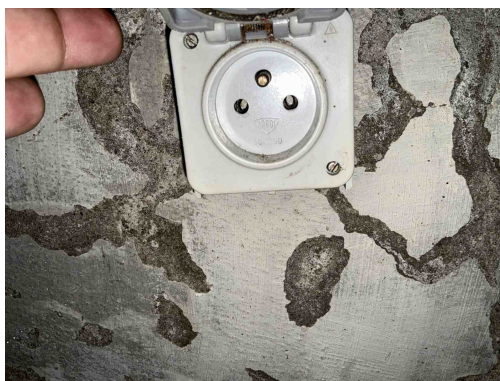
**T11** - De contactdozen waarvan de toegekende stroomsterkte maximaal 16A en de toegekende spanning maximaal 250V bedraagt en niet bedoeld zijn voor de voeding van een of meerdere verbruikstoestellen voor een specifiek doel en niet geplaatst zijn in of op schakel- en verdeelborden, beschikken niet of IPXX-D (incl. gemeenschappelijke delen residentieel geheel) (Boek 1: 4.2.2.3/5.3.5.2).

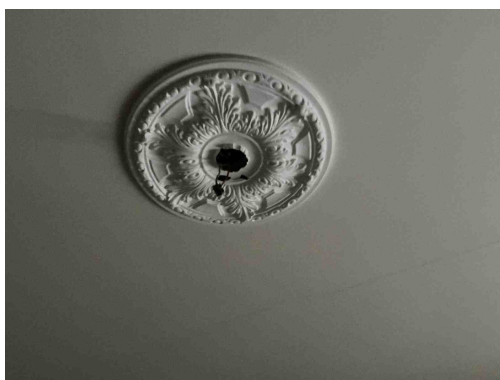
**C26** - De verbindingen zijn niet gebeurd in borden, in aftakdozen, aan de klemmen van contactdozen, schakelaars of in de verlichtingstoestellen (Boek 1: 5.2.6.1).

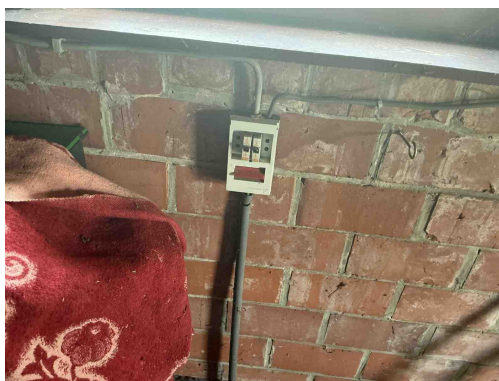
**B30** - De houder van de beveiliging in een huishoudelijke ruimte is niet voorzien van aangepaste kalibreerelementen (Boek1: 5.3.5.5).

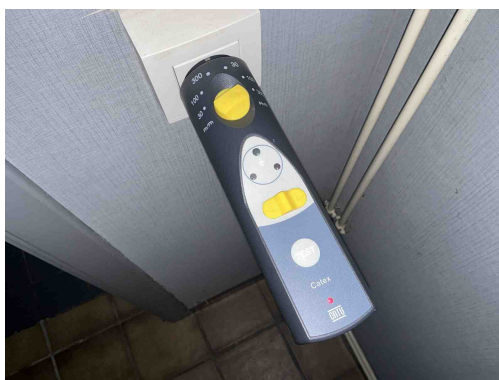
**A16** - Er is geen continuïteit van de beschermingsgeleider van de contactdoos (Boek 1: 5.4.3.4).  
*Opmerking: Noodhuis*

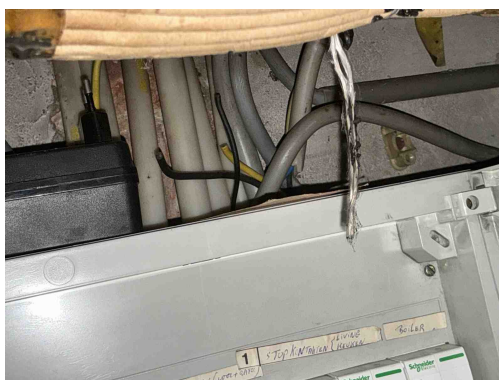
**C21** - Het gebruik van geleiders van het type VOB, zonder bijkomende afscherming is niet toegestaan (Boek 1: 5.2.9.6).

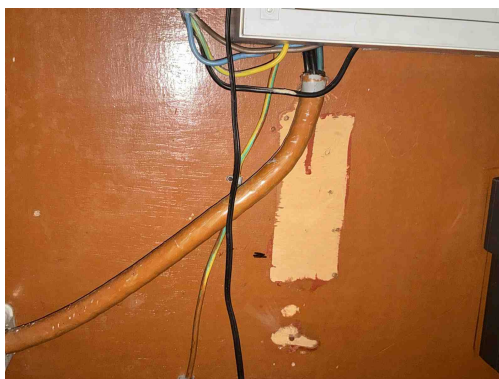
**C21** - Het gebruik van geleiders van het type VOB, zonder bijkomende afscherming is niet toegestaan (Boek 1: 5.2.9.6).

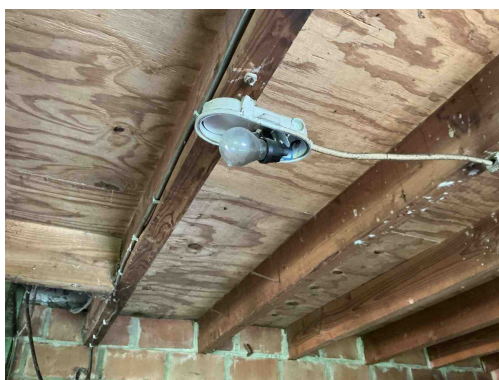
**T23** - Het elektrisch materiaal is beschadigd. (Boek 1: 1.4.1.3).

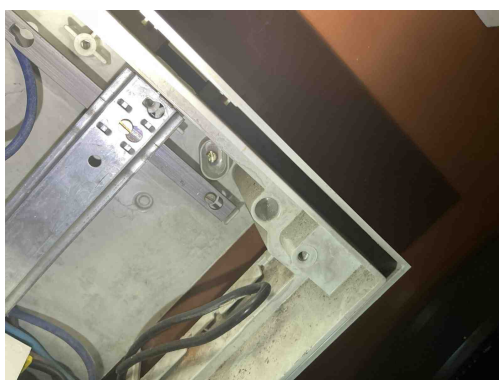
**T21** - Het elektrisch materieel is niet geplaatst volgens de voorschriften van de fabrikant/ regels van goed vakmanschap . (Boek 1: 1.4.1.3)

*Opmerking: Ophanging vijzen niet afgedekt*

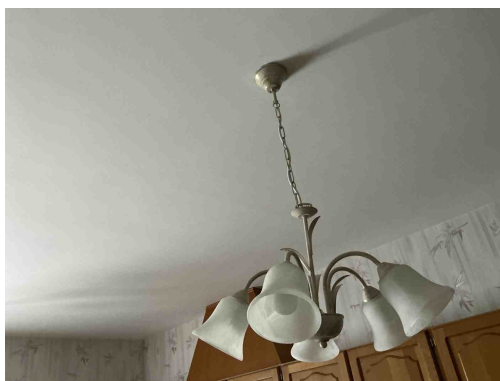
Klasse 0 is verboden  
*Opmerking: Algemeen,*
