**Verslag huishoudelijke elektrische installatie op laagspanning en zeer lage spanning****Algemeen:**

| Referentie: <b>008-20260907-01</b> | Datum controle: <b>07/09/2026</b> |

| Adres installatie: | <b>Acacialaan 13, 3271 - Scherpenheuvel-Zichem</b> | Nummer teller(s): | <b>1SAG1105188101</b> |

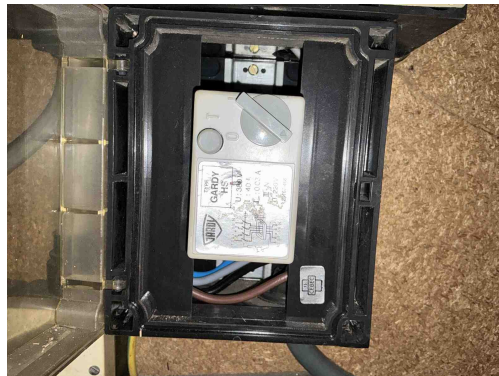
**D24** - De differentieelstroombeschermingsinrichtingen die worden geplaatst in huishoudelijke installaties dienen tenminste van het type A te zijn (Boek 1: 5.3.5.3).

*Opmerking: Oa bord 1*

**B06** - Het elektrisch verdeelbord heeft niet de minimale beschermingsgraad IPXX-B in een gewone ruimte (Boek 1: 4.2.2.3).

*Opmerking: Oa bord 1, bord 2, bord ketel*

**B17** - De voedingsspanning is niet op elk bord vermeld (Boek 1: 3.1.3.3).

*Opmerking: Oa alle borden*

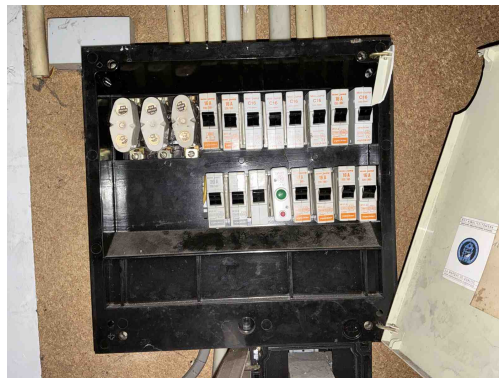
**B06** - Het elektrisch verdeelbord heeft niet de minimale beschermingsgraad IPXX-B in een gewone ruimte (Boek 1: 4.2.2.3).

*Opmerking: Oa bord 1, bord 2, bord ketel*

**B04** - De aanduiding van de kringen, klemmen en/of schakelapparatuur ontbreekt, is onjuist of is onvolledig (Boek 1: 3.1.3.1/5.1.6.1).

*Opmerking: Oa bord 1, bord 2*

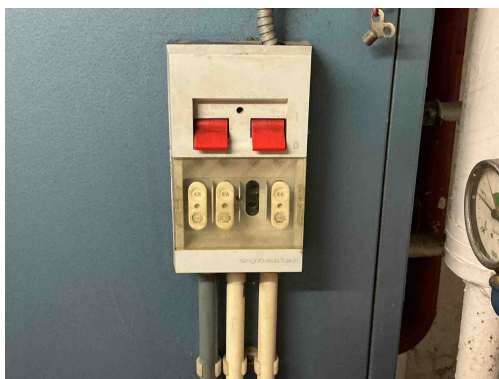
**B06** - Het elektrisch verdeelbord heeft niet de minimale beschermingsgraad IPXX-B in een gewone ruimte (Boek 1: 4.2.2.3).  
*Opmerking: Oa bord 1, bord 2, bord ketel*

**B17** - De voedingsspanning is niet op elk bord vermeld (Boek 1: 3.1.3.3).  
*Opmerking: Oa alle borden*

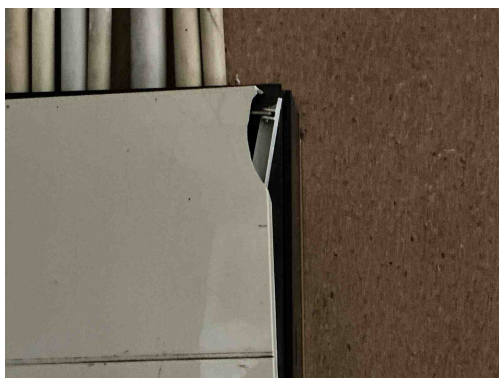
**T23** - Het elektrisch materiaal is beschadigd. (Boek 1: 1.4.1.3).  
*Opmerking: Oa bord 2*

**B17** - De voedingsspanning is niet op elk bord vermeld (Boek 1: 3.1.3.3).  
*Opmerking: Oa alle borden*

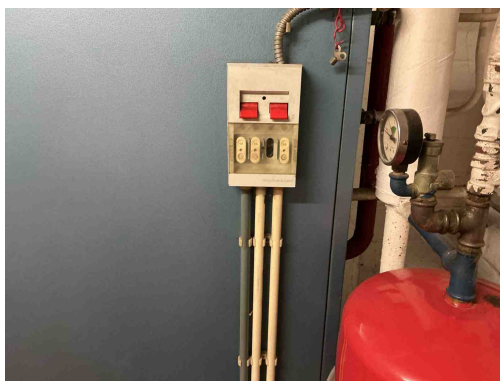
**D08** - De nodige markeringen op de beveiligingstoestellen ontbreken of zijn onleesbaar (Boek 1: 5.3.5.5).  
*Opmerking: Oa bord 2, bord ketel*

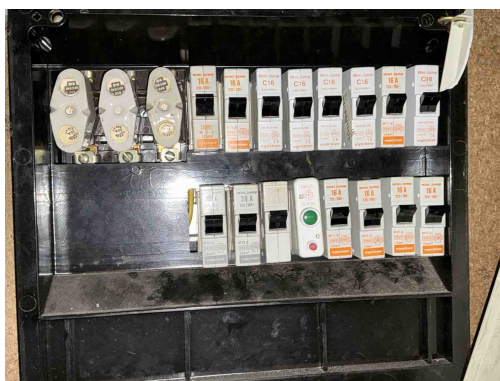
**D08** - De nodige markeringen op de beveiligingstoestellen ontbreken of zijn onleesbaar (Boek 1: 5.3.5.5).  
*Opmerking: Oa bord 2, bord ketel*

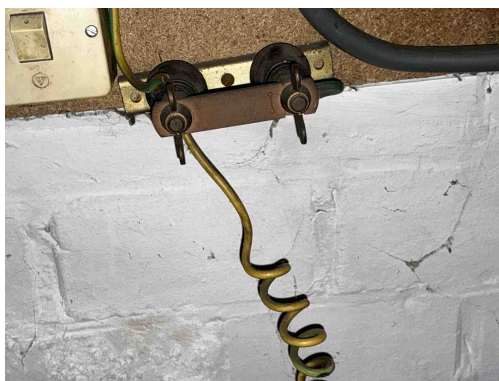
**T21** - Het elektrisch materieel is niet geplaatst volgens de voorschriften van de fabrikant/ regels van goed vakmanschap . (Boek 1: 1.4.1.3)

*Opmerking: Oa vleugelmoeren aardingsonderbreker*

**A11** - De aardingsonderbreker is niet op een normale manier bereikbaar (Boek 1: 5.4.3.5).

*Opmerking: Oa aardingsonderbreker dient vastgemaakt te worden met vleugelmoeren,*

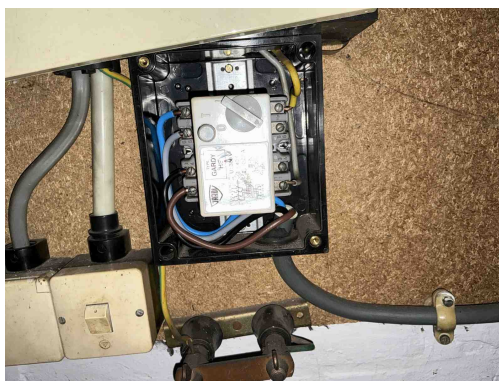
**D04** - De hoofddifferentieelstroominrichting is niet verzegelbaar (Boek 1: 4.2.4.3).

*Opmerking: Oa bord 1*

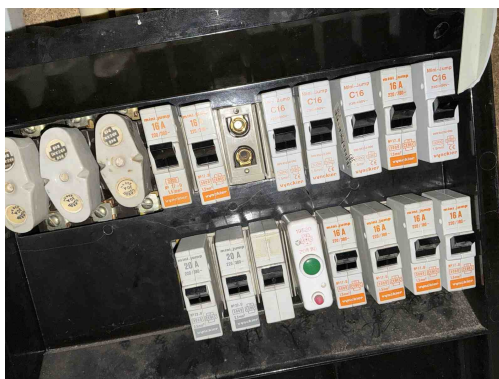
**B30** - De houder van de beveiliging in een huishoudelijke ruimte is niet voorzien van aangepaste kalibreerelementen (Boek1: 5.3.5.5).

*Opmerking: Oa bord 2, bord ketel*

**B17** - De voedingsspanning is niet op elk bord vermeld (Boek 1: 3.1.3.3).

*Opmerking: Oa alle borden*

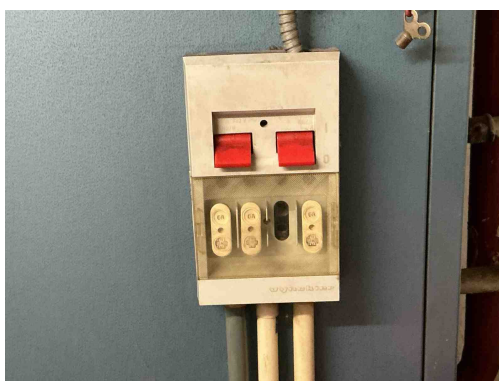
**B30** - De houder van de beveiliging in een huishoudelijke ruimte is niet voorzien van aangepaste kalibreerelementen (Boek1: 5.3.5.5).

*Opmerking: Oa bord 2, bord ketel*

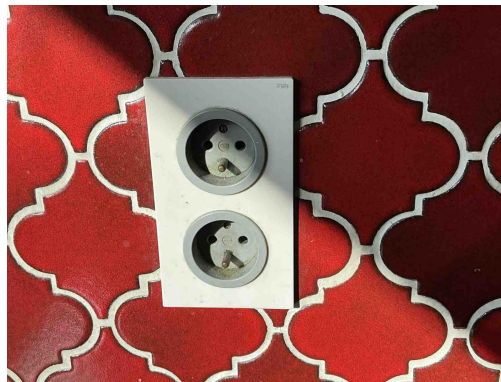
**T11** - De contactdozen waarvan de toegekende stroomsterkte maximaal 16A en de toegekende spanning maximaal 250V bedraagt en niet bedoeld zijn voor de voeding van een of meerdere verbruikstoestellen voor een specifiek doel en niet geplaatst zijn in of op schakel- en verdeelborden, beschikken niet of IPXX-D (incl. gemeenschappelijke delen residentieel geheel) (Boek 1: 4.2.2.3/5.3.5.2).

*Opmerking: Oa algemeen hele woning,*

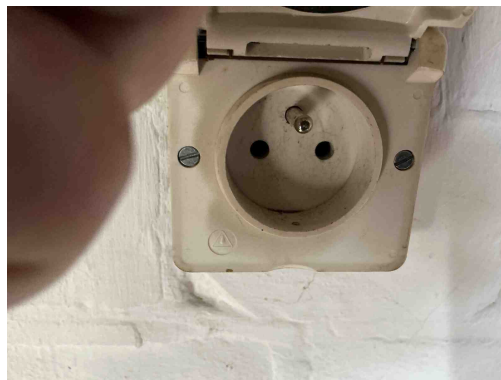
**T11** - De contactdozen waarvan de toegekende stroomsterkte maximaal 16A en de toegekende spanning maximaal 250V bedraagt en niet bedoeld zijn voor de voeding van een of meerdere verbruikstoestellen voor een specifiek doel en niet geplaatst zijn in of op schakel- en verdeelborden, beschikken niet of IPXX-D (incl. gemeenschappelijke delen residentieel geheel) (Boek 1: 4.2.2.3/5.3.5.2).

*Opmerking: Oa algemeen hele woning,*

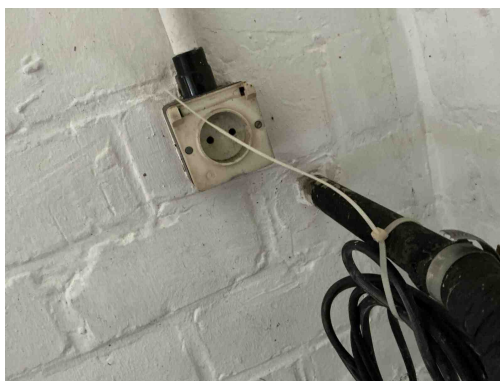
**T11** - De contactdozen waarvan de toegekende stroomsterkte maximaal 16A en de toegekende spanning maximaal 250V bedraagt en niet bedoeld zijn voor de voeding van een of meerdere verbruikstoestellen voor een specifiek doel en niet geplaatst zijn in of op schakel- en verdeelborden, beschikken niet of IPXX-D (incl. gemeenschappelijke delen residentieel geheel) (Boek 1: 4.2.2.3/5.3.5.2).

*Opmerking: Oa algemeen hele woning,*

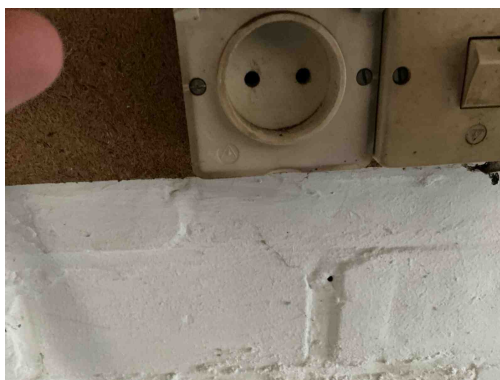
**T11** - De contactdozen waarvan de toegekende stroomsterkte maximaal 16A en de toegekende spanning maximaal 250V bedraagt en niet bedoeld zijn voor de voeding van een of meerdere verbruikstoestellen voor een specifiek doel en niet geplaatst zijn in of op schakel- en verdeelborden, beschikken niet of IPXX-D (incl. gemeenschappelijke delen residentieel geheel) (Boek 1: 4.2.2.3/5.3.5.2).

*Opmerking: Oa algemeen hele woning,*

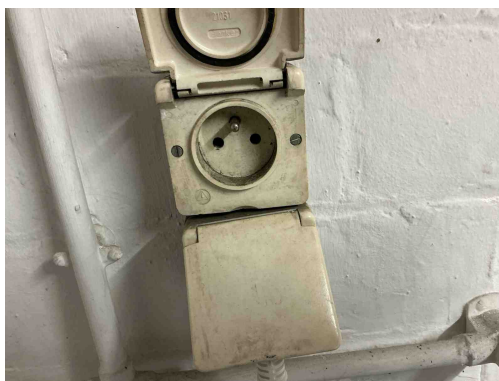
**T11** - De contactdozen waarvan de toegekende stroomsterkte maximaal 16A en de toegekende spanning maximaal 250V bedraagt en niet bedoeld zijn voor de voeding van een of meerdere verbruikstoestellen voor een specifiek doel en niet geplaatst zijn in of op schakel- en verdeelborden, beschikken niet of IPXX-D (incl. gemeenschappelijke delen residentieel geheel) (Boek 1: 4.2.2.3/5.3.5.2).

*Opmerking: Oa algemeen hele woning,*

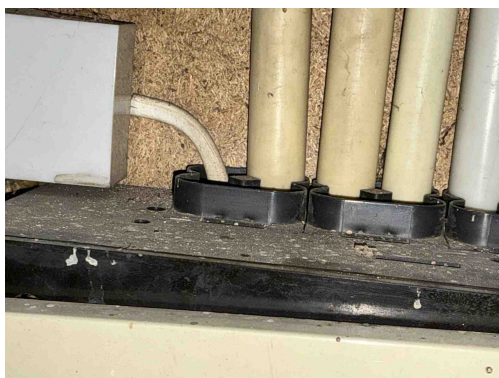
**C38** - Het gebruikte kabeltype (snoerkabel) voldoet niet aan de specificaties die van toepassing zijn op voedingsleidingen voor vaste installatie (Boek 1: 1.4.2.1, 5.2.6.2).

*Opmerking: Oa garage*

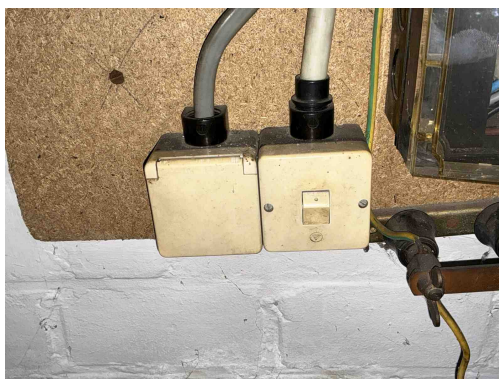
**T13** - Opbouwcontactdozen en/of -schakelaars zonder achterplaatje mogen niet rechtstreeks op een brandbare ondergrond bevestigd worden (Boek 1: 4.3.3.5).

*Opmerking: Oa garage*

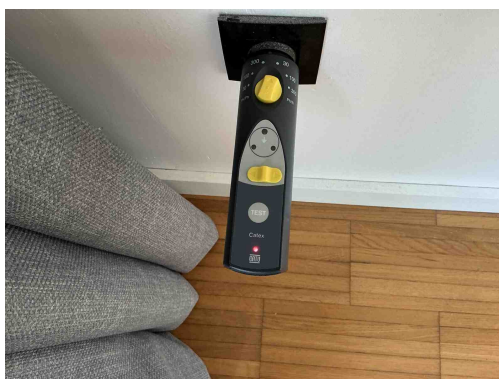
**A16** - Er is geen continuïteit van de beschermingsgeleider van de contactdoos (Boek 1: 5.4.3.4).

*Opmerking: Oa garage, slaapkamer 3*

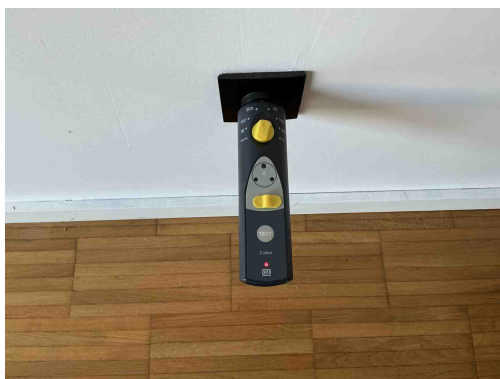
**A16** - Er is geen continuïteit van de beschermingsgeleider van de contactdoos (Boek 1: 5.4.3.4).  
*Opmerking: Oa garage, slaapkamer 3*

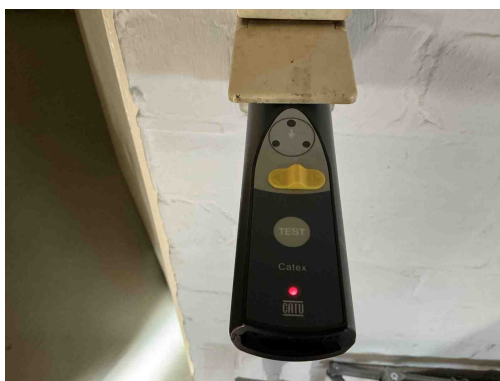
**A16** - Er is geen continuïteit van de beschermingsgeleider van de contactdoos (Boek 1: 5.4.3.4).  
*Opmerking: Oa garage, slaapkamer 3*

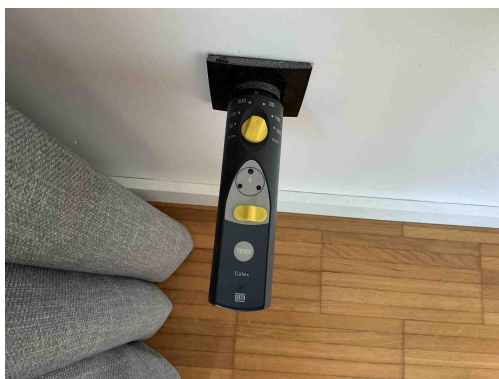
**A16** - Er is geen continuïteit van de beschermingsgeleider van de contactdoos (Boek 1: 5.4.3.4).  
*Opmerking: Oa garage, slaapkamer 3*

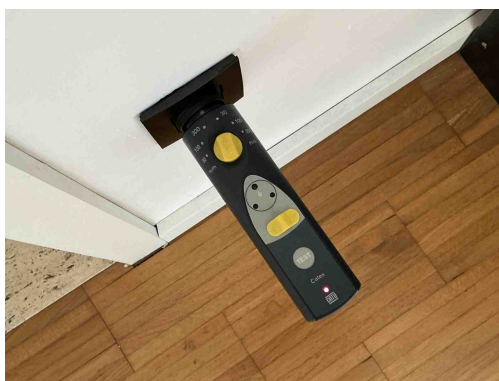
**A16** - Er is geen continuïteit van de beschermingsgeleider van de contactdoos (Boek 1: 5.4.3.4).  
*Opmerking: Oa garage, slaapkamer 3*
