# Asbestinventarisatetest

Koophandelstraat 27, 3270 Scherpenheuvel-Zichem

Attestnummer : 20240305-000220.000

Uitgegeven op : 05.03.2024

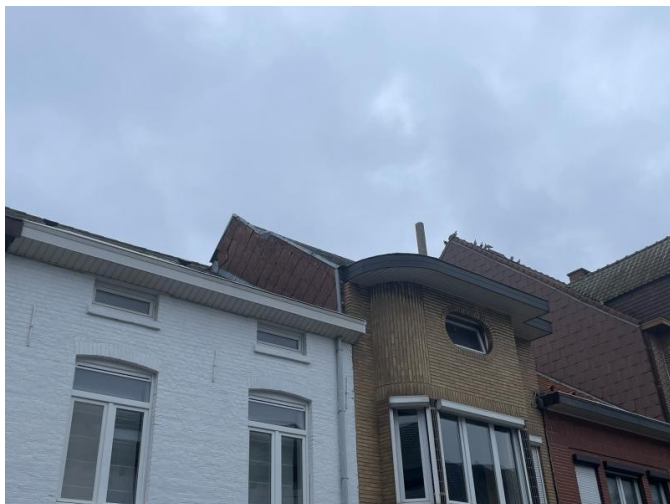
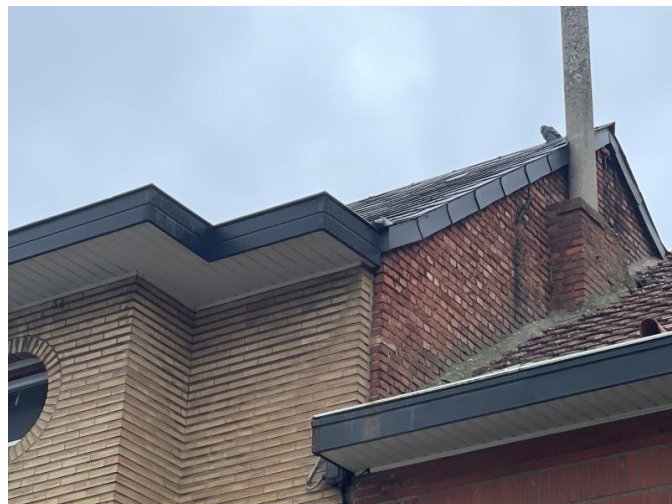
Overzichtsfoto

Het asbestmateriaal valt onder de mijlpaal van 2034.

| Eindbeoordeling materiaalrisico | Laag materiaalrisico en/of verlaagde kans op vezelvrijgave |

| Gebondenheid | Categorie 1: hechtgebonden in oorsprong |
| Asbestsoort (vezeltype) | Crocidoliet aanwezig |
| Asbestconcentratie | Laag (< 50%) |
| Afschermingsgraad van het gehele materiaal | Geheel of deels vrij aan de buitenlucht |
| Toestand van het materiaal | Licht beschadigd, licht verweerd. Intact materiaal type Pical – asbestboard of categorie III 'gebondenheid' |

| Beschrijving | Leien dak + zijgevel |
| Asbestmateriaal | Dak- en gevelbekleding - Lei, shingle |
| Bindmiddel van asbestmateriaal | Cement |
| Hoeveelheid (oppervlakte - aantal) | • 75,00 m <sup>2</sup> - 1 stuk |
| Bevestigingswijze | • Geklemd |

Verwijderen

- Zorg voor een veilig beheer. Vermijd het beschadigen van het asbestmateriaal. Controleer de toestand jaarlijks op wijzigingen.

- Eenvoudige handelingen: mag via doe-het-zelf of door werknemer(s) met opleidingsattest eenvoudige handelingen  
Mits juiste recyclage.

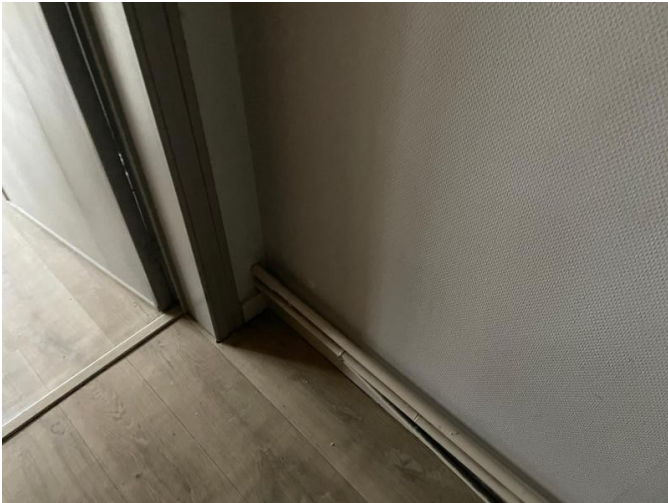
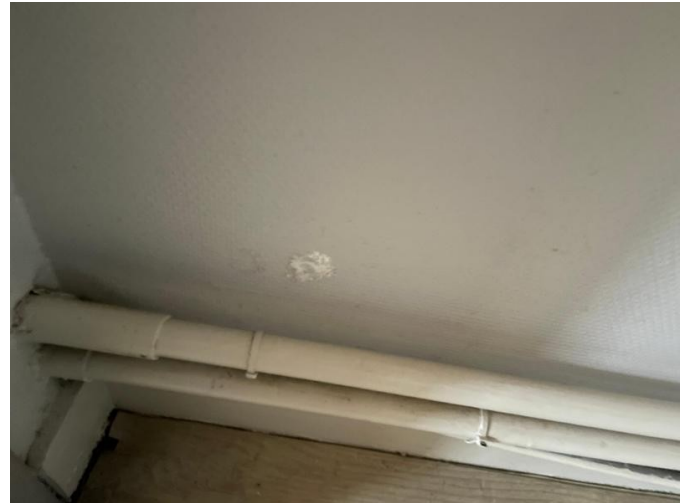
## Fiche 2: Pleisterwerk muur

Geen asbest

| # | Type | Referentie | Resultaat |
|---|---|---|---|
| 2.1 | Mengmonster | 27/001 | Geen asbest |

| Beschrijving | Pleisterwerk muur |
| Bindmiddel van materiaal | Gips - kalk |

| <b>Hoeveelheid (oppervlakte - dikte - aantal)</b> | • 350,00 m <sup>2</sup> - 3,00 cm - 1 stuk |
