# Asbestinventarisatetest

Pater Beckxstraat 22, 3271 Scherpenheuvel-Zichem

Attestnummer : 20230228-000145.000

Uitgegeven op : 28.02.2023

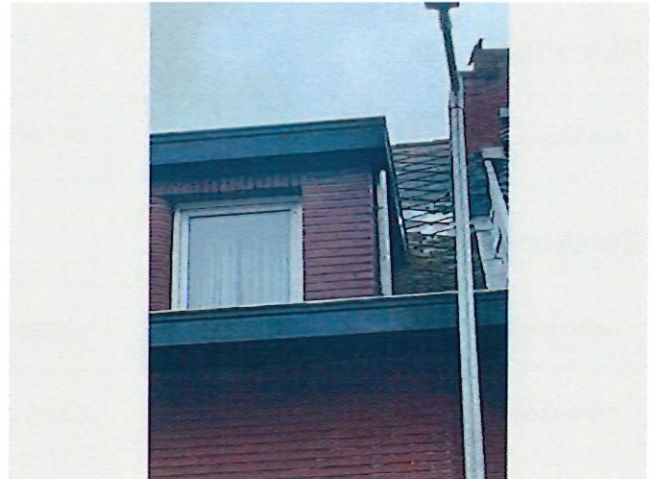
# Fiche 1: dakbedekking

Asbestmateriaal

Het asbestmateriaal valt onder de mijlpaal van 2034.

Eindbeoordeling materiaalrisico	Verhoogd materiaalrisico en/of verhoogde kans op vezelvrijgave
---------------------------------	--

Gebondenheid	Categorie 1: hechtgebonden in oorsprong
Asbestsoort (vezeltype)	Alleen chrysotiel
Asbestconcentratie	Laag (< 50%)
Afschermingsgraad van het gehele materiaal	Geheel of deels vrij aan de buitenlucht
Toestand van het materiaal	Matig beschadigd, matig verweerd

Beschrijving	dakbedekking
Omgeving	Buiten
Primaire drager	Schuin dak
Asbestmateriaal	Dak- en gevelbekleding - Lei, shingle
Bindmiddel van asbestmateriaal	Cement
Gebondenheid op basis van bindmiddel	Hecht
Hoeveelheid (oppervlakte - aantal)	<ul style="list-style-type: none"><li>• 50,00 m<sup>2</sup> - 1 stuk</li></ul>
Totale oppervlakte	50,00 m <sup>2</sup>
Eenvoudig bereikbaar	Nee <ul style="list-style-type: none"><li>• Verwijdering tast de bouwkundige integriteit aan.</li></ul>
Bevestigingswijze	<ul style="list-style-type: none"><li>• Genageld, geniet</li></ul>

- Zorg voor een veilig beheer. Vermijd het beschadigen van het asbestmateriaal. Controleer de toestand jaarlijks op wijzigingen.

- Eenvoudige handelingen: mag via doe-het-zelf of door werknemer(s) met opleidingsattest eenvoudige handelingen goed bereikbaar / in redelijk goede staat

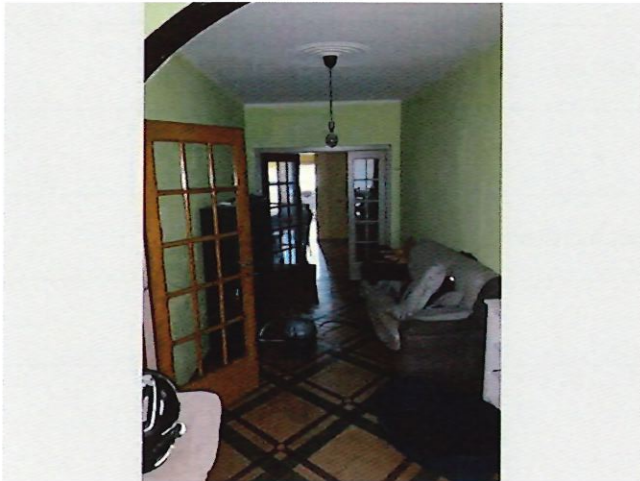
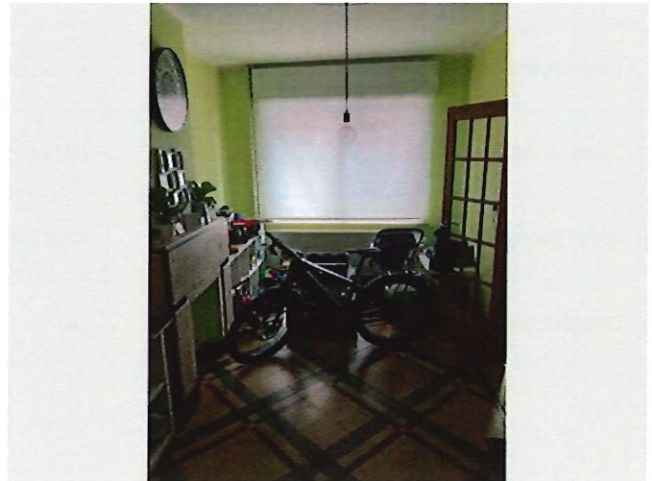
## Fiche 3: bepleistering

Geen asbest

#	Type	Referentie	Resultaat
3.1	Mengmonster	M1	Geen asbest

Beschrijving	bepleistering
Omgeving	Binnen
Primaire drager	Binnenwand
Bindmiddel van materiaal	Gips - kalk
