**Verslag huishoudelijke elektrische installatie op laagspanning en zeer lage spanning****Algemeen:**

| Referentie: <b>008-20260814-03</b> | Datum controle: <b>14/08/2026</b> |

| Adres installatie: <b>Koestraat 11, 3270 - Scherpenheuvel-Zichem</b> | Nummer teller(s): <b>1SAG1100316461</b> |

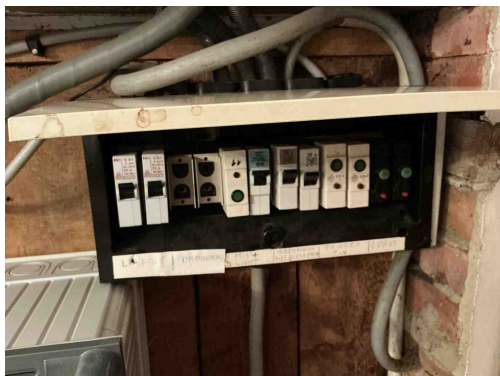
| Aarding | |
|---|---|
| <b>B17</b> | De voedingsspanning is niet op elk bord vermeld (Boek 1: 3.1.3.3).<br><i>Opmerking: Oa bord 1</i> |

**B17** - De voedingsspanning is niet op elk bord vermeld (Boek 1: 3.1.3.3).  
*Opmerking: Oa bord 1*

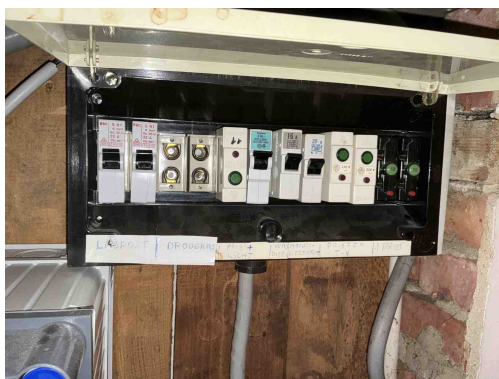
**B06** - Het elektrisch verdeelbord heeft niet de minimale beschermingsgraad IPXX-B in een gewone ruimte (Boek 1: 4.2.2.3).

*Opmerking: Oa bord 1*

**B30** - De houder van de beveiliging in een huishoudelijke ruimte is niet voorzien van aangepaste kalibreerelementen (Boek1: 5.3.5.5).

**D08** - De nodige markeringen op de beveiligingstoestellen ontbreken of zijn onleesbaar (Boek 1: 5.3.5.5).

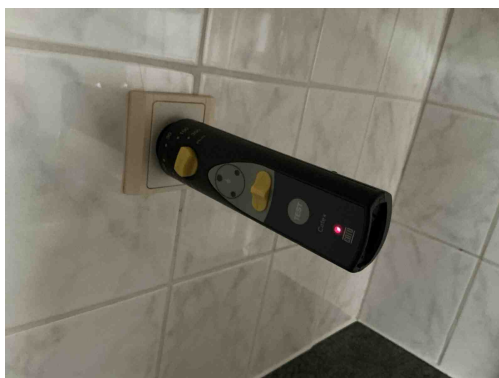
| Aarding | |
|---|---|
| <b>A16</b> | Er is geen continuïteit van de beschermingsgeleider van de contactdoos (Boek 1: 5.4.3.4).<br><i>Opmerking: Oa slaapkamer 1, eetkamer, keuken,...</i> |

**A16** - Er is geen continuïteit van de beschermingsgeleider van de contactdoos (Boek 1: 5.4.3.4).

*Opmerking: Oa slaapkamer 1, eetkamer, keuken,...*

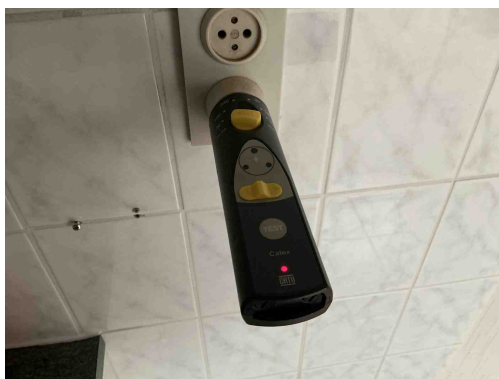
**A16** - Er is geen continuïteit van de beschermingsgeleider van de contactdoos (Boek 1: 5.4.3.4).  
*Opmerking: Oa slaapkamer 1, eetkamer, keuken,...*

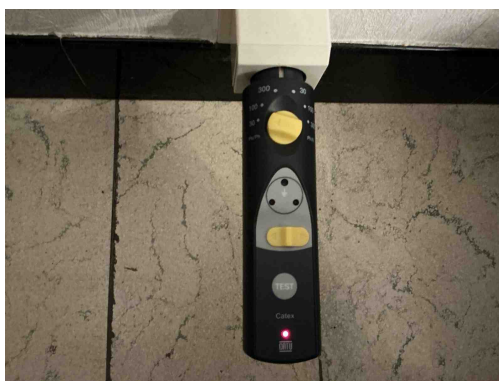
**A16** - Er is geen continuïteit van de beschermingsgeleider van de contactdoos (Boek 1: 5.4.3.4).  
*Opmerking: Oa slaapkamer 1, eetkamer, keuken,...*

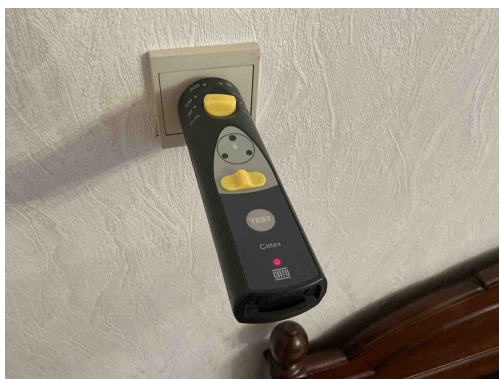
**A16** - Er is geen continuïteit van de beschermingsgeleider van de contactdoos (Boek 1: 5.4.3.4).  
*Opmerking: Oa slaapkamer 1, eetkamer, keuken,...*

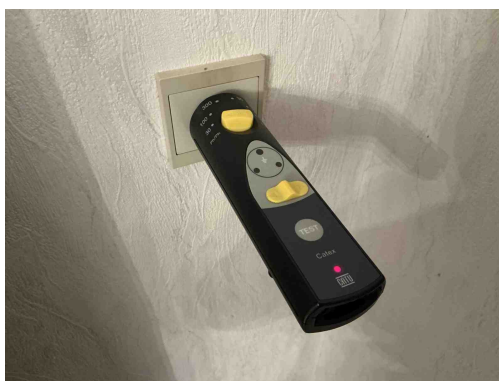
**A16** - Er is geen continuïteit van de beschermingsgeleider van de contactdoos (Boek 1: 5.4.3.4).  
*Opmerking: Oa slaapkamer 1, eetkamer, keuken,...*

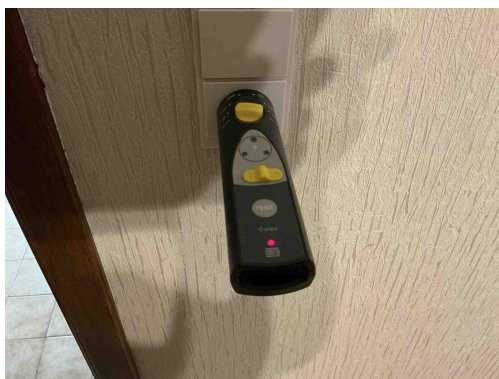
**A16** - Er is geen continuïteit van de beschermingsgeleider van de contactdoos (Boek 1: 5.4.3.4).

*Opmerking: Oa slaapkamer 1, eetkamer, keuken,...*

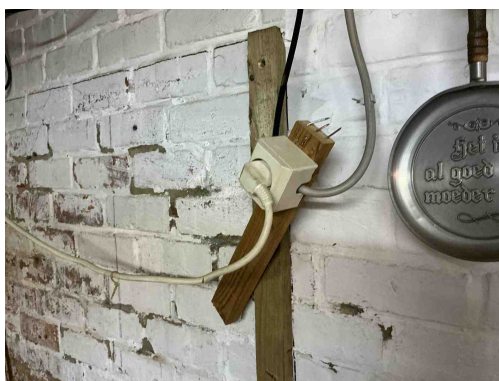
**T10** - Bepaalde contactdozen en/of schakelaars zijn niet degelijk bevestigd (Boek 1: 1.4.1.3).

*Opmerking: Oa kelder*

**T13** - Opbouwcontactdozen en/of -schakelaars zonder achterplaatje mogen niet rechtstreeks op een brandbare ondergrond bevestigd worden (Boek 1: 4.3.3.5).

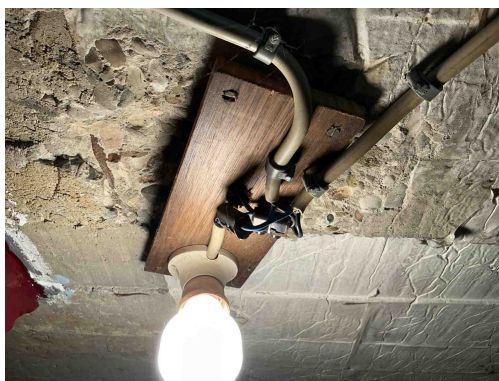
**C21** - Het gebruik van geleiders van het type VOB, zonder bijkomende afscherming is niet toegestaan (Boek 1: 5.2.9.6).  
*Opmerking: Oa kelder*

**C26** - De verbindingen zijn niet gebeurd in borden, in aftakdozen, aan de klemmen van contactdozen, schakelaars of in de verlichtingstoestellen (Boek 1: 5.2.6.1).  
*Opmerking: Oa kelder*

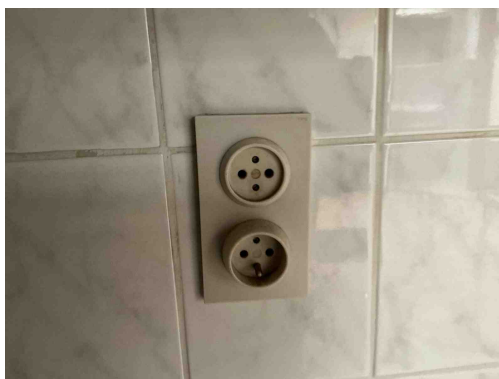
**A20** - Er bevindt zich een contactdoos zonder beschermingsgeleider in de elektrische installatie. Deze is niet geplaatst achter een differentieelstroombeschermingsinrichting met grote (max. 30mA) of zeer grote (max. 10mA) gevoeligheid.  
*Opmerking: Oa eetkamer, keuken, gang,...*

**T11** - De contactdozen waarvan de toegekende stroomsterkte maximaal 16A en de toegekende spanning maximaal 250V bedraagt en niet bedoeld zijn voor de voeding van een of meerdere verbruikstoestellen voor een specifiek doel en niet geplaatst zijn in of op schakel- en verdeelborden, beschikken niet of IPXX-D (incl. gemeenschappelijke delen residentieel geheel) (Boek 1: 4.2.2.3/5.3.5.2).  
*Opmerking: Oa Keuken,*

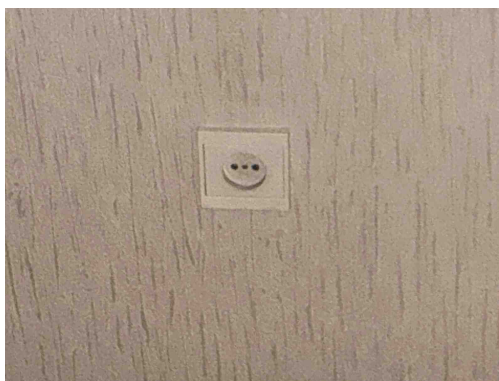
**A20** - Er bevindt zich een contactdoos zonder beschermingsgeleider in de elektrische installatie. Deze is niet geplaatst achter een differentieelstroombeschermingsinrichting met grote (max. 30mA) of zeer grote (max. 10mA) gevoeligheid.

*Opmerking: Oa eetkamer, keuken, gang,...*

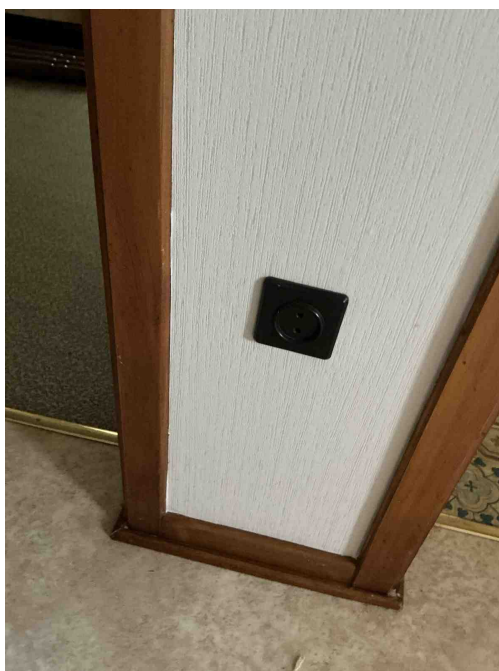
**A20** - Er bevindt zich een contactdoos zonder beschermingsgeleider in de elektrische installatie. Deze is niet geplaatst achter een differentieelstroombeschermingsinrichting met grote (max. 30mA) of zeer grote (max. 10mA) gevoeligheid.

*Opmerking: Oa eetkamer, keuken, gang,...*

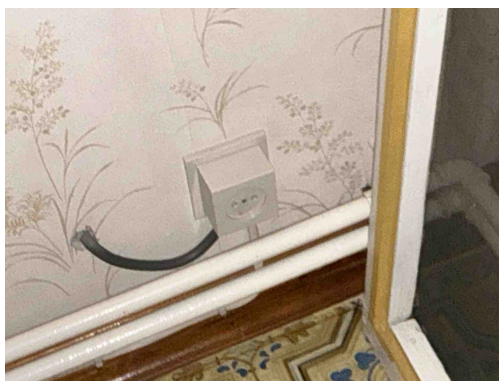
**A20** - Er bevindt zich een contactdoos zonder beschermingsgeleider in de elektrische installatie. Deze is niet geplaatst achter een differentieelstroombeschermingsinrichting met grote (max. 30mA) of zeer grote (max. 10mA) gevoeligheid.

*Opmerking: Oa eetkamer, keuken, gang,...*

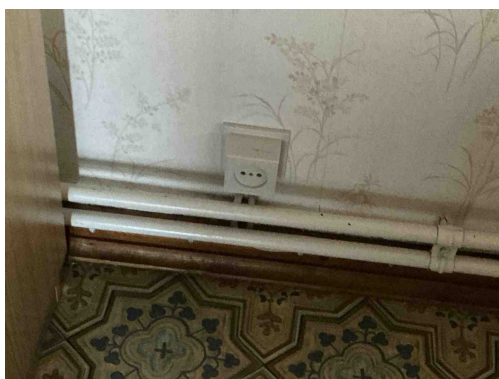
**A20** - Er bevindt zich een contactdoos zonder beschermingsgeleider in de elektrische installatie. Deze is niet geplaatst achter een differentieelstroombeschermingsinrichting met grote (max. 30mA) of zeer grote (max. 10mA) gevoeligheid.

*Opmerking: Oa eetkamer, keuken, gang,...*

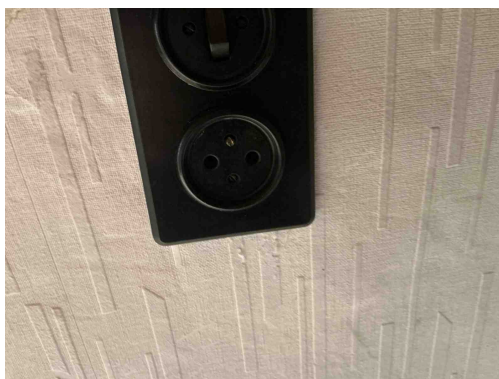
**T11** - De contactdozen waarvan de toegekende stroomsterkte maximaal 16A en de toegekende spanning maximaal 250V bedraagt en niet bedoeld zijn voor de voeding van een of meerdere verbruikstoestellen voor een specifiek doel en niet geplaatst zijn in of op schakel- en verdeelborden, beschikken niet of IPXX-D (incl. gemeenschappelijke delen residentieel geheel) (Boek 1: 4.2.2.3/5.3.5.2).

*Opmerking: Oa Keuken,*
