# Asbestinventarisatetest

Fruithoflaan 114/1003, 2600 Antwerpen

Attestnummer : 20250722-000310.000

**Asbestveilig** (maar niet asbestvrij)

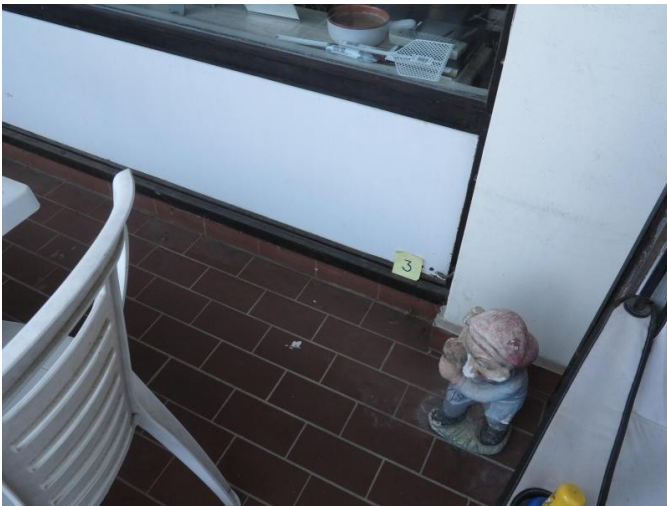
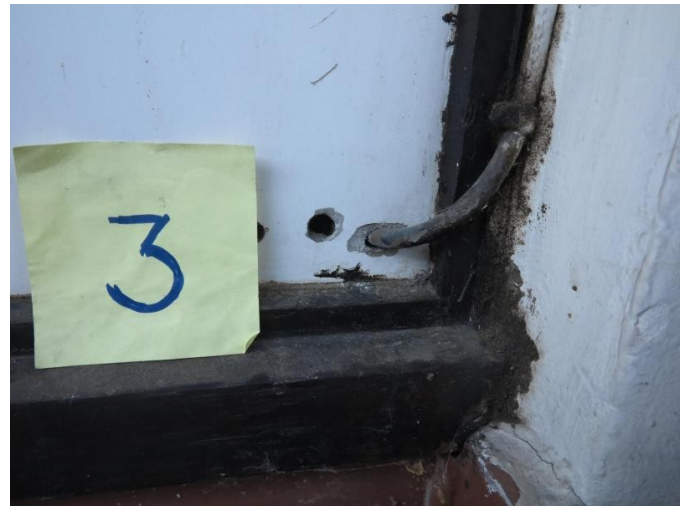
Het asbestmateriaal valt onder de mijlpaal van 2040.

Eindbeoordeling materiaalrisico	Laag materiaalrisico en/of verlaagde kans op vezelvrijgave
---------------------------------	--

Gebondenheid	Categorie 1: hechtgebonden in oorsprong
Asbestsoort (vezeltype)	Alleen chrysotiel
Asbestconcentratie	Laag (< 50%)
Afschermingsgraad van het gehele materiaal	Geheel of deels (ook) vrij aan de binnenlucht
Toestand van het materiaal	Licht beschadigd, licht verweerd. Intact calciumsilicaatmateriaal of categorie III 'gebondenheid'

#	Type	Referentie	Resultaat
1.1	Puntmonster	3	Chrysotiel

Beschrijving	Paneel
Omgeving	Binnen
Primaire drager	Communicatie en elektrische infrastructuur en uitrusting
Asbestmateriaal	Plaat, paneel, tablet - Generiek
Bindmiddel van asbestmateriaal	Cement
Gebondenheid op basis van bindmiddel	Hecht
Hoeveelheid (oppervlakte - dikte - aantal)	• 0,50 m <sup>2</sup> - 1,00 cm - 1 stuk
Totaal volume	0,005 m <sup>3</sup>
Eenvoudig bereikbaar	Ja
Bevestigingswijze	• Geschroefd
Identificatiemethode	Vaststelling met monstername
Destructieve handeling voor identificatie	Nee

Zorgvuldig beheren

- Zorg voor een veilig beheer. Vermijd het beschadigen van het asbestmateriaal. Controleer de toestand jaarlijks op wijzigingen.

- Eenvoudige handelingen: mag via doe-het-zelf of door werknemer(s) met opleidingsattest eenvoudige handelingen  
De plaat kan losgeschroefd worden zonder beschadigen. Gebruik PBM's voor de werken.

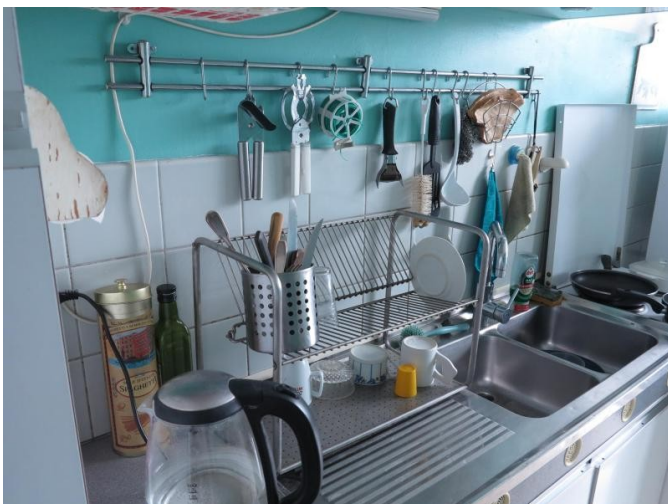
Vrije foto

De lijm van de faiencetegels is niet waarneembaar en dus niet inspecteerbaar. De mogelijkheid bestaat dat deze lijm asbesthoudend is. Bij het verwijderen van de tegels wordt best een staal voor onderzoek genomen.

Identificatiemethode	Redelijk vermoeden
Primaire drager	Binnenwand
(Asbest)materiaal	In-situ afwerkingslagen - Lijm laag
Bindmiddel	Cement
Gebondenheid bindmiddel	Hecht

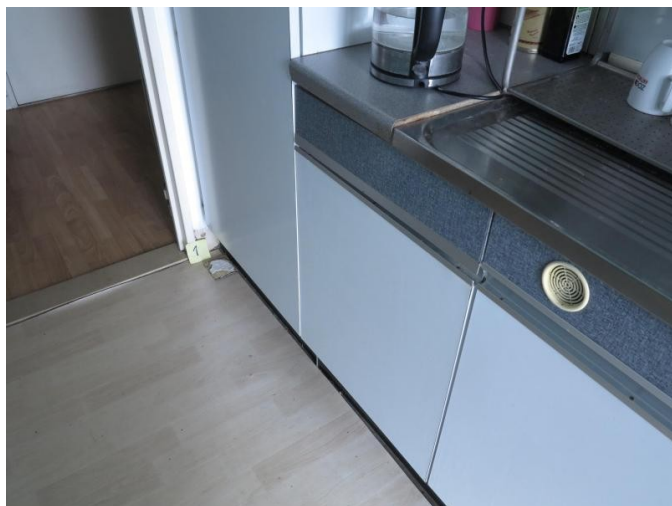
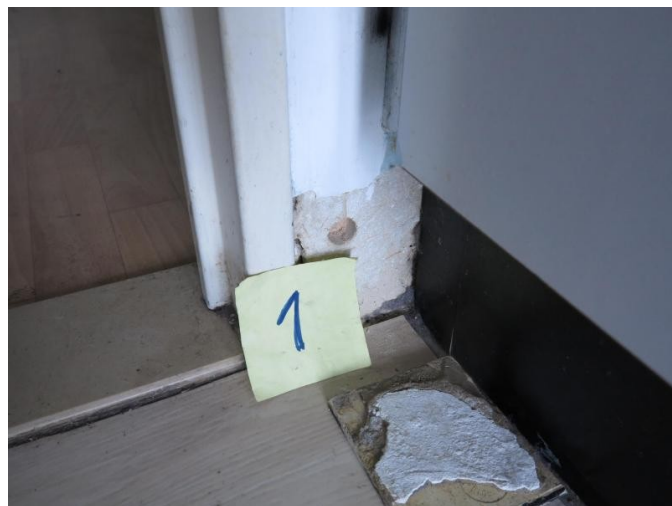
Geen asbest

#	Type	Referentie	Resultaat
3.1	Mengmonster	1	Geen asbest

Beschrijving	Muren
Omgeving	Binnen
Primaire drager	Binnenwand
Bindmiddel van materiaal	Gips - kalk
Gebondenheid op basis van bindmiddel	Niet-hechtgebonden
Hoeveelheid (oppervlakte - dikte - aantal)	• 250,00 m <sup>2</sup> - 1,00 cm - 1 stuk
Totaal volume	2,50 m <sup>3</sup>
Identificatiemethode	Vaststelling met monstername
Destructieve handeling voor identificatie	Nee

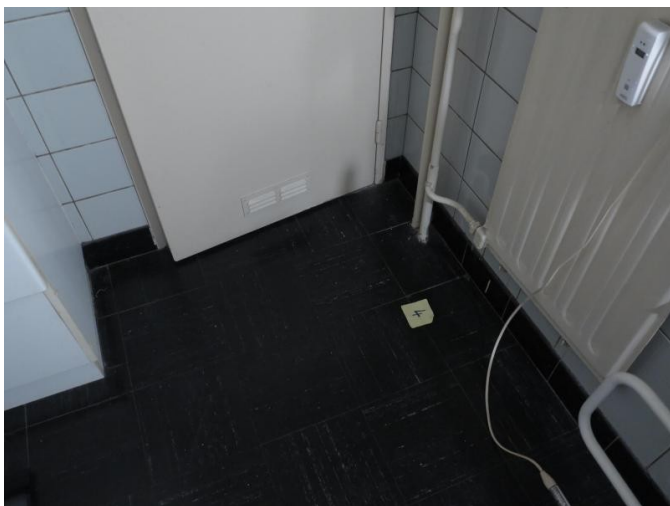
## Fiche 4: Tegels & lijm

Geen asbest

#	Type	Referentie	Resultaat
4.1	Puntmonster	4	Geen asbest

Beschrijving	Tegels & lijm
Omgeving	Binnen
Primaire drager	Vloer
Bindmiddel van materiaal	Kunststof of -hars
Gebondenheid op basis van bindmiddel	Hecht
Hoeveelheid (oppervlakte - dikte - aantal)	• 4,00 m <sup>2</sup> - 0,30 cm - 1 stuk
Totaal volume	0,012 m <sup>3</sup>
Identificatiemethode	Vaststelling met monstername
Destructieve handeling voor identificatie	Nee

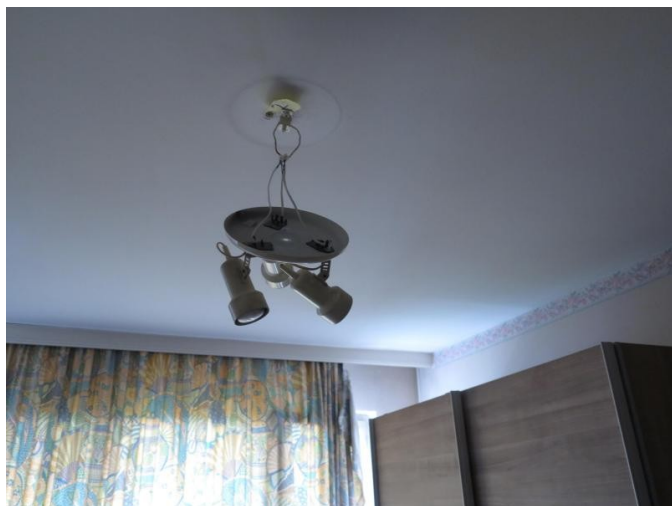
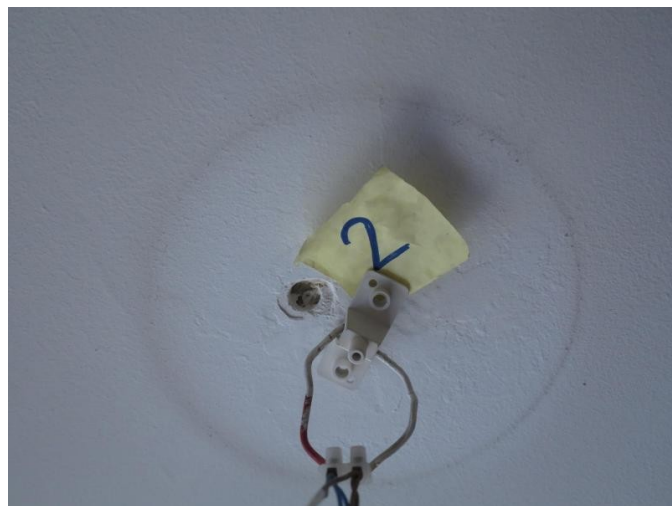
## Fiche 5: Plafonds

Geen asbest

#	Type	Referentie	Resultaat
5.1	Mengmonster	2	Geen asbest

Beschrijving	Plafonds
Omgeving	Binnen
Primaire drager	Plafond
Bindmiddel van materiaal	Gips - kalk
Gebondenheid op basis van bindmiddel	Niet-hechtgebonden
Hoeveelheid (oppervlakte - dikte - aantal)	• 79,00 m <sup>2</sup> - 0,50 cm - 1 stuk
Totaal volume	0,395 m <sup>3</sup>
Identificatiemethode	Vaststelling met monsternamen
Destructieve handeling voor identificatie	Nee
