# Asbestinventarisatetest

Luikerstraat 63, 3800 Sint-Truiden

Attestnummer : 20240111-000227.000

Uitgegeven op : 11.01.2024

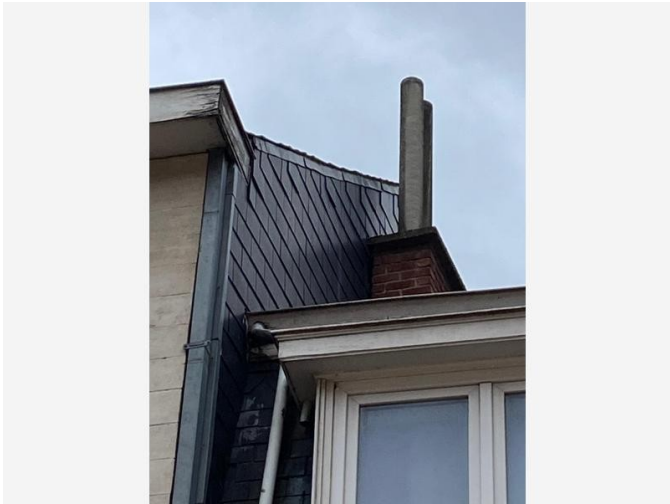
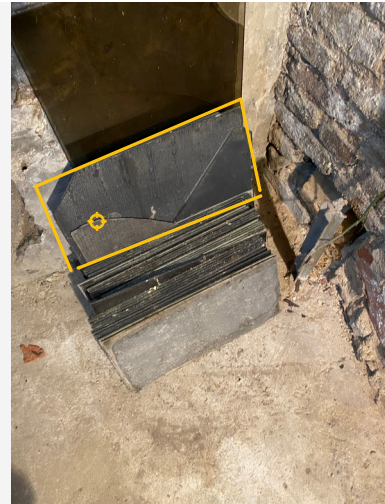
| Fiche 3: leien rechtergevel en hoofddak..... | 18 |

Overzichtsfoto

Detailfoto

| Eindbeoordeling materiaalarisico | Verhoogd materiaalarisico en/of verhoogde kans op vezelvrijgave |

| Asbestsoort (vezeltype) | Alleen chrysotiel |
| Toestand van het materiaal | Matig beschadigd, matig verweerd |

| Beschrijving | leien rechtergevel en hoofddak |
| Primaire drager | Schuin dak |

| Hoeveelheid (oppervlakte - aantal) | <ul style="list-style-type: none"> <li>73,00 m<sup>2</sup> - 1 stuk</li> </ul> |
| Opmerking | Aangezien de zijgevel en het hoofddak moeilijk te bereiken zijn werd er door de eigenaar een aantal leien in de kelder aangewezen die afkomstig zouden zijn van het hoofddak en zijgevel. Het staal werd samengesteld uit 2 verschillende types leien uit de reserve in de kelder. |

Verwijderen

- Zorg voor een veilig beheer. Vermijd het beschadigen van het asbestmateriaal. Controleer de toestand jaarlijks op wijzigingen.
- Zorg voor een veilig beheer en verwijder dit asbestmateriaal wanneer het bij werken eenvoudig bereikbaar wordt. Controleer de toestand jaarlijks op wijzigingen.
- Hemelwater dat afspoelt van asbestcement daken of gevels kan asbestdeeltjes bevatten. Gebruik het enkel voor gesloten circuits (bv. spoelen toiletten). Reinig na het vervangen van het dak of de gevel de dakgoten en regenwaterput of -ton om asbesthoudend sediment of slib te verwijderen

- Eenvoudige handelingen: mag via doe-het-zelf of door werknemer(s) met opleidingsattest eenvoudige handelingen mits gebruik van pbm's en afvoer naar erkend verwerker

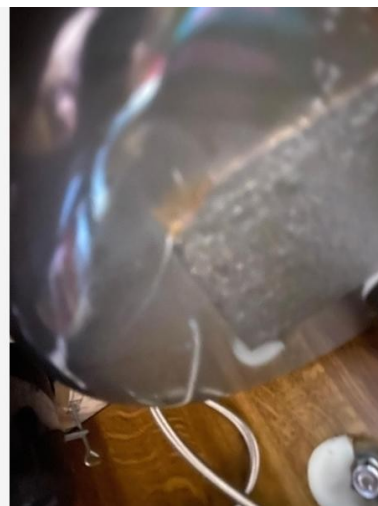
## Fiche 5: akoestisch vilt gootsteen

Overzichtsfoto

Detailfoto

Geen asbest

| # | Type | Referentie | Resultaat |
|---|---|---|---|
| 5.1 | Puntmonster | akoestisch vilt gootsteen | Geen asbest |

| Beschrijving | akoestisch vilt gootsteen |
