**Verslag huishoudelijke elektrische installatie op laagspanning en zeer lage spanning****Algemeen:**

| Referentie: <b>008-20260513-03</b> | Datum controle: <b>13/05/2026</b> |

| Adres installatie: <b>Wolfsdonksteenweg 3, 3201 - Langdorp</b> | Nummer teller(s): <b>1SAG1200384093</b> |

| <input checked="" type="checkbox"/> 8.4.2 (Controlebezoek van een oude installatie bij verkoop) |

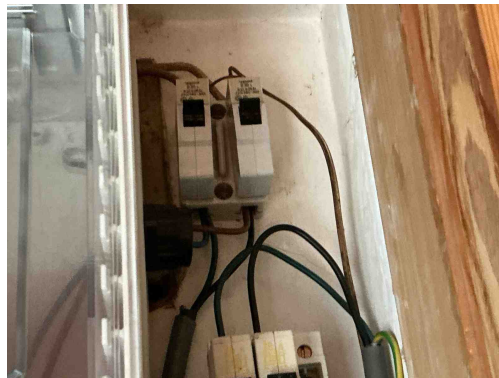
**D25** - De verbindinginstallaties en/of de beveiligingstoestellen (veiligheden, vermogensschakelaars, differentieelstroombeveiligingsinrichtingen...) moeten op steunpanelen gegroepeerd en gemonteerd zijn in één of meer schakel- en verdeelborden. (Boek 1: 5.3.5.1)

*Opmerking: Oa inkom*

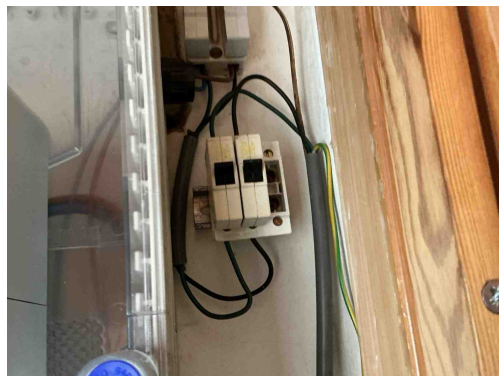
**D25** - De verbindinginstallaties en/of de beveiligingstoestellen (veiligheden, vermogensschakelaars, differentieelstroombeveiligingsinrichtingen...) moeten op steunpanelen gegroepeerd en gemonteerd zijn in één of meer schakel- en verdeelborden. (Boek 1: 5.3.5.1)

*Opmerking: Oa inkom*

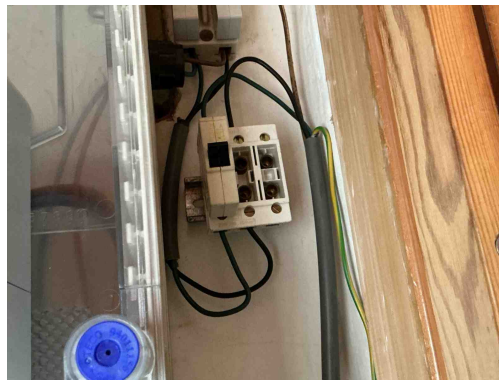
**B30** - De houder van de beveiliging in een huishoudelijke ruimte is niet voorzien van aangepaste kalibreerelementen (Boek1: 5.3.5.5).

*Opmerking: Oa inkom*

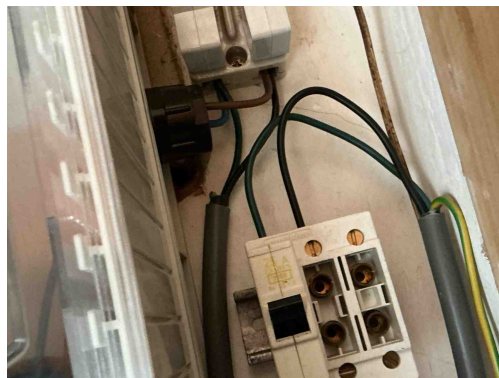
**B34** - Het kabeltype van de meterbord verbinding aan de oorsprong van de installatie beantwoordt niet aan de minimale vereisten vastgelegd door de distributienet beheerder. (Boek1: 1.5 + SYNERGRID C1/107)

*Opmerking: VOB niet intern uitgevoerd,*

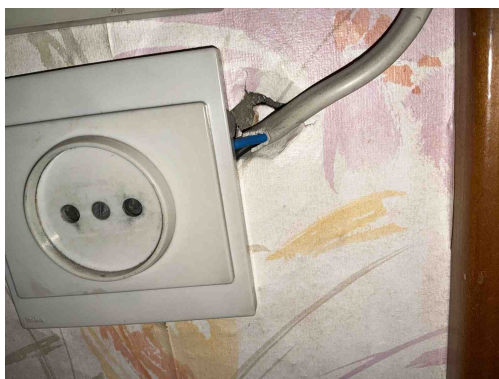
**C21** - Het gebruik van geleiders van het type VOB, zonder bijkomende afscherming is niet toegestaan (Boek 1: 5.2.9.6).  
*Opmerking: Oa inkom, keuken, slaapkamer 3,...*

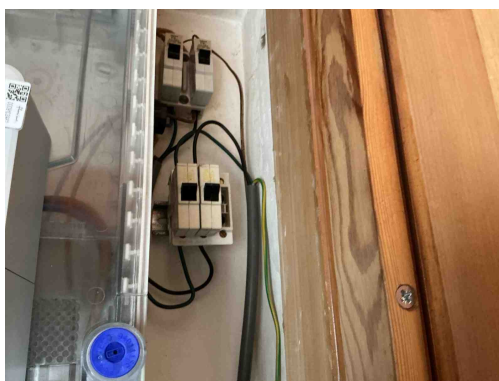
**C21** - Het gebruik van geleiders van het type VOB, zonder bijkomende afscherming is niet toegestaan (Boek 1: 5.2.9.6).  
*Opmerking: Oa inkom, keuken, slaapkamer 3,...*

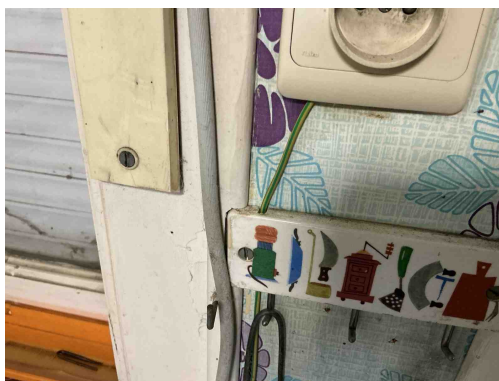
**C21** - Het gebruik van geleiders van het type VOB, zonder bijkomende afscherming is niet toegestaan (Boek 1: 5.2.9.6).  
*Opmerking: Oa inkom, keuken, slaapkamer 3,...*

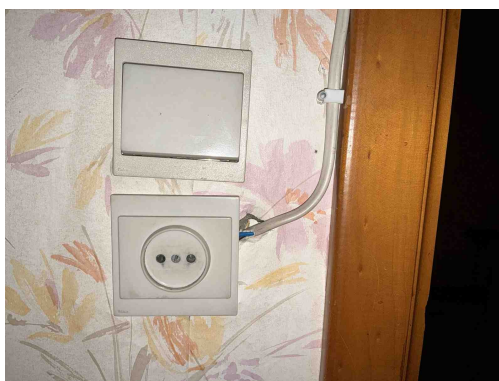
**A20** - Er bevindt zich een contactdoos zonder beschermingsgeleider in de elektrische installatie. Deze is niet geplaatst achter een differentieelstroombeschermingsinrichting met grote (max. 30mA) of zeer grote (max. 10mA) gevoeligheid.  
*Opmerking: Oa keuken, eetkamer, slaapkamer 1,...*

**C38** - Het gebruikte kabeltype (snoerkabel) voldoet niet aan de specificaties die van toepassing zijn op voedingsleidingen voor vaste installatie (Boek 1: 1.4.2.1, 5.2.6.2).  
*Opmerking: Oa slaapkamer 3*

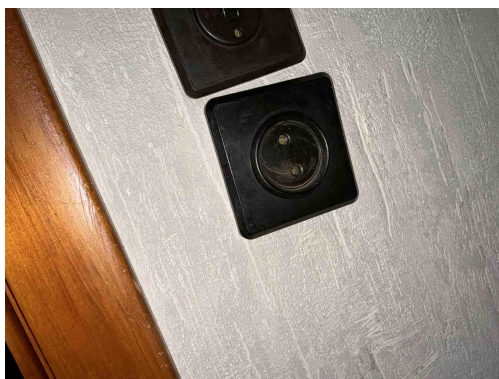
**A20** - Er bevindt zich een contactdoos zonder beschermingsgeleider in de elektrische installatie. Deze is niet geplaatst achter een differentieelstroombeschermingsinrichting met grote (max. 30mA) of zeer grote (max. 10mA) gevoeligheid.

*Opmerking: Oa keuken, eetkamer, slaapkamer 1,...*

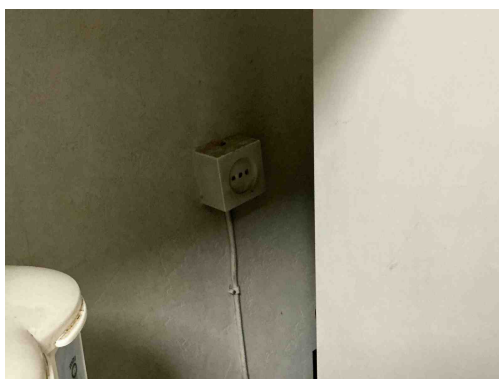
**A20** - Er bevindt zich een contactdoos zonder beschermingsgeleider in de elektrische installatie. Deze is niet geplaatst achter een differentieelstroombeschermingsinrichting met grote (max. 30mA) of zeer grote (max. 10mA) gevoeligheid.

*Opmerking: Oa keuken, eetkamer, slaapkamer 1,...*

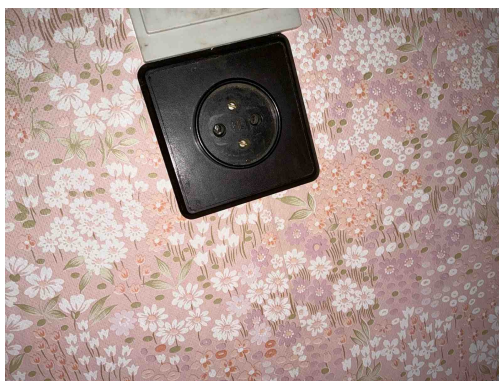
**A20** - Er bevindt zich een contactdoos zonder beschermingsgeleider in de elektrische installatie. Deze is niet geplaatst achter een differentieelstroombeschermingsinrichting met grote (max. 30mA) of zeer grote (max. 10mA) gevoeligheid.

*Opmerking: Oa keuken, eetkamer, slaapkamer 1,...*

**T11** - De contactdozen waarvan de toegekende stroomsterkte maximaal 16A en de toegekende spanning maximaal 250V bedraagt en niet bedoeld zijn voor de voeding van een of meerdere verbruikstoestellen voor een specifiek doel en niet geplaatst zijn in of op schakel- en verdeelborden, beschikken niet of IPXX-D (incl. gemeenschappelijke delen residentieel geheel) (Boek 1: 4.2.2.3/5.3.5.2).

*Opmerking: Oa slaapkamer 2*

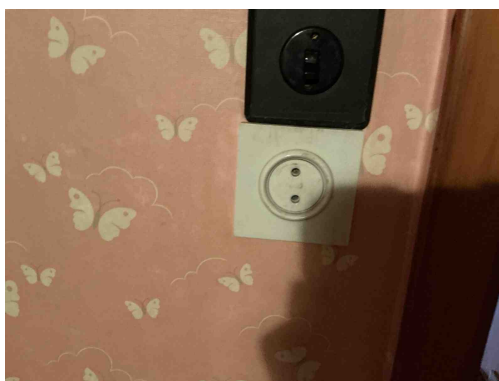
**A20** - Er bevindt zich een contactdoos zonder beschermingsgeleider in de elektrische installatie. Deze is niet geplaatst achter een differentieelstroombeschermingsinrichting met grote (max. 30mA) of zeer grote (max. 10mA) gevoeligheid.

*Opmerking: Oa keuken, eetkamer, slaapkamer 1,...*

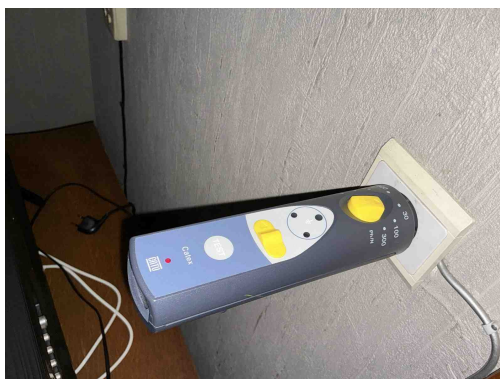
**A16** - Er is geen continuïteit van de beschermingsgeleider van de contactdoos (Boek 1: 5.4.3.4).  
*Opmerking: Oa living*
