# Asbestinventarisatetest

Ridderstraat 3, 3800 Sint-Truiden

Attestnummer : 20230419-000614.001

## Niet-asbestveilig

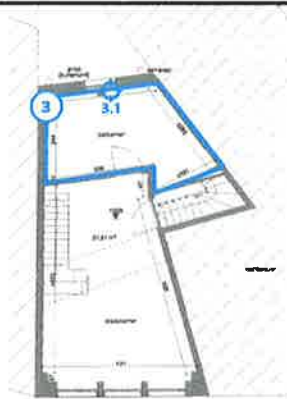
## Plan 1.2: 2de verdiep

Beschrijving	Type	Actie
3. vloerzeil	Geen asbest	-
3.1 Code: vloerzeil badkamer	Puntmonster	-

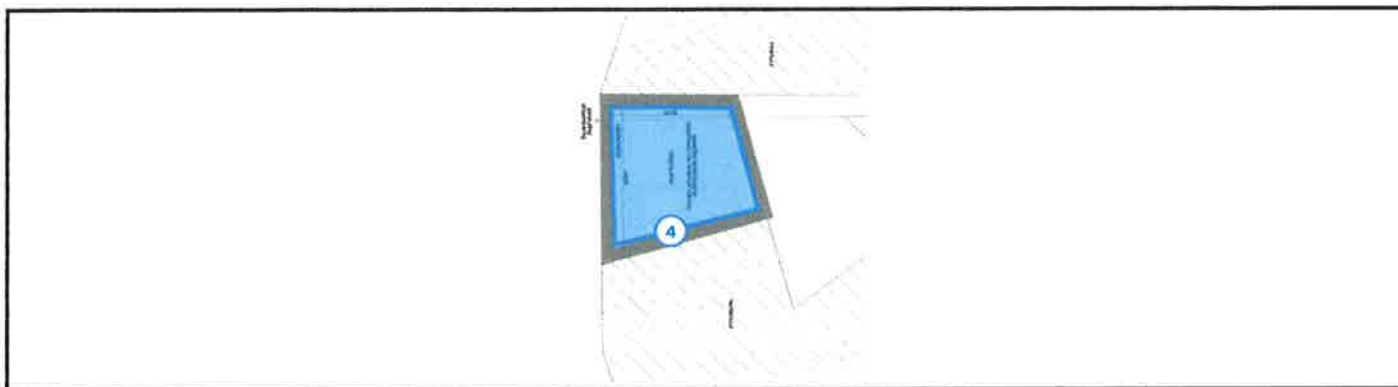
## Plan 1.3: kelder

Beschrijving	Type	Actie
4. vloerzeil kelder	Geen asbest	-

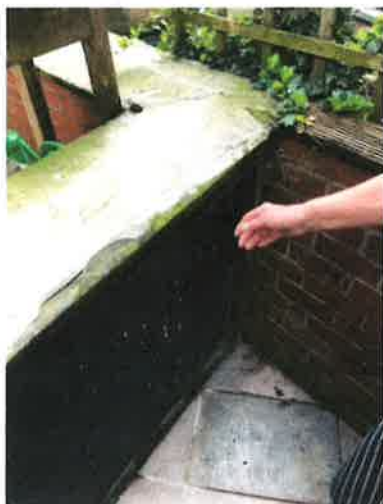
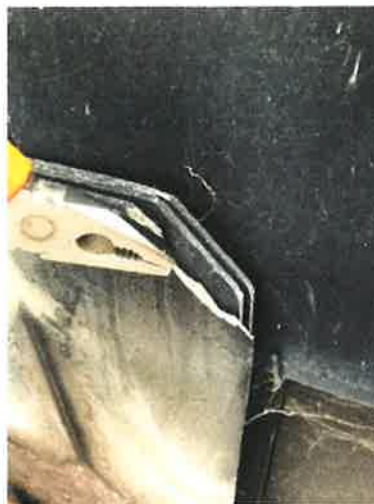
Eindbeoordeling materiaalarisico	Verhoogd materiaalarisico en/of verhoogde kans op vezelvrijgave
----------------------------------	---

Gebondenheid	Categorie 1: hechtgebonden in oorsprong
Asbestsoort (vezeltype)	Alleen chrysotiel
Asbestconcentratie	Laag (< 50%)
Afschermingsgraad van het gehele materiaal	Geheel of deels vrij aan de buitenlucht
Toestand van het materiaal	Matig beschadigd, matig verweerd

#	Type	Referentie	Resultaat
1.1	Puntmonster	staal leien	Chrysotiel

Beschrijving	leien
Omgeving	Buiten
Primaire drager	Wand vrijstaand (scheidingsmuur, ...)
Asbestmateriaal	Dak- en gevelbekleding - Lei, shingle
Bindmiddel van asbestmateriaal	Cement
Gebondenheid op basis van bindmiddel	Hecht

Het asbestmateriaal valt onder de mijlpaal van 2034.

- Zorg voor een veilig beheer. Vermijd het beschadigen van het asbestmateriaal. Controleer de toestand jaarlijks op wijzigingen.
- Zorg voor een veilig beheer en verwijder dit asbestmateriaal wanneer het bij werken eenvoudig bereikbaar wordt. Controleer de toestand jaarlijks op wijzigingen.
- Hemelwater dat afspoelt van asbestcement daken of gevels kan asbestdeeltjes bevatten. Gebruik het enkel voor gesloten circuits (bv. spoelen toiletten). Reinig na het vervangen van het dak of de gevel de dakgoten en regenwaterput of -ton om asbesthoudend sediment of slib te verwijderen

- Eenvoudige handelingen: mag via doe-het-zelf of door werknemer(s) met opleidingsattest eenvoudige handelingen mits gebruik van pbm's en afvoer naar erkend verwerker

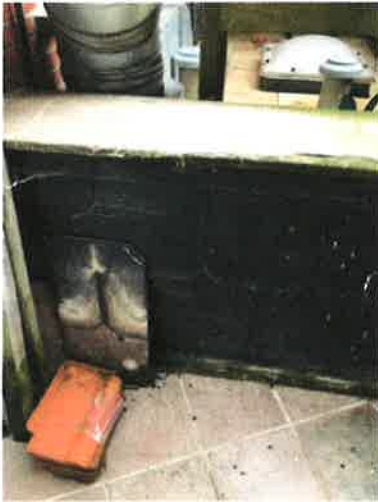
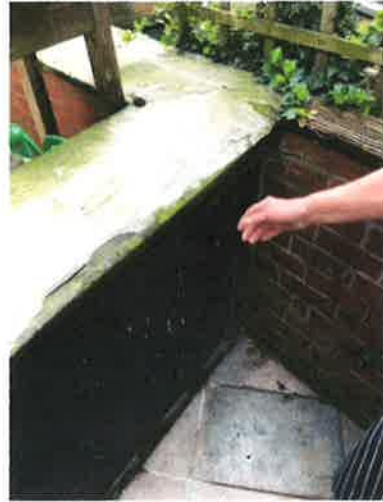
Endbeoordeling materiaalrisico	Verhoogd materiaalrisico en/of verhoogde kans op vezelvrijgave
--------------------------------	--

Gebondenheid	Categorie 1: hechtgebonden in oorsprong
Asbestsoort (vezeltype)	Crocidoliet aanwezig
Asbestconcentratie	Laag (< 50%)
Afschermingsgraad van het gehele materiaal	Geheel of deels vrij aan de buitenlucht
Toestand van het materiaal	Matig beschadigd, matig verweerd

Beschrijving	muurkap
Omgeving	Buiten
Primaire drager	Wand vrijstaand (scheidingsmuur, ...)
Asbestmateriaal	Deksteen, muurkap - Hol
Bindmiddel van asbestmateriaal	Cement
Gebondenheid op basis van bindmiddel	Hecht
Hoeveelheid (oppervlakte - dikte - aantal)	• 1,20 m <sup>2</sup> - 4,00 cm - 1 stuk
Totaal volume	0,048 m <sup>3</sup>
Eenvoudig bereikbaar	Ja

Het asbestmateriaal valt onder de mijlpaal van 2040.

- Zorg voor een veilig beheer. Vermijd het beschadigen van het asbestmateriaal. Controleer de toestand jaarlijks op wijzigingen.
- Zorg voor een veilig beheer en verwijder dit asbestmateriaal wanneer het bij werken eenvoudig bereikbaar wordt. Controleer de toestand jaarlijks op wijzigingen.
- Hemelwater dat afspoelt van asbestcement daken of gevels kan asbestdeeltjes bevatten. Gebruik het enkel voor gesloten circuits (bv. spoelen toiletten). Reinig na het vervangen van het dak of de gevel de dakgoten en regenwaterput of -ton om asbesthoudend sediment of slib te verwijderen

- Eenvoudige handelingen: mag via doe-het-zelf of door werknemers(s) met opleidingsattest eenvoudige handelingen mits gebruik van pbm's en afvoer naar erkend verwerker

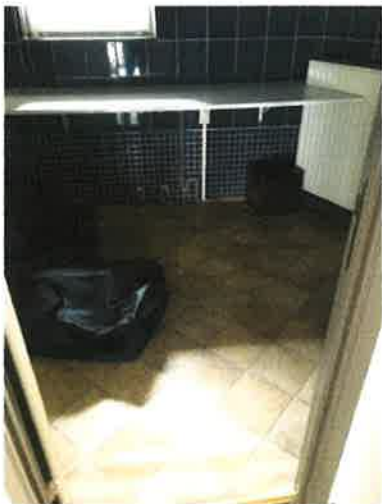
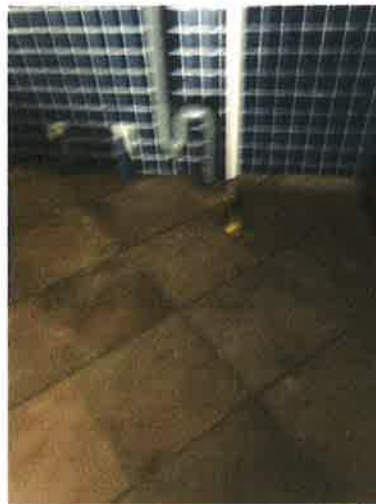
## Fiche 3: vloerzeil

Geen asbest

#	Type	Referentie	Resultaat
3.1	Puntmonster	vloerzeil badkamer	Geen asbest

Beschrijving	vloerzeil
Omgeving	Binnen
Primaire drager	Vloer
Bindmiddel van materiaal	Kunststof of -hars

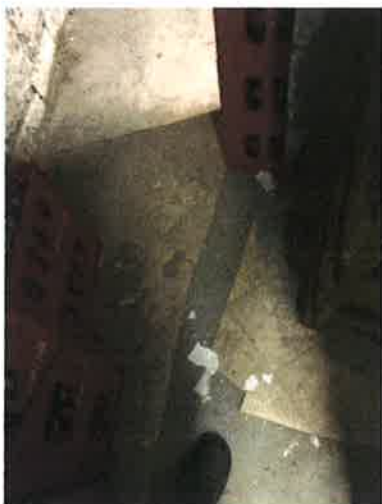
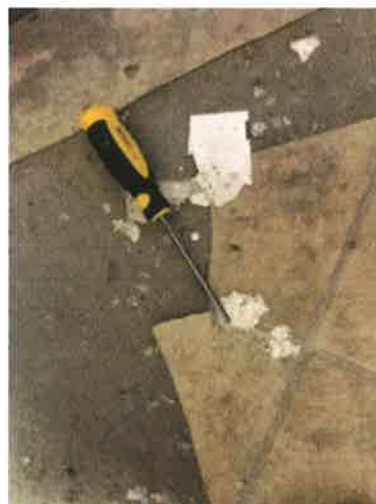
## Fiche 4: vloerzeil kelder

Geen asbest

Beschrijving	vloerzeil kelder
Omgeving	Binnen
Primaire drager	Vloer
Bindmiddel van materiaal	Kunststof of -hars
Gebondenheid op basis van bindmiddel	Hecht
Hoeveelheid (oppervlakte - aantal)	• 5,00 m <sup>2</sup> - 1 stuk
Totale oppervlakte	5,00 m <sup>2</sup>

<b>Identificatiemethode</b>	Vaststelling zonder monstername
<b>Destructieve handeling voor identificatie</b>	Nee
<b>Opmerking</b>	Het vloerzeil in de kelder is hetzelfde als dit in de badkamer, dit bleek bij analyse niet asbesthoudend te zijn

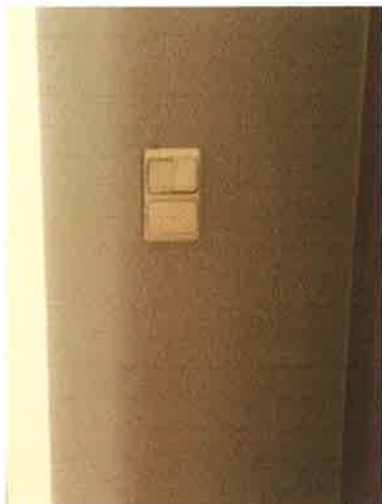
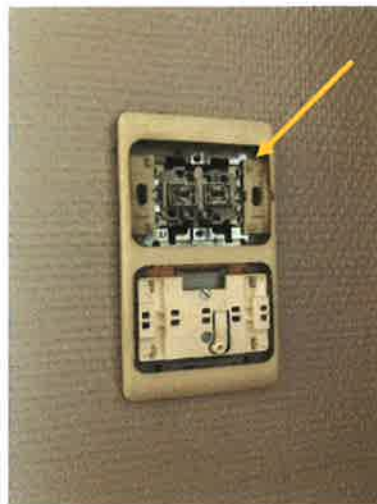
## Fiche 5: pleisterwerk

Geen asbest

#	Type	Referentie	Resultaat
5.1	Puntmonster	staal pleisterwerk	Geen asbest

Beschrijving	pleisterwerk
Omgeving	Binnen
Primaire drager	Binnenwand
Bindmiddel van materiaal	Gips - kalk
