# Asbestinventarisatetest

Kruineikestraat 25, 3150 Haacht  
Gemeenschappelijke delen

Attestnummer : 20251021-000485.000

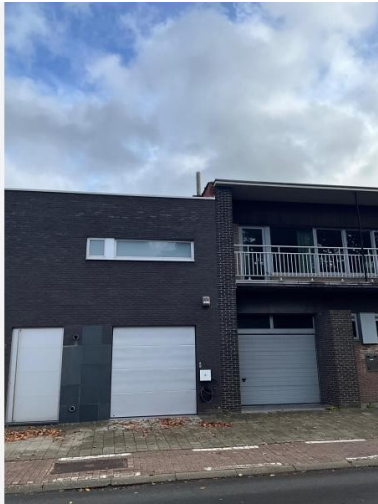
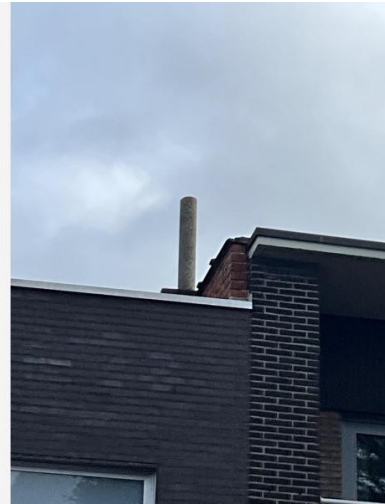
Overzichtsfoto

Detailfoto

| Eindbeoordeling materiaalrisico | Verhoogd materiaalrisico en/of verhoogde kans op vezelvrijgave |

| Asbestsoort (vezeltype) | Crocidoliet aanwezig |
| Toestand van het materiaal | Matig beschadigd, matig verweerd |

| Beschrijving | Schouwpijp |
| Asbestmateriaal | Rookgaskanaal |
| Bindmiddel van asbestmateriaal | Cement |

Het asbestmateriaal valt onder de mijlpaal van 2034.

Verwijderen

- Zorg voor een veilig beheer. Vermijd het beschadigen van het asbestmateriaal. Controleer de toestand jaarlijks op wijzigingen.
- Voer bijkomende staalname(s) uit.

- Eenvoudige handelingen: mag via doe-het-zelf of door werknemer(s) met opleidingsattest eenvoudige handelingen  
Deze toepassing kan door een aannemer die over een opleidingsattest eenvoudige handelingen beschikt of door een particulier (doe-het-zelf), verwijderd worden indien er geen verhoogd risico op vrijgave van asbestvezels (max. concentratie 0,01 vezels/cm<sup>3</sup> - CODEX Art. VI.3-54) ontstaat en de toepassing voorafgaand wordt gefixeerd/bevochtigd; de individuele elementen zonder machinale werktuigen (boormachine, slijpschijf, hogedrukreiniger,...) en zonder breken of gooien een voor een losgemaakt worden; en ten slotte dubbel en luchtdicht verpakt weggevoerd worden naar een erkend afvalpunt (recyclagepark).

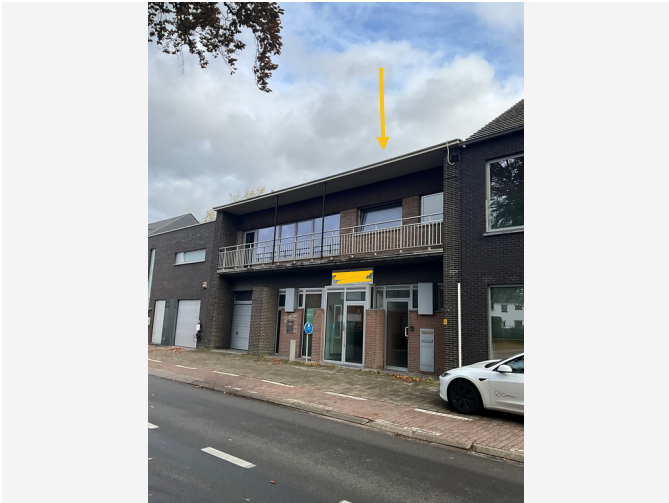
*Situeringsfoto*

**Reden:** Het te onderzoeken materiaal situeert zich hoger dan 3,50 m te rekenen vanaf een veilige ondergrond

**Uitleg van de asbestdeskundige:** Het is niet mogelijk om het hoogste dak te betreden en te onderzoeken.

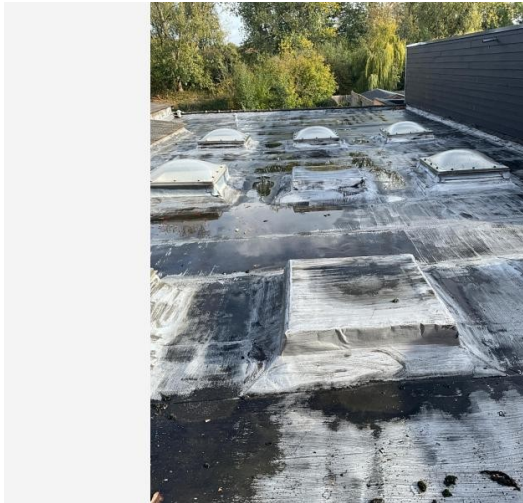
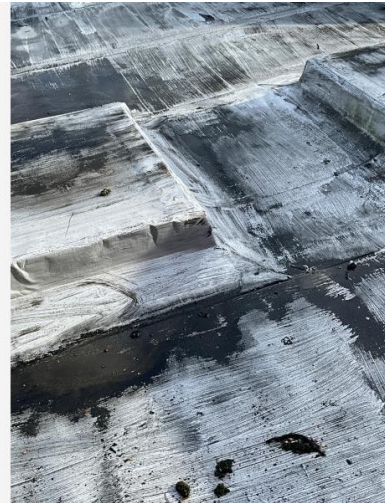
## Fiche 3: Roofing plat dak

Overzichtsfoto

Detailfoto

Geen asbest

| # | Type | Referentie | Resultaat |
|---|---|---|---|
| 3.1 | Puntmonster | Roof | Geen asbest |

| Beschrijving | Roofing plat dak |
| Bindmiddel van materiaal | Bitumen (roofing, teer, asfalt) |
