# Asbestinventarisatetest

Wampenberg 195, 2370 Arendonk

Attestnummer : 20230416-000016.000

Uitgegeven op : 16.04.2023

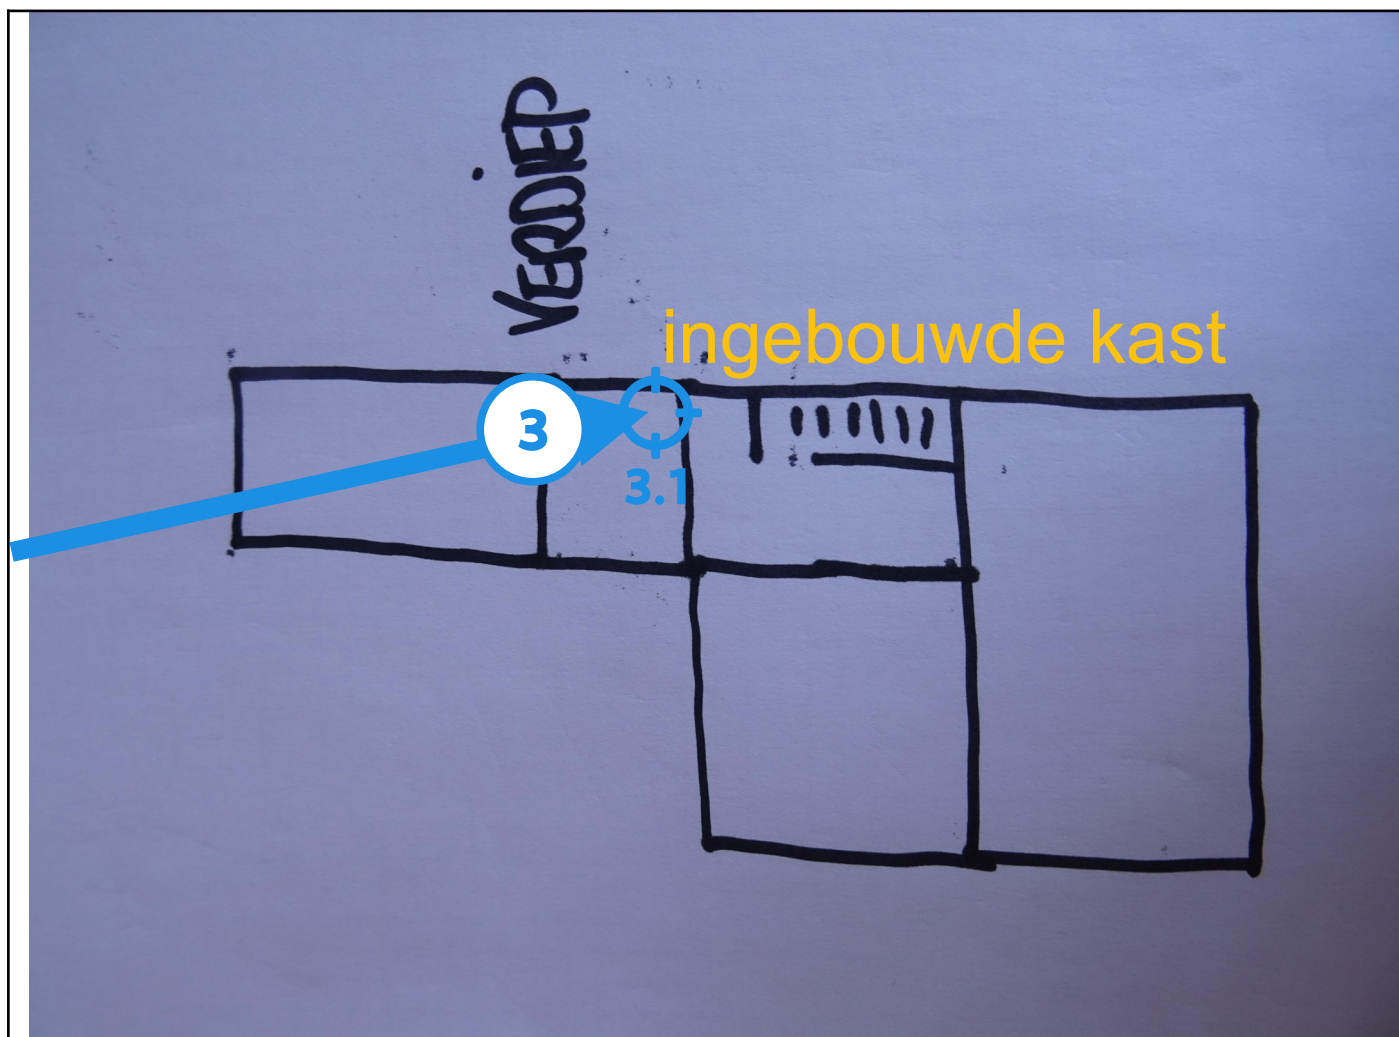
## Plan 1.2: DSC01588

Beschrijving	Type	Actie
3. pleister muur	Geen asbest	-
3.1 Code: 1	Mengmonster	-

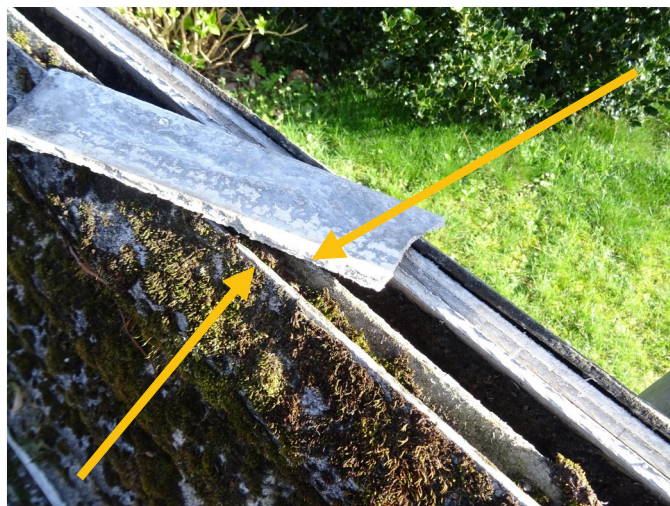
Overzichtsfoto

Detailfoto

Beschrijving	golfplaten
Type afvalstof	Betreft stock-voorraad of gedemonteerde asbestmaterialen
Aanwezige resten	Geen resten aanwezig
Omgeving	Buiten
Primaire drager	Bodem
Asbestmaterialen	<ul style="list-style-type: none"><li>Dak- en gevelbekleding - Golfplaat</li></ul>
Bindmiddel van asbestmateriaal	Cement
Gebondenheid op basis van bindmiddel	Hecht
Hoeveelheid (gewicht - aantal)	<ul style="list-style-type: none"><li>10,00 kg - 6 stuks</li></ul>
Totaal gewicht	60,00 kg
Eenvoudig bereikbaar	Ja
Identificatiemethode	Vaststelling zonder monsternamen
Opmerking	6 golfplaten van 1,2 m x 2,40 van afbraak tuinhuis

**Dringend verwijderen**

- Verwijder het asbestafval.

- Eenvoudige handelingen: mag via doe-het-zelf of door werknemer(s) met opleidingsattest eenvoudige handelingen mag volgens regels van gemeente en/of containerpark aldaar worden afgevoerd.

Laat de platen heel, breek ze niet, en zeker niet slijpen, frezen, boren,....

gebruik pbm's en/of beschermende kledij bij de manipulatie

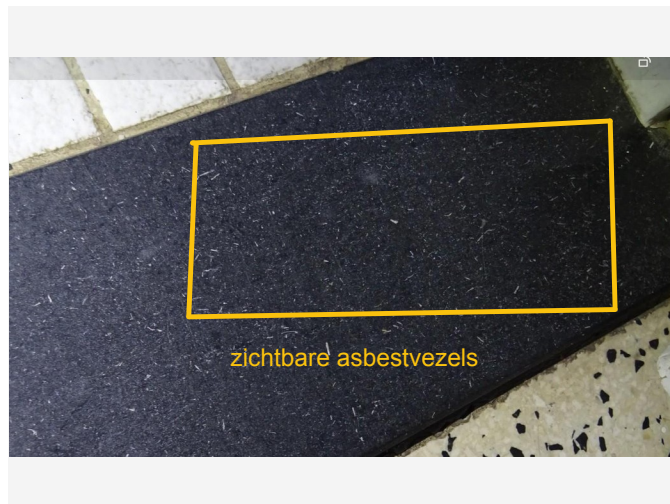
Overzichtsfoto

Detailfoto

bij werken of veranderingen, zeker niet slijpen , boren, boren frezen.

Eindbeoordeling materiaalrisico	Verhoogd materiaalrisico en/of verhoogde kans op vezelvrijgave
---------------------------------	--

Gebondenheid	Categorie 1: hechtgebonden in oorsprong
Asbestsoort (vezeltype)	Crocidoliet aanwezig
Asbestconcentratie	Laag (< 50%)
Afschermingsgraad van het gehele materiaal	Geheel of deels (ook) vrij aan de binnenlucht
Toestand van het materiaal	Licht beschadigd, licht verweerd. Intact materiaal type Pical – asbestboard of categorie III 'gebondenheid'

Beschrijving	deurdorpels
Omgeving	Binnen
Primaire drager	Vloer
Asbestmateriaal	Plaat, paneel, tablet - Generiek
Bindmiddel van asbestmateriaal	Cement
Gebondenheid op basis van bindmiddel	Hecht
Hoeveelheid (oppervlakte - dikte - aantal)	• 1,00 m <sup>2</sup> - 1,80 cm - 1 stuk

Het asbestmateriaal valt onder de mijlpaal van 2040.

Verwijderen

- Zorg voor een veilig beheer. Vermijd het beschadigen van het asbestmateriaal. Controleer de toestand jaarlijks op wijzigingen.
- Zorg voor een veilig beheer en verwijder dit asbestmateriaal wanneer het bij werken eenvoudig bereikbaar wordt. Controleer de toestand jaarlijks op wijzigingen.

- Eenvoudige handelingen: mag via doe-het-zelf of door werknemer(s) met opleidingsattest eenvoudige handelingen zeer hechtgebonden, doch vermijd breken tijdens verwijdering

verwijder in zijn geheel, en gebruik pbm's.

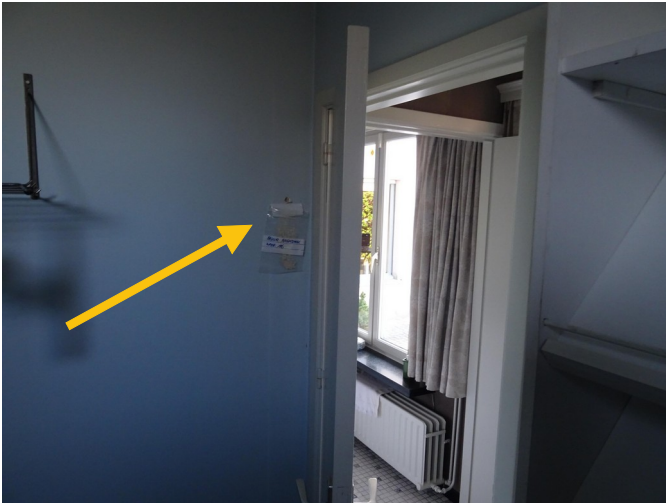
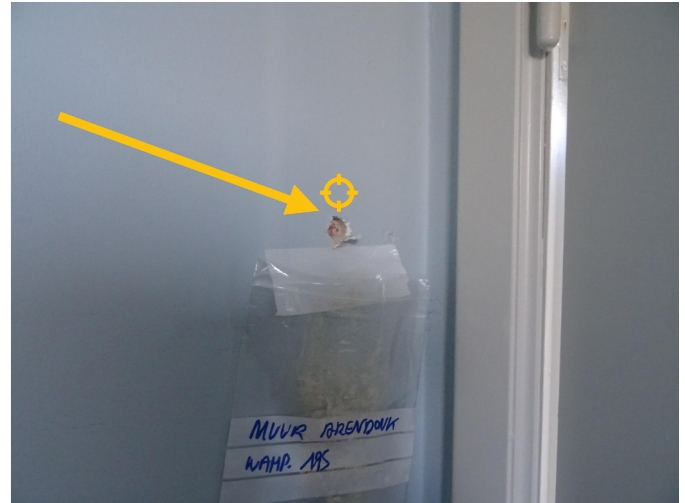
## Fiche 3: pleister muur

Overzichtsfoto

Detailfoto

Geen asbest

#	Type	Referentie	Resultaat
3.1	Mengmonster	1	Geen asbest

Beschrijving	pleister muur
Omgeving	Binnen
Primaire drager	Binnenwand
