# Asbestinventarisatetest

Korte Gasthuisstraat 16/2, 2300 Turnhout

Attestnummer : 20250512-000196.001

Uitgegeven op : 12.05.2025

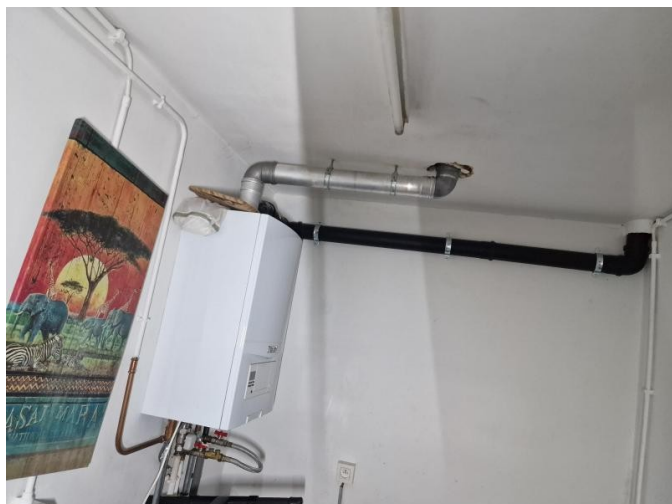
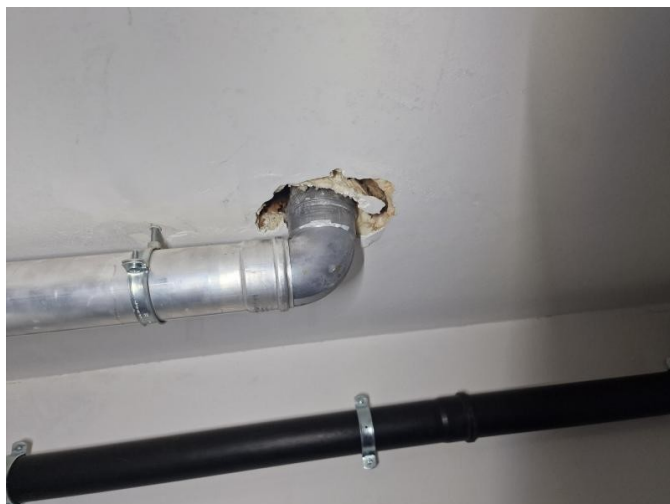
## Fiche 1: \*\*\*Pleisterwerk plafonds.

Geen asbest

Overzichtsfoto

Detailfoto

| # | Type | Referentie | Resultaat |
|---|---|---|---|
| 1.1 | Mengmonster | 2 | Geen asbest |

| Beschrijving | ***Pleisterwerk plafonds. |
| Primaire drager | Plafond |
| Bindmiddel van materiaal | Gips - kalk |
| Gebondenheid op basis van bindmiddel | Niet-hechtgebonden |
| Hoeveelheid (oppervlakte - dikte - aantal) | <ul style="list-style-type: none"> <li>100,00 m<sup>2</sup> - 1,00 cm - 1 stuk</li> </ul> |

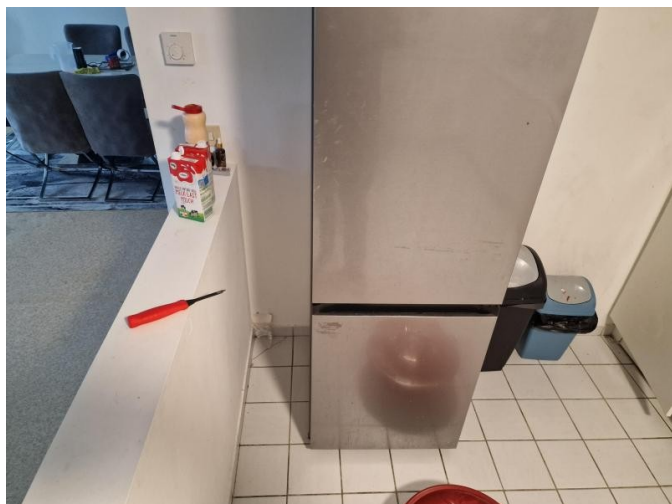
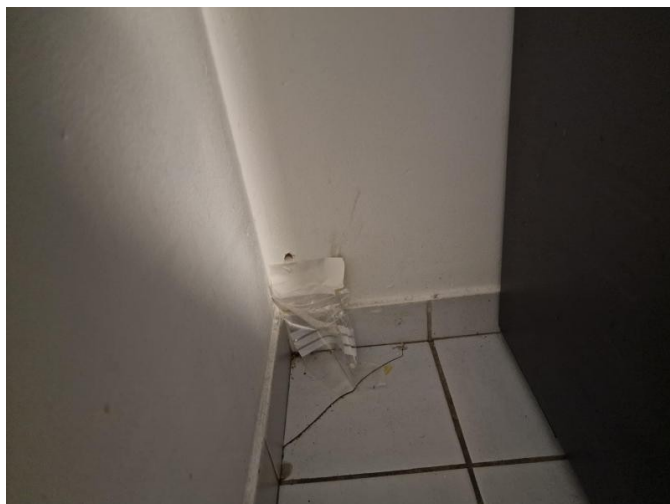
## Fiche 2: \*\*\*Pleisterwerk wanden en/of binnenmuren

Geen asbest

Overzichtsfoto

Detailfoto

| # | Type | Referentie | Resultaat |
|---|---|---|---|
| 2.1 | Mengmonster | 1 | Geen asbest |

| Beschrijving | ***Pleisterwerk wanden en/of binnenmuren |
| Primaire drager | Binnenwand |
| Bindmiddel van materiaal | Gips - kalk |
| Gebondenheid op basis van bindmiddel | Niet-hechtgebonden |
| Hoeveelheid (oppervlakte - dikte - aantal) | <ul style="list-style-type: none"> <li>• 200,00 m<sup>2</sup> - 1,00 cm - 1 stuk</li> </ul> |
