**KLANT** **Volgnummer:** Tank 2026063003

## TYPE RESERVOIR

## VISUELE CONTROLE (kruis aan wat van toepassing is)

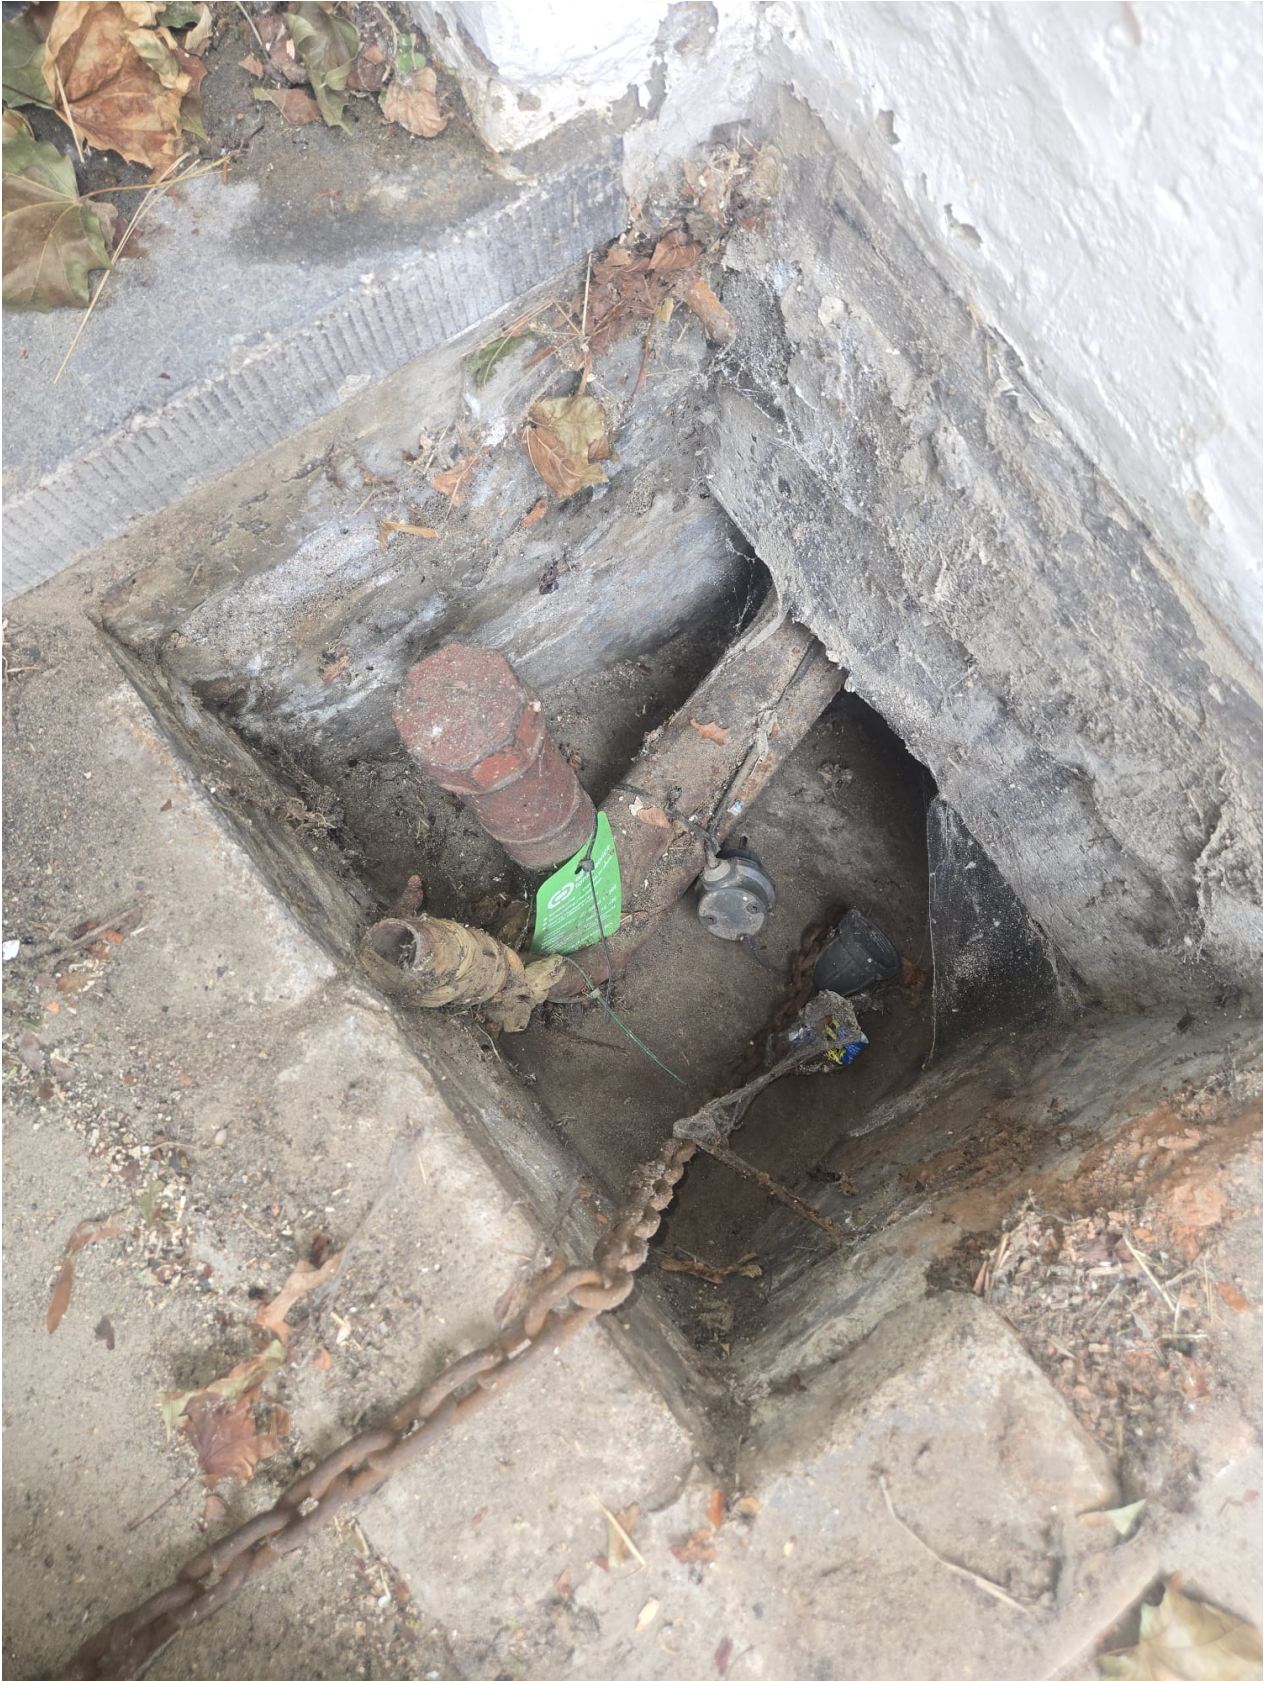
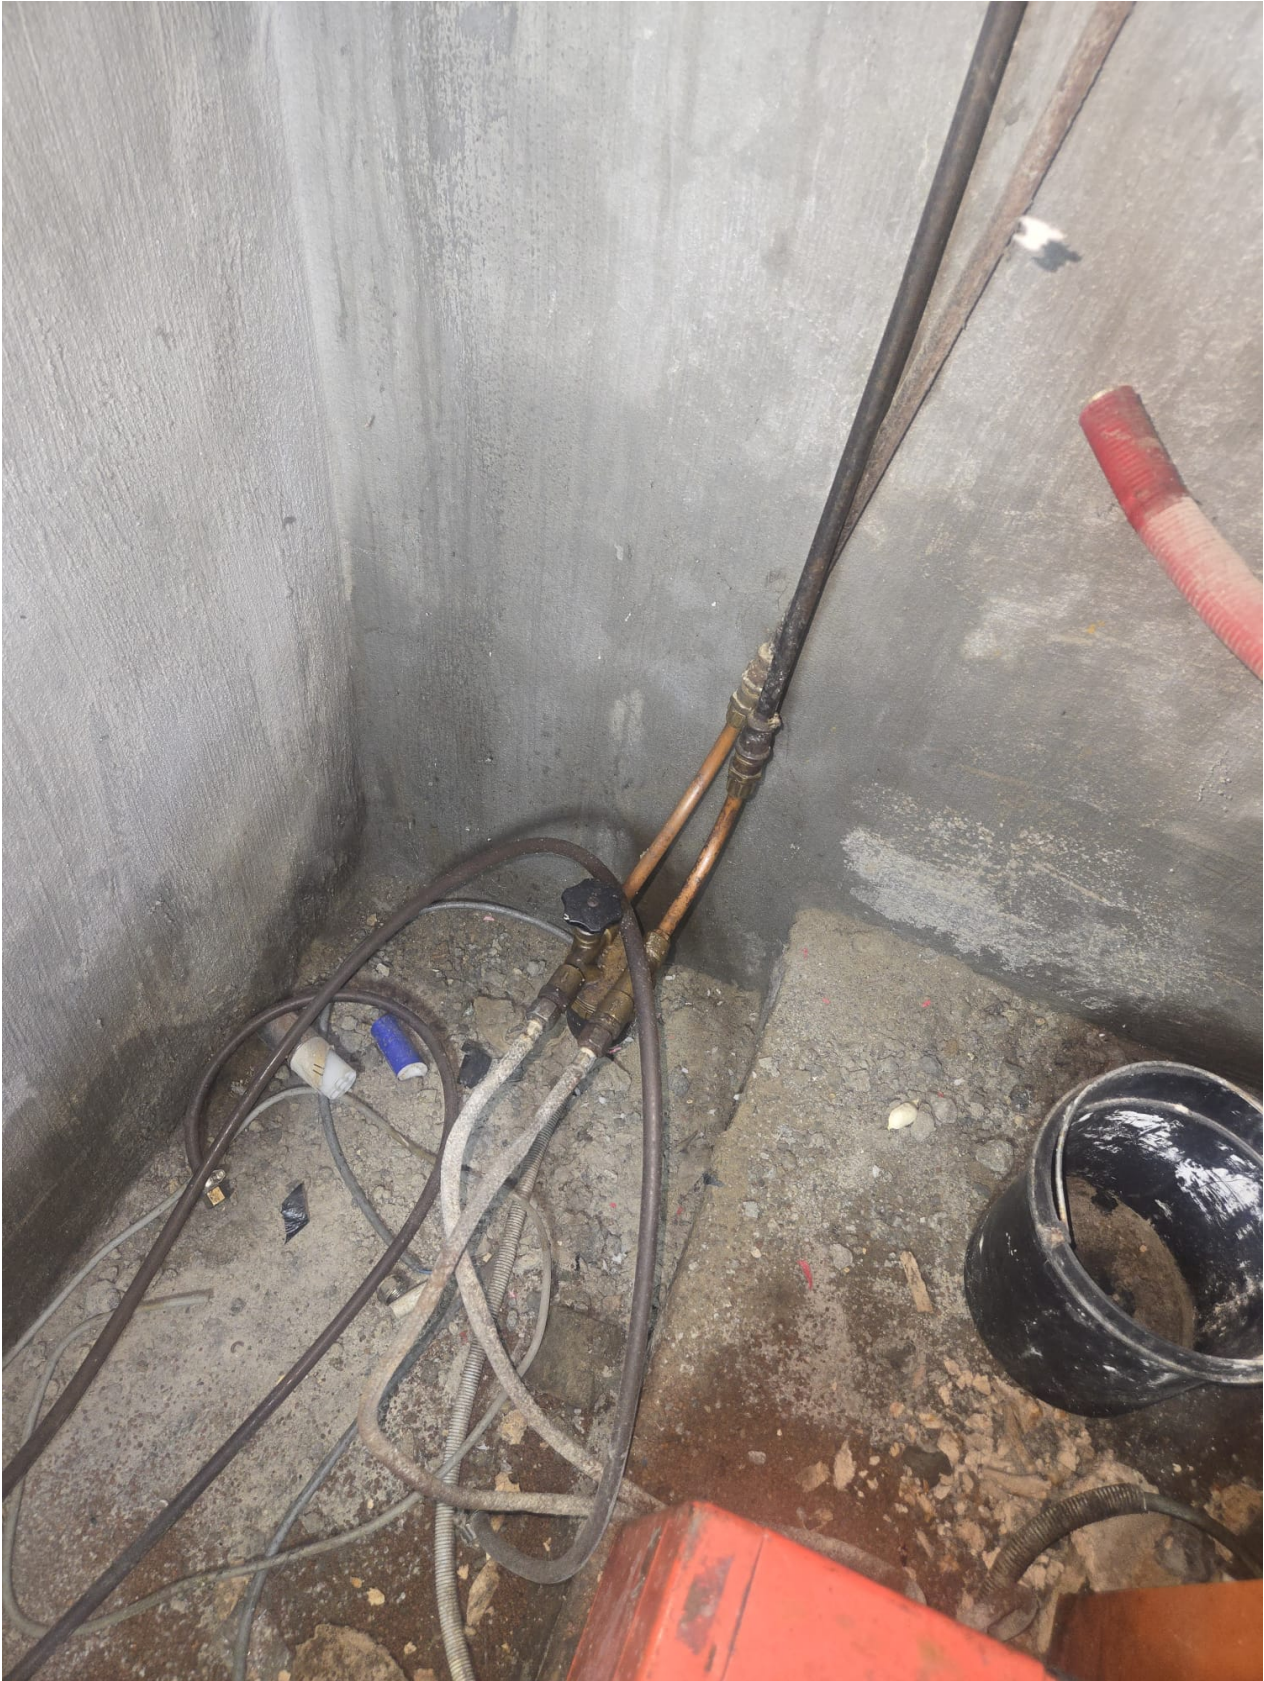
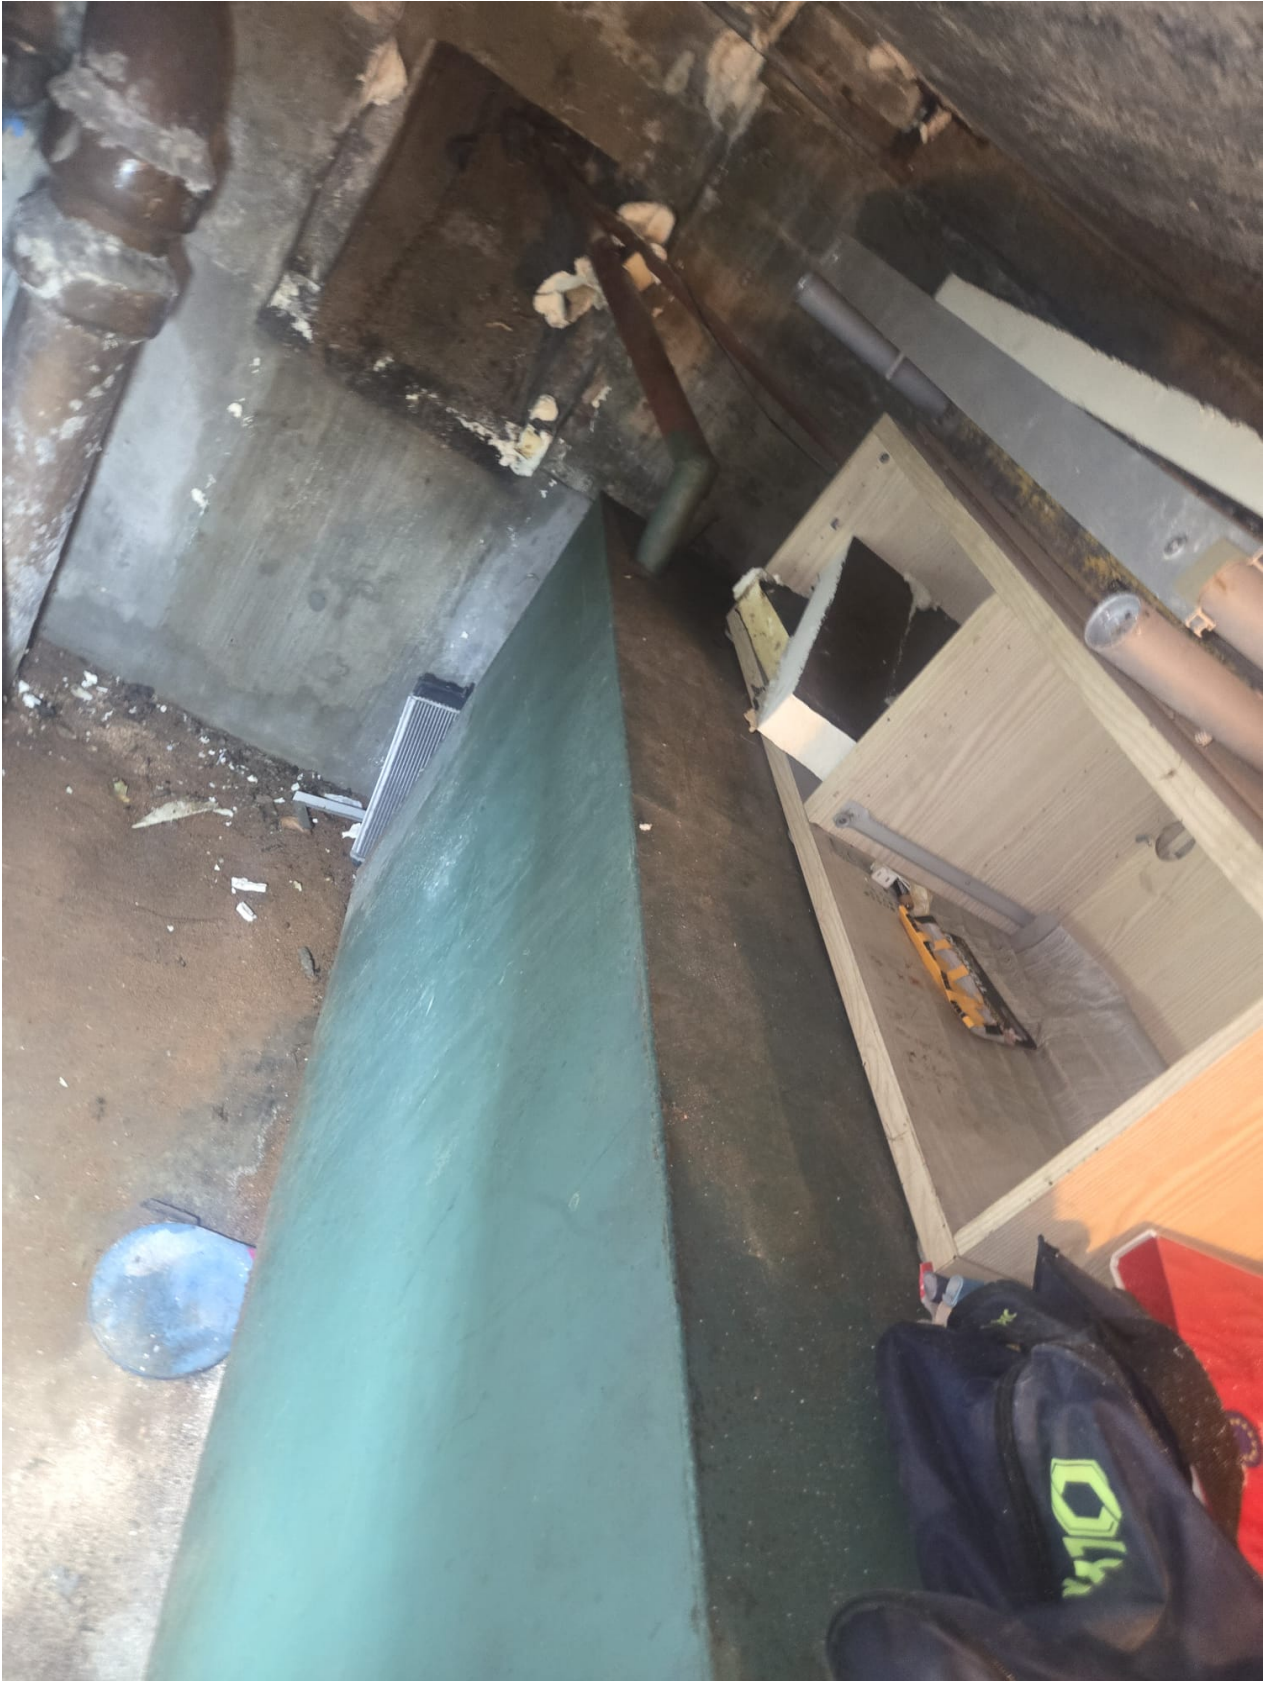
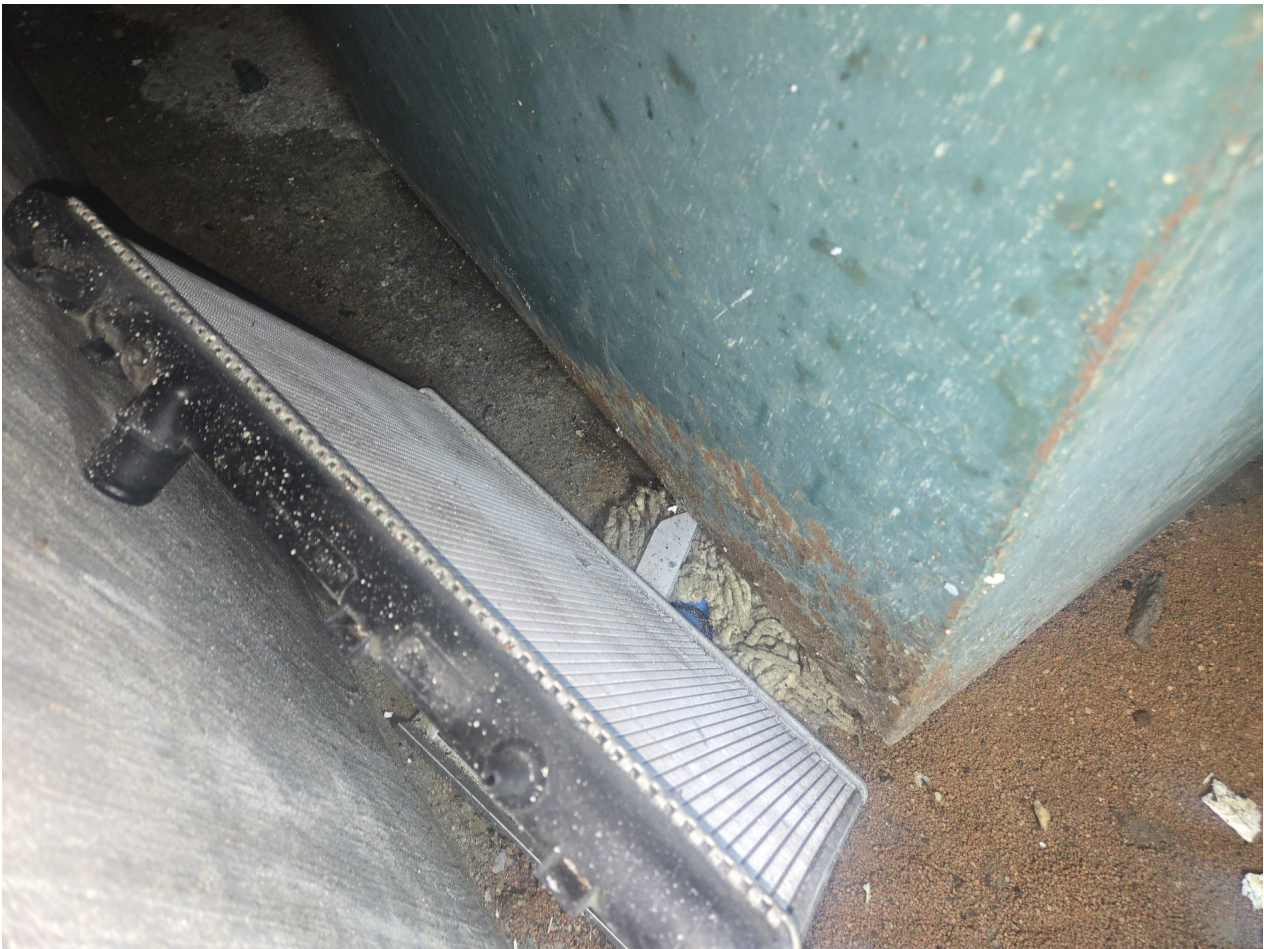
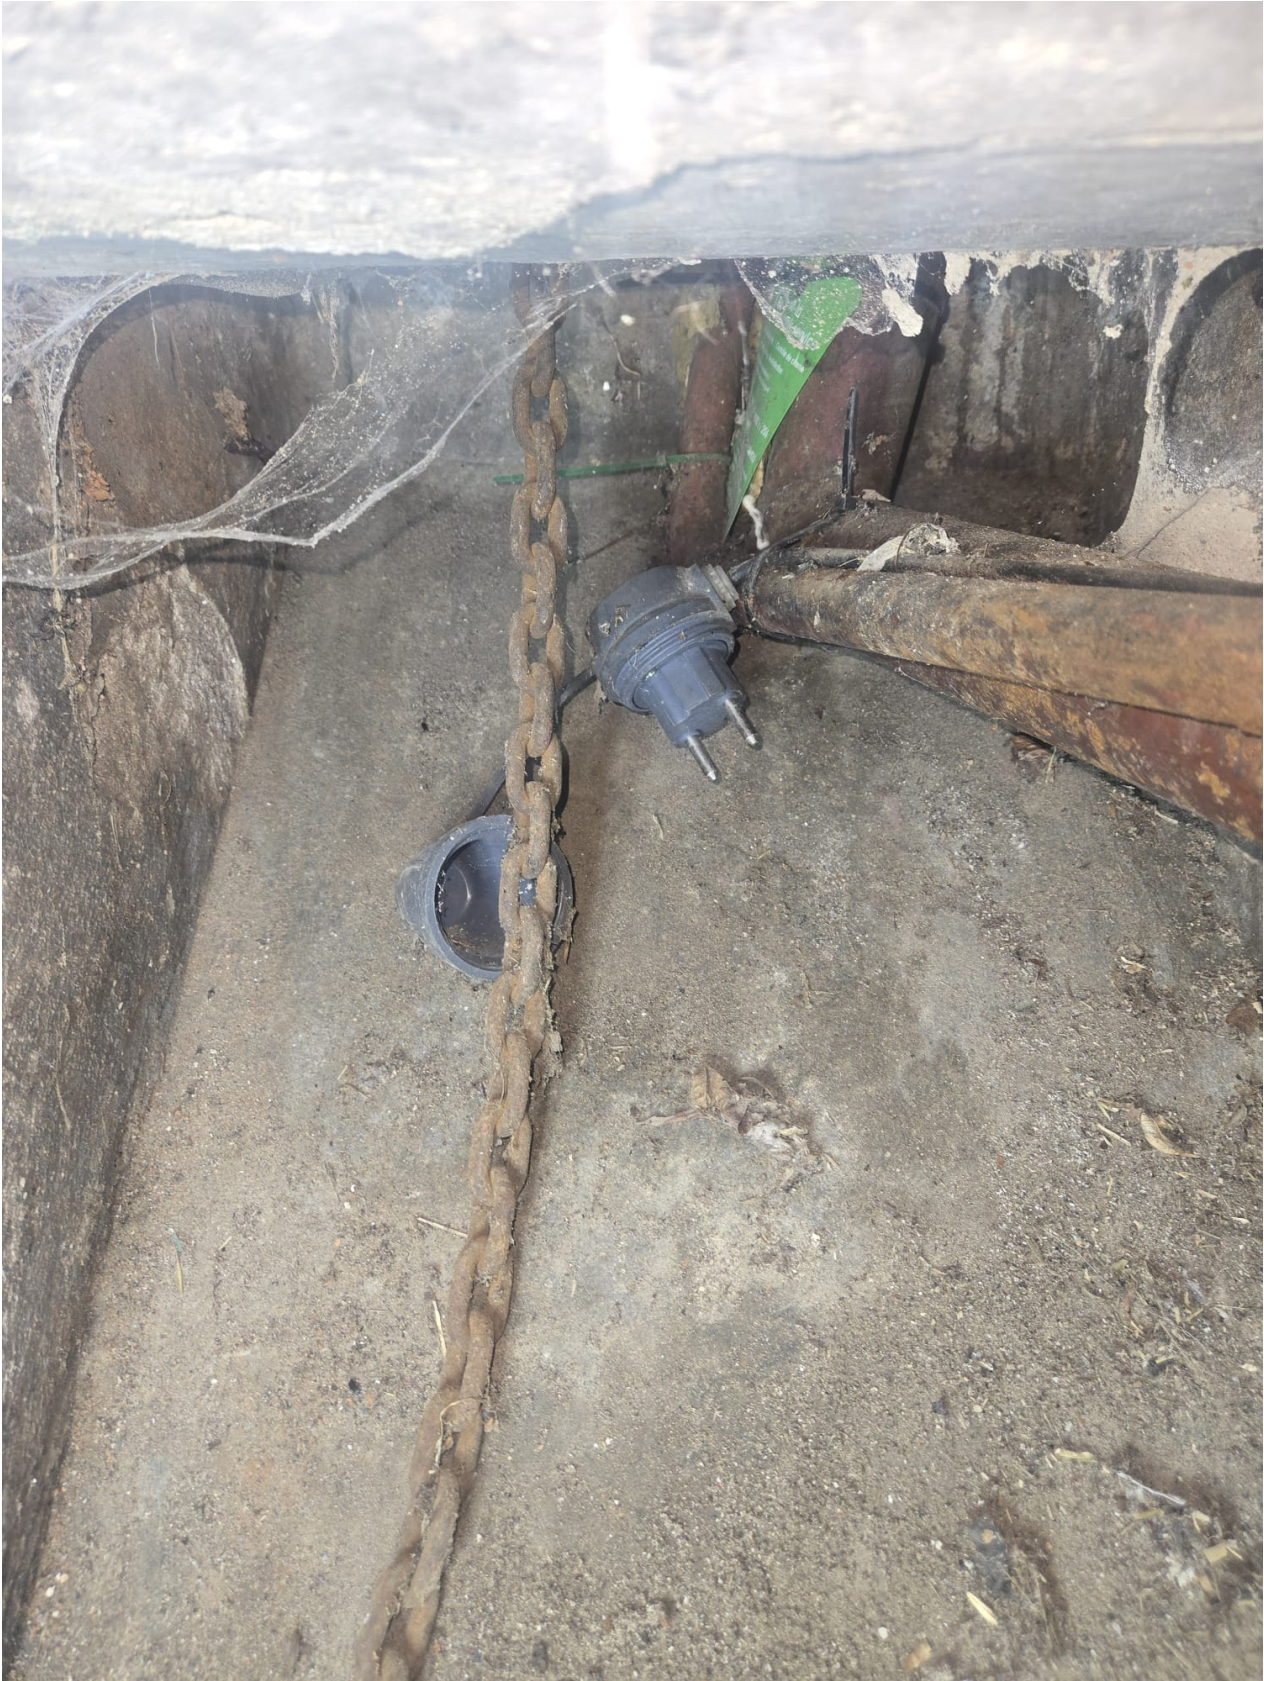
Tankpositie: Bovengronds – Kelder

Beginnende roestvorming vastgesteld op enkele plaatsen aan de onderzijde van de tank.

Onderhoud van de tank, plaatsing van een inkuiping en vervanging van de mazoutbranderleiding zijn sterk aangeraden.
