# Asbestinventarisatetest

Berlijnstraat 2, 2660 Antwerpen

Attestnummer : 20240112-000133.000

Uitgegeven op : 12.01.2024

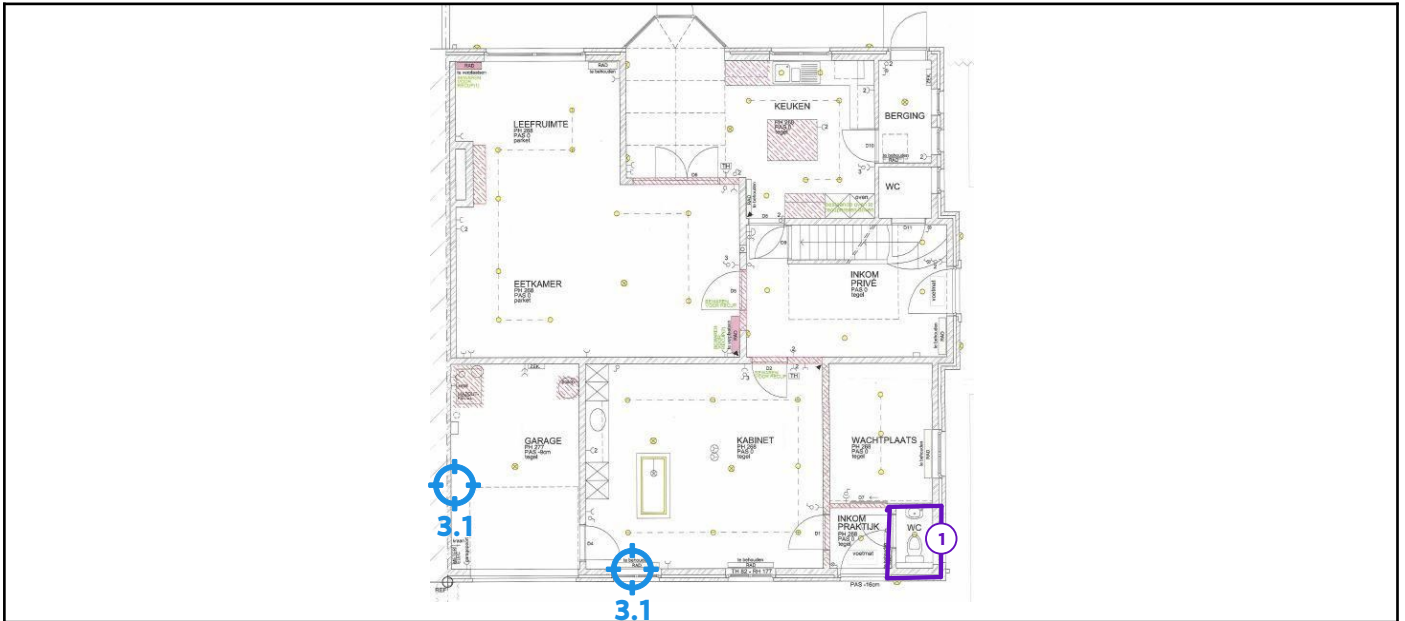
# Plan 1.1: Plan gelijkvloers muren

Beschrijving	Type	Actie
1. Tegellijm faiencetegels	Beperking	-
3. Muren	Geen asbest	-
3.1 Code: 1	Mengmonster	-

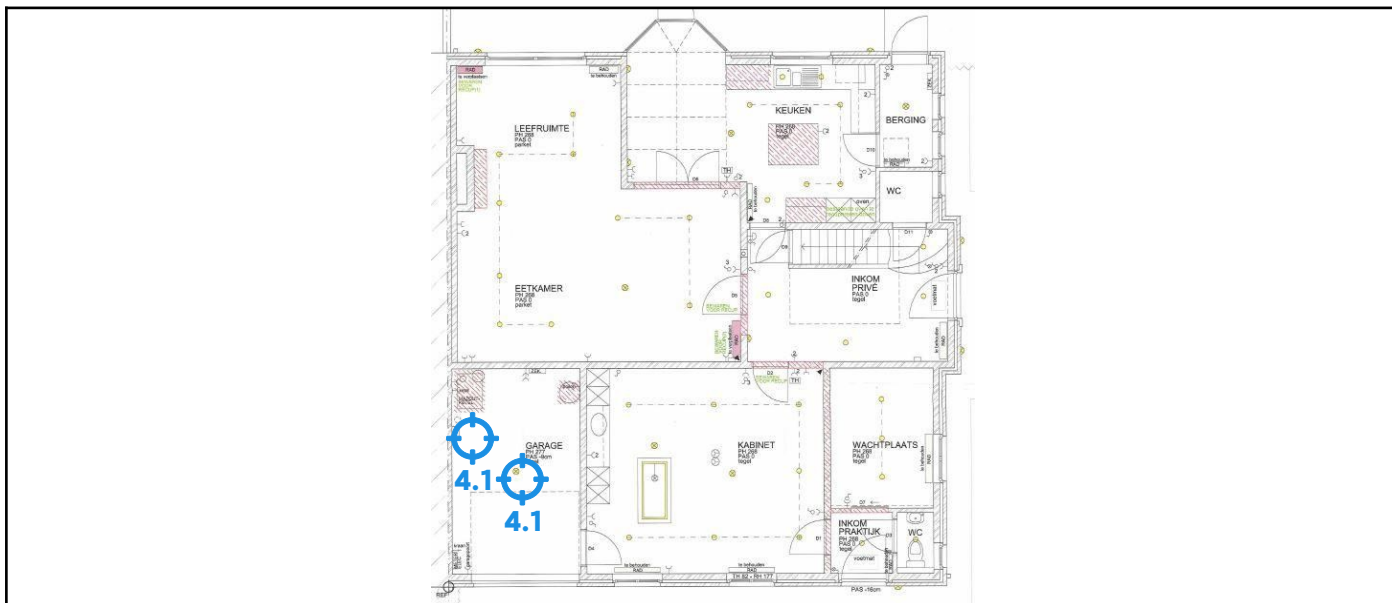
## Plan 1.2: Plan gelijkvloers plafonds

Beschrijving	Type	Actie
4. Plafonds	Geen asbest	-
4.1 Code: 2	Mengmonster	-

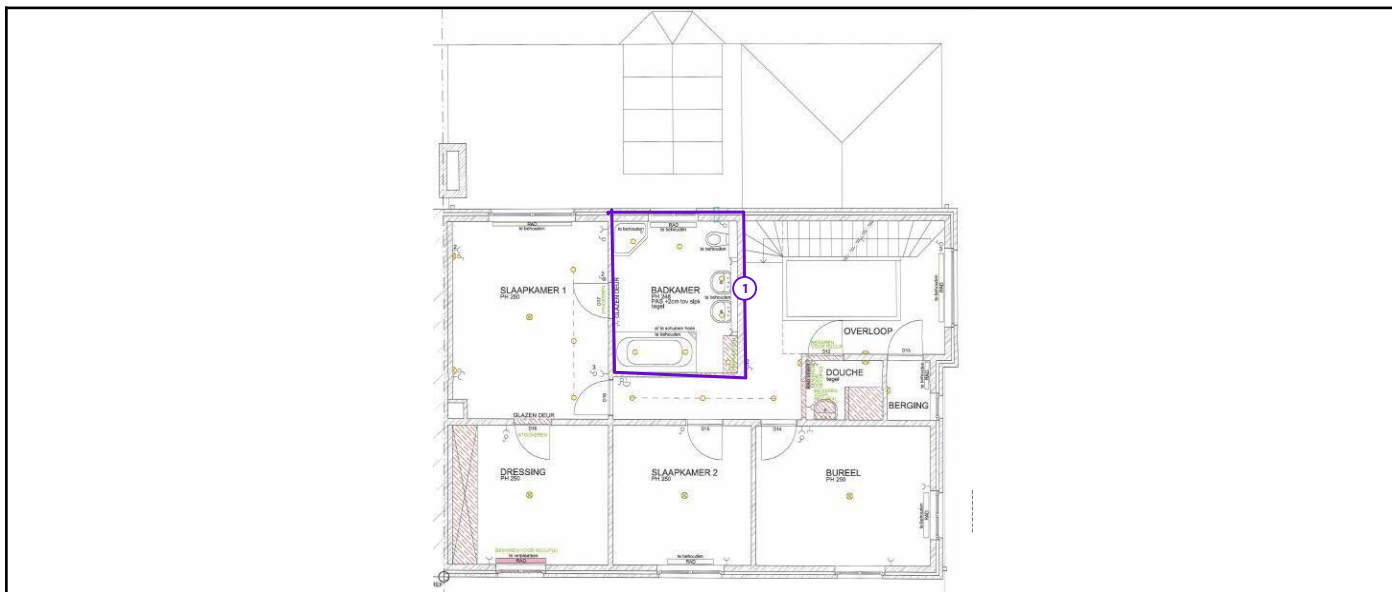
## Plan 1.3: Plan 1e verdiep muren

Beschrijving	Type	Actie
1. Tegellijm faiencetegels	Beperking	-

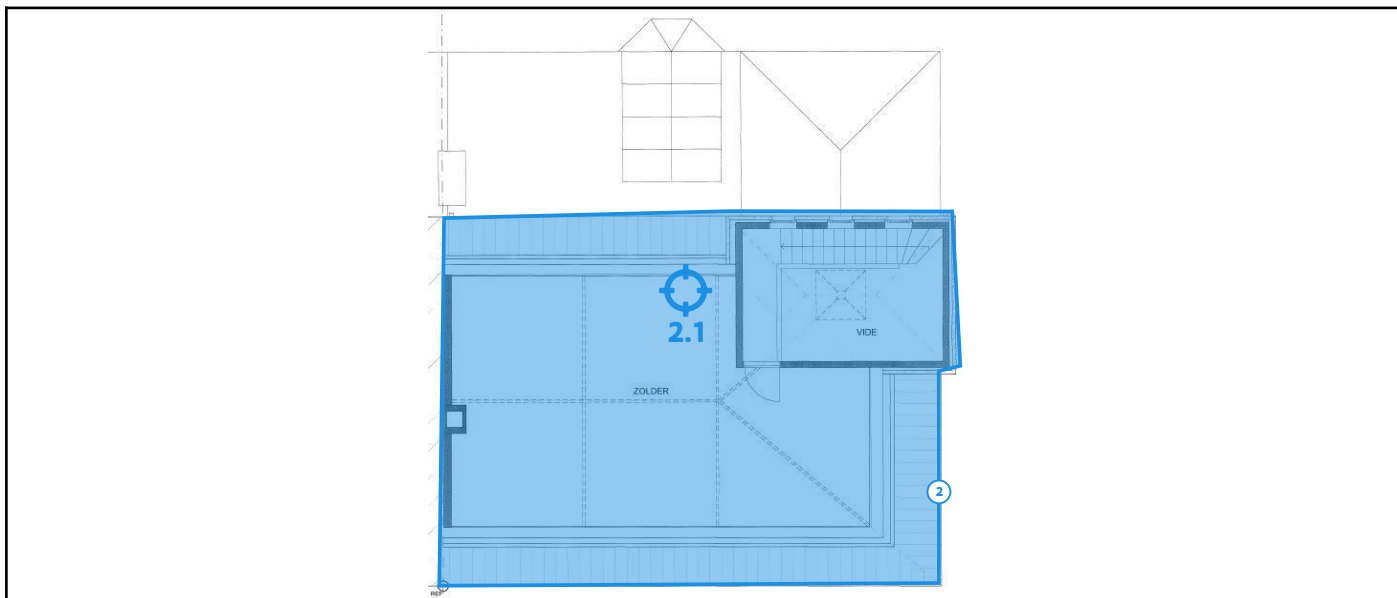
## Plan 1.5: Plan zolder

Beschrijving	Type	Actie
2. Onderdak	Geen asbest	-
2.1 Code: 3	Puntmonster	-

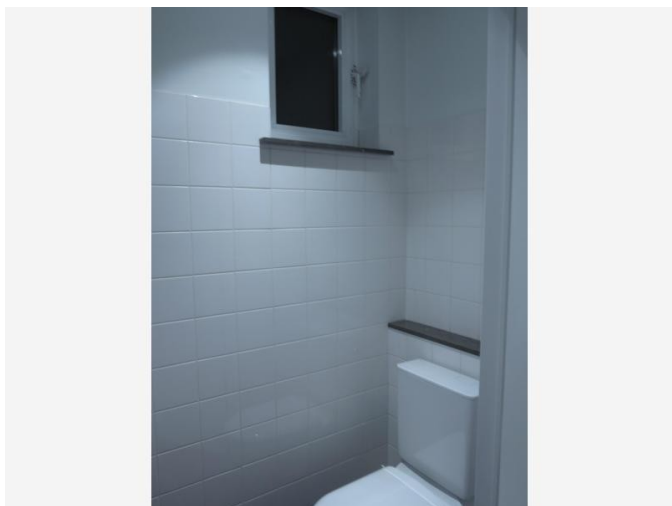
Situeringfoto

**Reden:** Er is geen volledige risicobeoordeling mogelijk

**Uitleg van de asbestdeskundige:** De lijm van de faiencetegels is niet waarneembaar en dus niet inspecteerbaar. De mogelijkheid bestaat dat deze lijm asbesthoudend is. Bij het verwijderen van de tegels wordt best een staal voor onderzoek genomen.

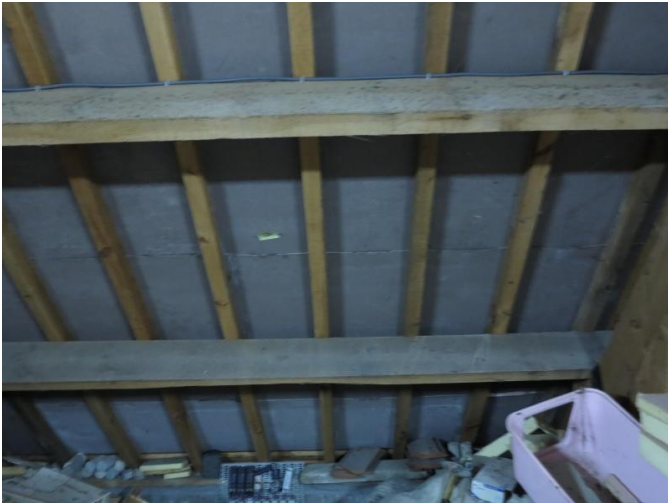
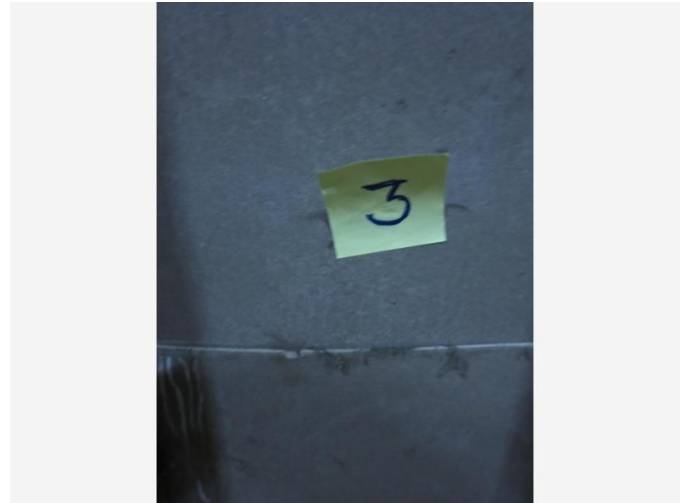
## Fiche 2: Onderdak

Geen asbest

#	Type	Referentie	Resultaat
2.1	Puntmonster	3	Geen asbest

Beschrijving	Onderdak
Omgeving	Binnen
Primaire drager	Schuin dak
Bindmiddel van materiaal	Cement

<b>Gebondenheid op basis van bindmiddel</b>	Hecht
<b>Hoeveelheid (oppervlakte - dikte - aantal)</b>	• 169,82 m <sup>2</sup> - 0,30 cm - 1 stuk
<b>Totaal volume</b>	0,509 m <sup>3</sup>
<b>Identificatiemethode</b>	Vaststelling met monstername
<b>Destructieve handeling voor identificatie</b>	Nee

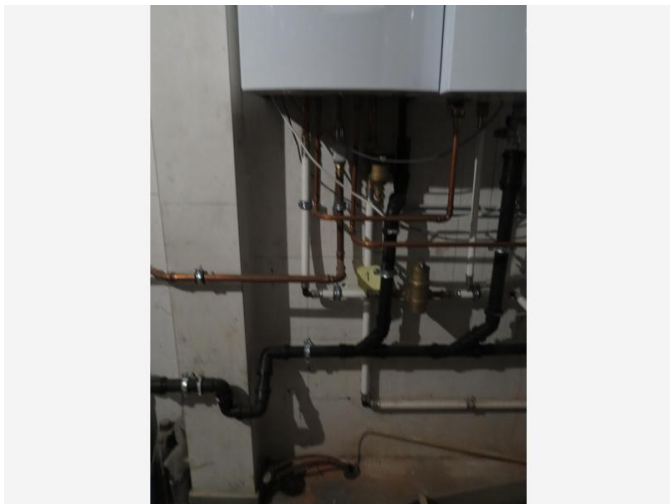
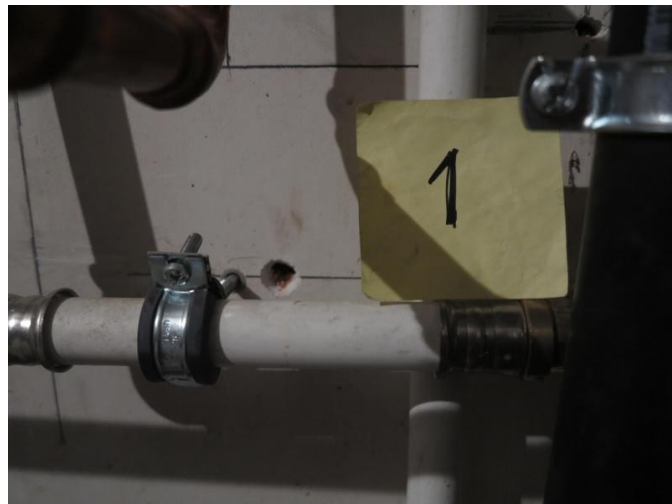
Geen asbest

#	Type	Referentie	Resultaat
3.1	Mengmonster	1	Geen asbest

Beschrijving	Muren
Omgeving	Binnen
Primaire drager	Binnenwand
Bindmiddel van materiaal	Gips - kalk

<b>Gebondenheid op basis van bindmiddel</b>	Niet-hechtgebonden
<b>Hoeveelheid (oppervlakte - dikte - aantal)</b>	• 768,00 m <sup>2</sup> - 1,00 cm - 1 stuk
<b>Totaal volume</b>	7,68 m <sup>3</sup>
<b>Identificatiemethode</b>	Vaststelling met monstername
<b>Destructieve handeling voor identificatie</b>	Nee
<b>Opmerking</b>	De hoeveelheden zijn indicatief en kunnen niet gebruikt worden als basis voor een meetstaat.

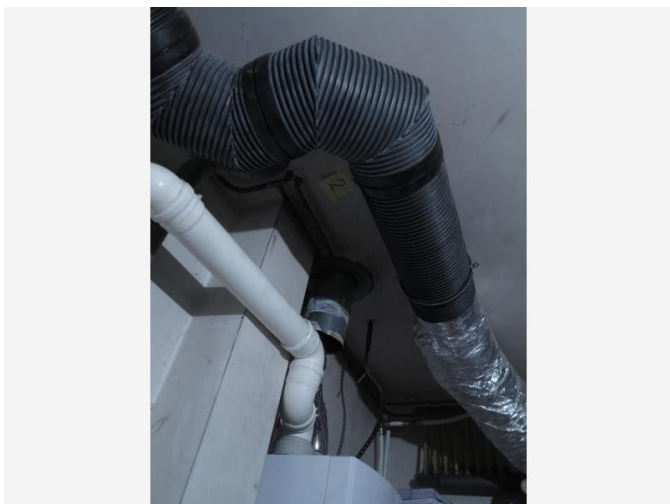
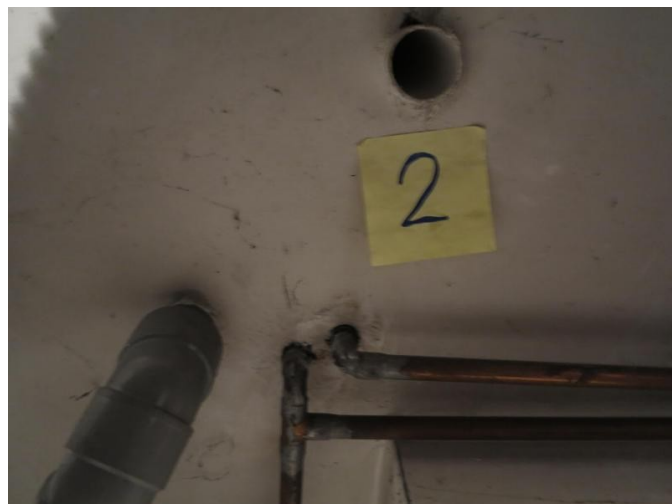
Geen asbest

#	Type	Referentie	Resultaat
4.1	Mengmonster	2	Geen asbest

Beschrijving	Plafonds
Omgeving	Binnen
Primaire drager	Plafond
Bindmiddel van materiaal	Gips - kalk

<b>Gebondenheid op basis van bindmiddel</b>	Niet-hechtgebonden
<b>Hoeveelheid (oppervlakte - dikte - aantal)</b>	• 280,00 m <sup>2</sup> - 0,50 cm - 1 stuk
<b>Totaal volume</b>	1,40 m <sup>3</sup>
<b>Identificatiemethode</b>	Vaststelling met monstername
<b>Destructieve handeling voor identificatie</b>	Nee
<b>Opmerking</b>	De hoeveelheden zijn indicatief en kunnen niet gebruikt worden als basis voor een meetstaat.
