# Asbestinventarisatetest

Stationsstraat 96/0301, 2830 Willebroek

Attestnummer : **20230330-000482.000**

## Zone 1: Hoofdgebouw

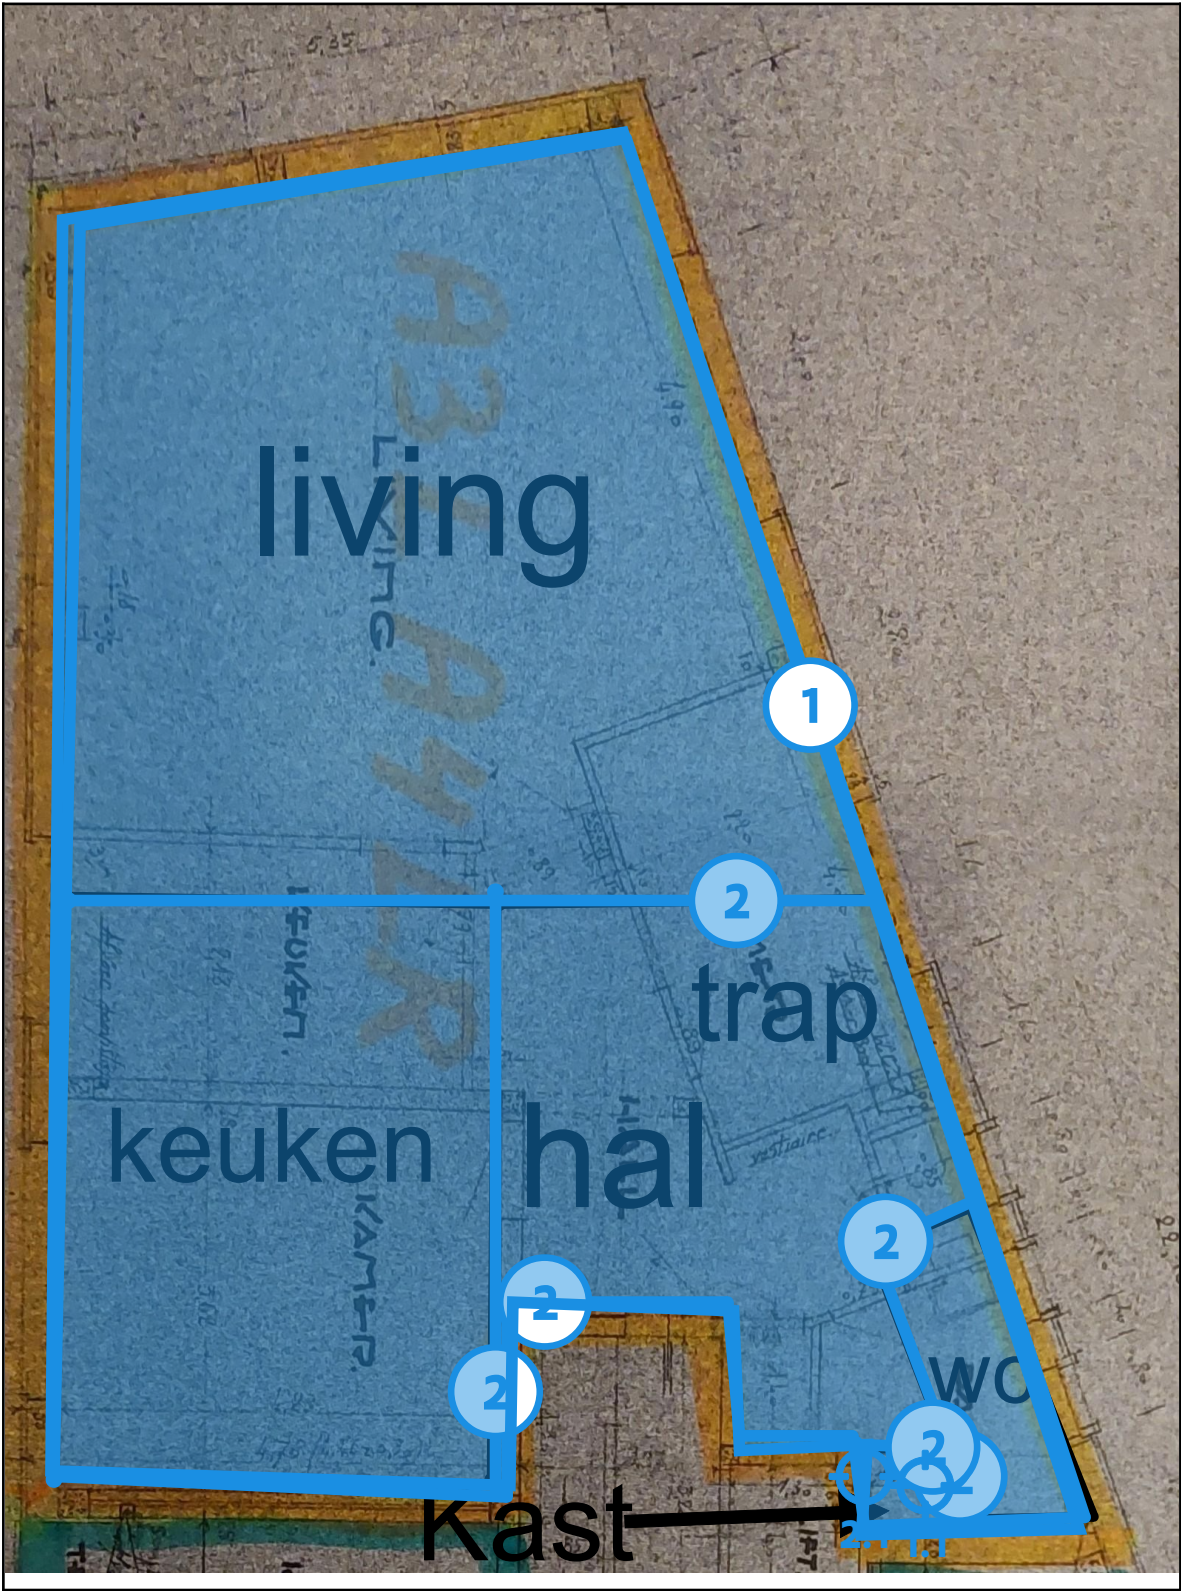
Plan 1.1: 3de verdieping

| 1. pleisterwerk plafond | Geen asbest | - |
| 2. pleisterwerk muur | Geen asbest | - |

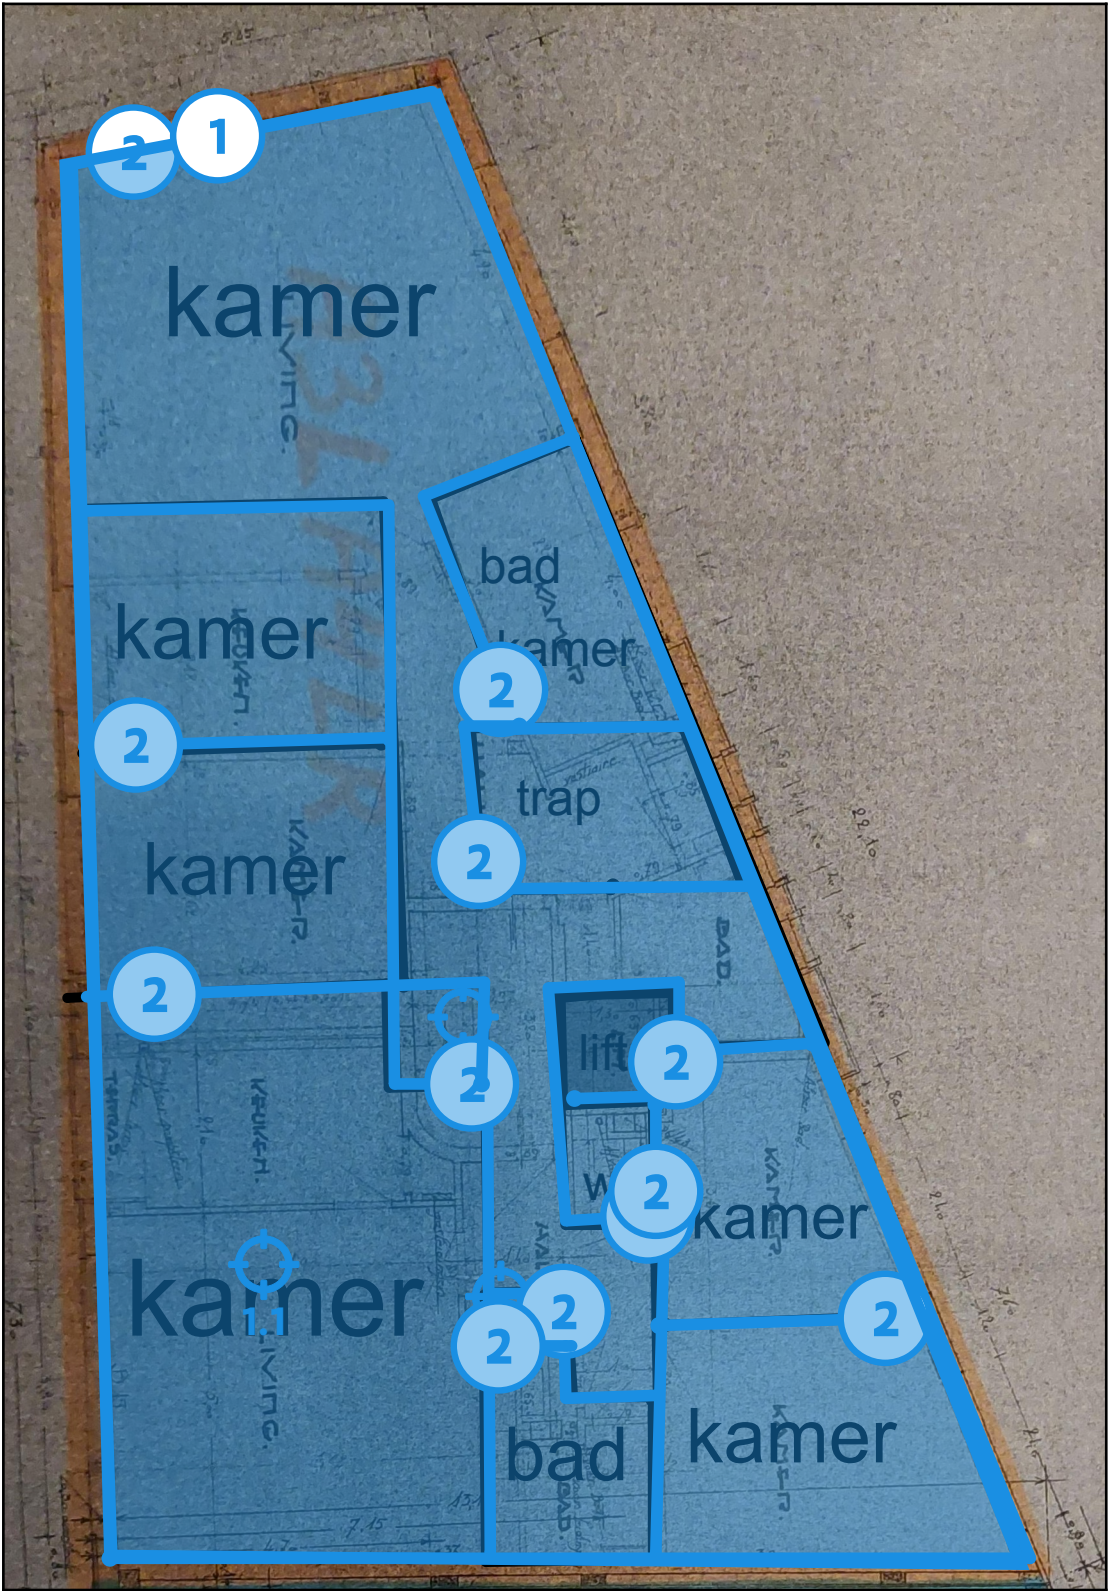
Plan 1.2: 4de verdieping

| 1. pleisterwerk plafond | Geen asbest | - |
| 2. pleisterwerk muur | Geen asbest | - |

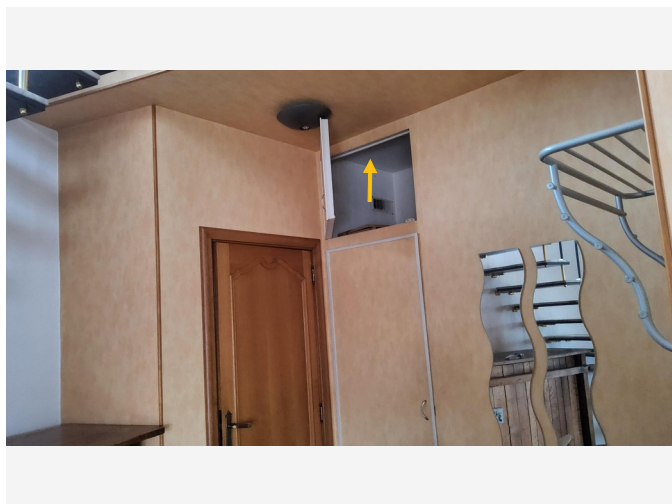
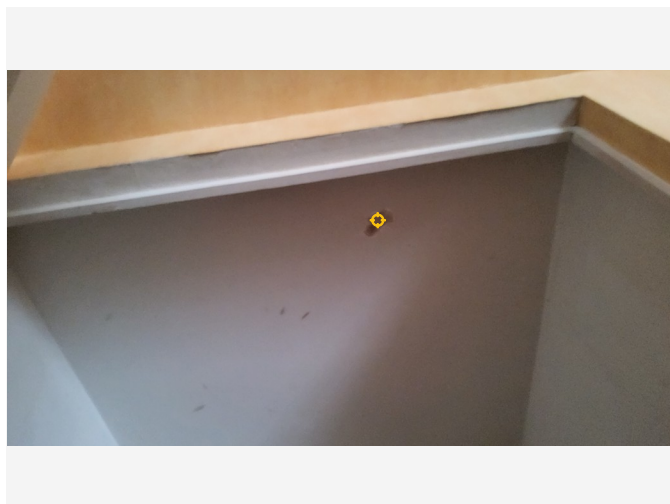
## Fiche 1: pleisterwerk plafond

Geen asbest

| # | Type | Referentie | Resultaat |
|---|---|---|---|
| 1.1 | Mengmonster | 002 | Geen asbest |

| Beschrijving | pleisterwerk plafond |

| Bindmiddel van materiaal | Gips - kalk |
| Gebondenheid op basis van bindmiddel | Niet-hechtgebonden |
| Hoeveelheid (oppervlakte - dikte - aantal) | <ul style="list-style-type: none"> <li>• 180,00 m<sup>2</sup> - 1,50 cm - 1 stuk</li> </ul> |

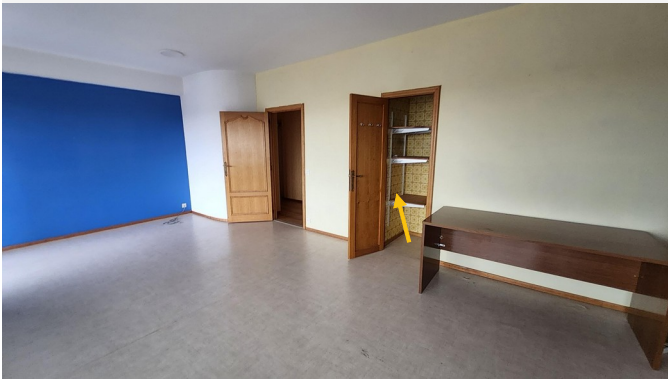
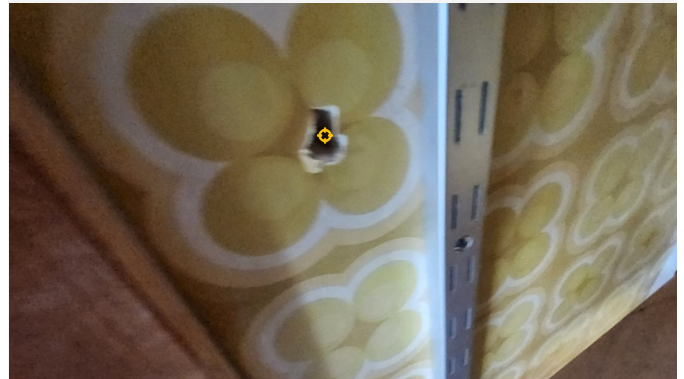
## Fiche 2: pleisterwerk muur

Geen asbest

| # | Type | Referentie | Resultaat |
|---|---|---|---|
| 2.1 | Mengmonster | 001 | Geen asbest |

| Beschrijving | pleisterwerk muur |

| Bindmiddel van materiaal | Gips - kalk |
| Gebondenheid op basis van bindmiddel | Niet-hechtgebonden |
| Hoeveelheid (oppervlakte - dikte - aantal) | <ul style="list-style-type: none"> <li>• 472,00 m<sup>2</sup> - 1,50 cm - 1 stuk</li> </ul> |
