# Asbestinventarisatetest

Sint-Antoniustraat 41, 3191 Boortmeerbeek

Attestnummer : 20240327-000175.000

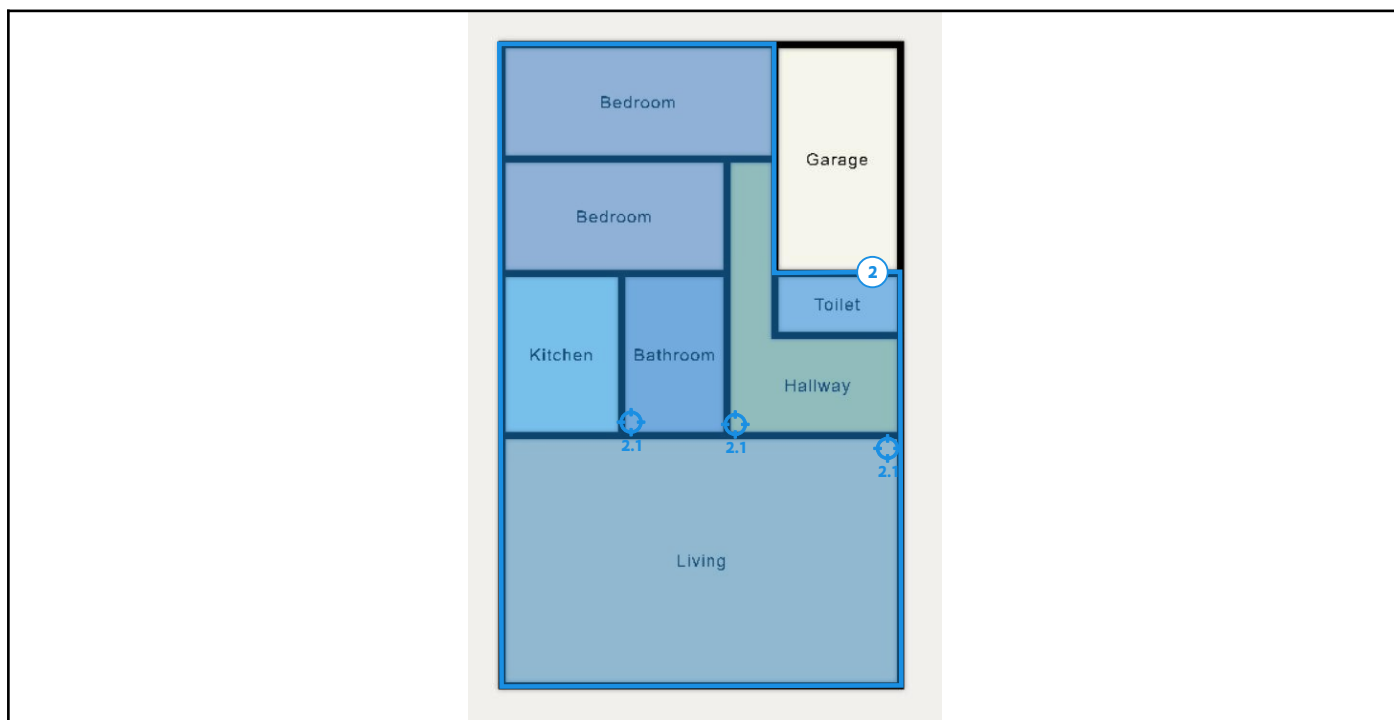
## Plan 1.1: Appartement pleisterwerk plafond

Beschrijving	Type	Actie
2. Pleisterwerk plafond	Geen asbest	-
2.1 Code: MM02	Mengmonster	-

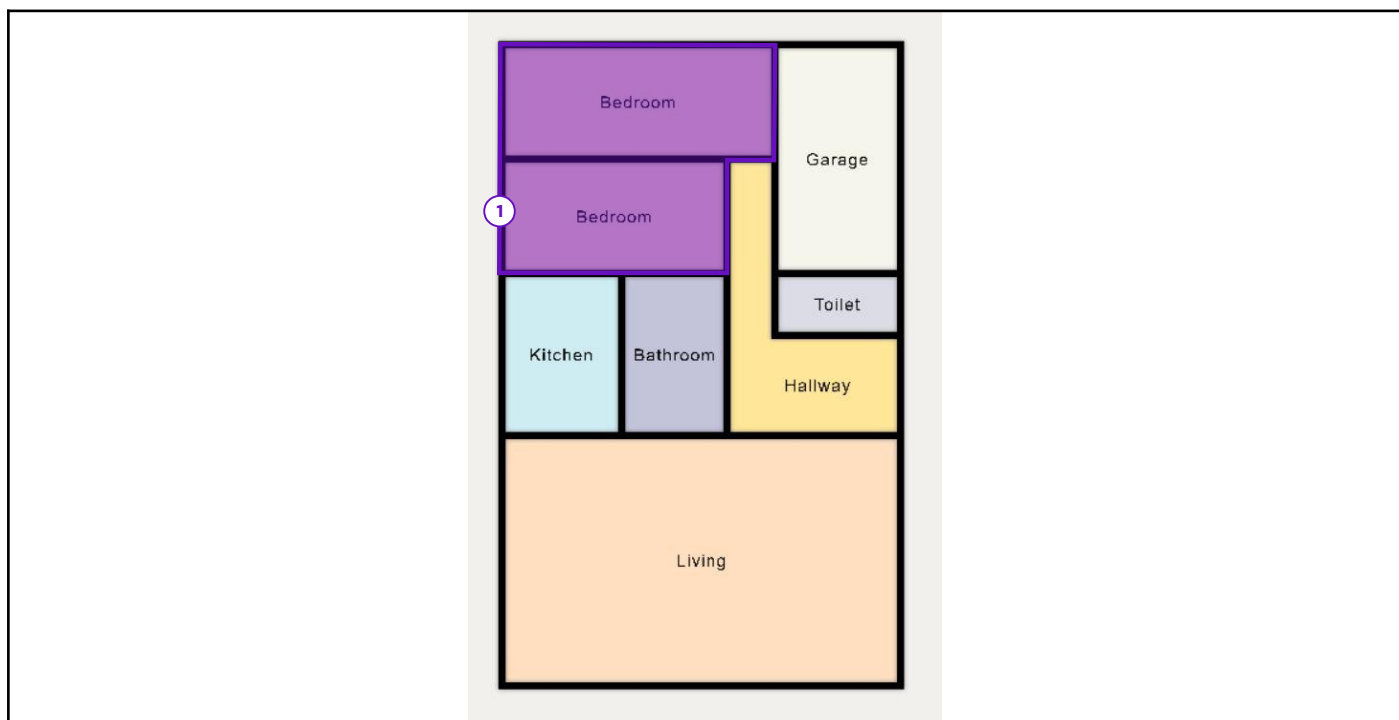
## Plan 1.3: Appartement vloerzeil

Beschrijving	Type	Actie
1. Vloerzeil slaapkamers	Advies	-

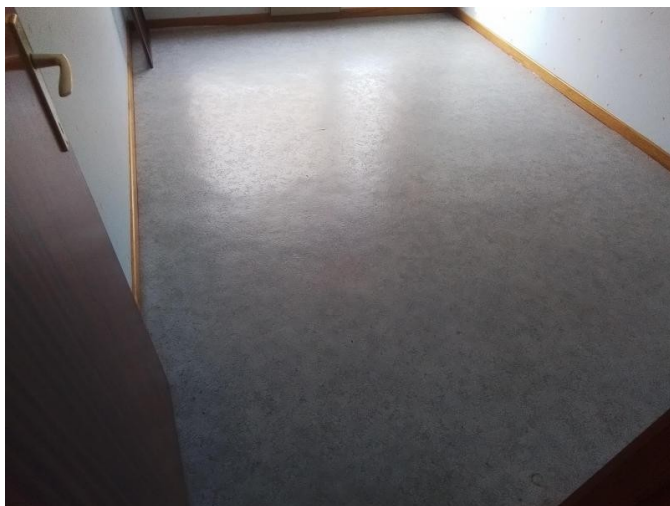
Vrije foto

Het vloerzeil is gecontroleerd en niet-asbestverdacht bevonden.

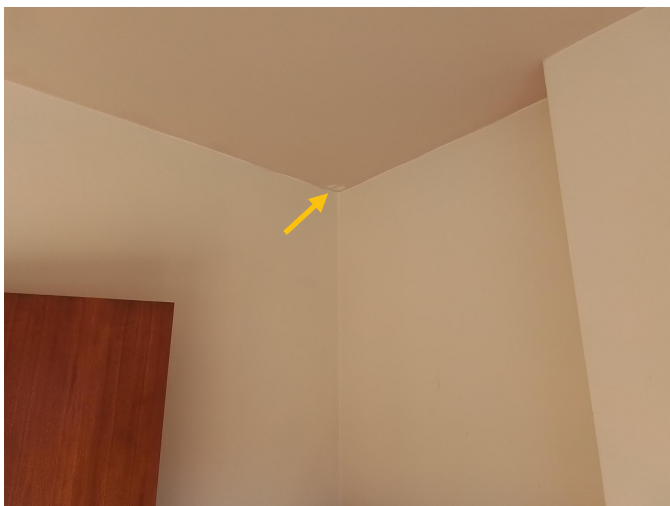
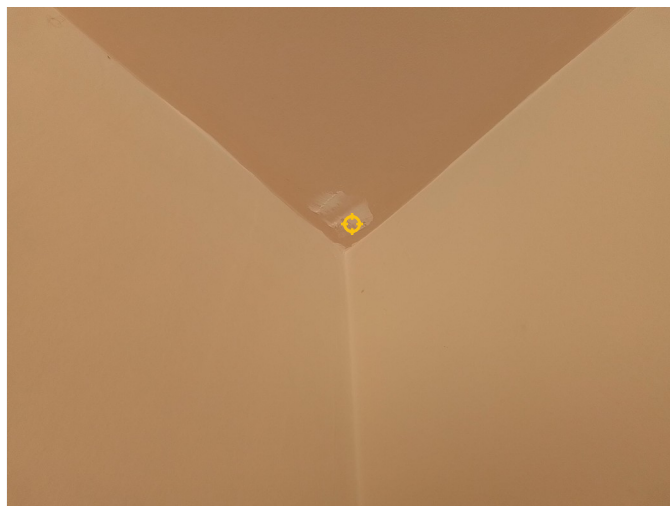
## Fiche 2: Pleisterwerk plafond

Geen asbest

#	Type	Referentie	Resultaat
2.1	Mengmonster	MM02	Geen asbest

Beschrijving	Pleisterwerk plafond
Omgeving	Binnen
Primaire drager	Plafond
Bindmiddel van materiaal	Gips - kalk

<b>Gebondenheid op basis van bindmiddel</b>	Niet-hechtgebonden
<b>Hoeveelheid (oppervlakte - dikte - aantal)</b>	• 120,00 m <sup>2</sup> - 3,00 cm - 1 stuk
<b>Totaal volume</b>	3,60 m <sup>3</sup>
<b>Identificatiemethode</b>	Vaststelling met monsternamen
<b>Destructieve handeling voor identificatie</b>	Nee
<b>Opmerking</b>	Er is geen pleisterwerk vastgesteld in de garage.

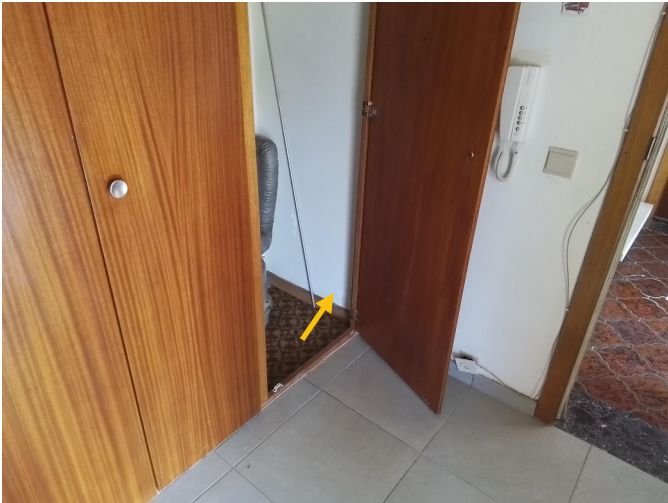
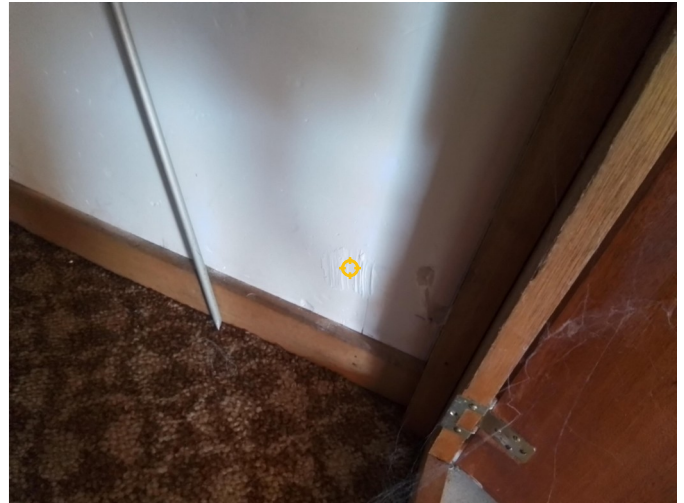
## Fiche 3: Pleisterwerk wanden

Geen asbest

#	Type	Referentie	Resultaat
3.1	Mengmonster	MM01	Geen asbest

Beschrijving	Pleisterwerk wanden
Omgeving	Binnen
Primaire drager	Binnenwand
Bindmiddel van materiaal	Gips - kalk

<b>Gebondenheid op basis van bindmiddel</b>	Niet-hechtgebonden
<b>Hoeveelheid (oppervlakte - dikte - aantal)</b>	• 300,00 m <sup>2</sup> - 3,00 cm - 1 stuk
<b>Totaal volume</b>	9,00 m <sup>3</sup>
<b>Identificatiemethode</b>	Vaststelling met monsternamen
<b>Destructieve handeling voor identificatie</b>	Nee
<b>Opmerking</b>	Er is geen pleisterwerk vastgesteld in de garage.
