Asbestinventarisatetest

Zemstsesteenweg 84, 1981 Zemst

Attestnummer : 20221223-000238.000

Uitgegeven op : 23.12.2022

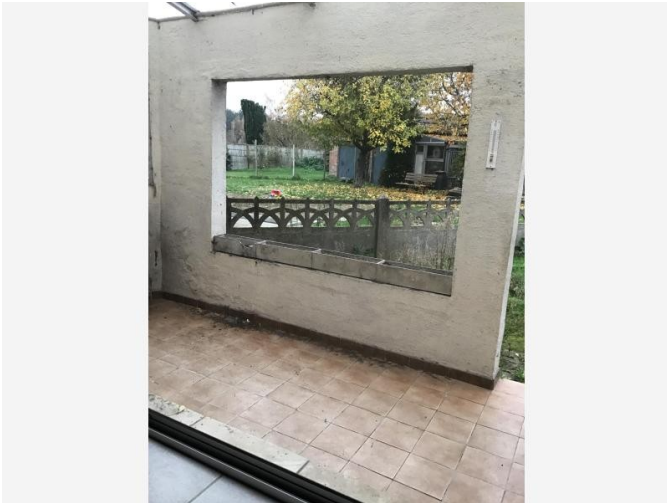
Conclusie

Dringend verwijderen

Beschrijving	Lege bloembak
Type afvalstof	Betreft stock-voorraad of gedemonteerde asbestmaterialen
Aanwezige resten	5 lege bloembakken
Omgeving	Buiten
Primaire drager	Gedemonteerd of buitengebruik gesteld materiaal
Asbestmaterialen	<ul style="list-style-type: none">• Bak, reservoir, kuip, bloembak
Bindmiddel van asbestmateriaal	Cement
Gebondenheid op basis van bindmiddel	Hecht
Hoeveelheid (gewicht - aantal)	<ul style="list-style-type: none">• 2,00 kg - 5 stuks
Totaal gewicht	10,00 kg
Eenvoudig bereikbaar	Ja
Identificatiemethode	Vaststelling zonder monsternamen

- Verwijder het asbestafval.

- Eenvoudige handelingen: mag via doe-het-zelf of door werknemer(s) met opleidingsattest eenvoudige handelingen eenvoudig bereikbaar

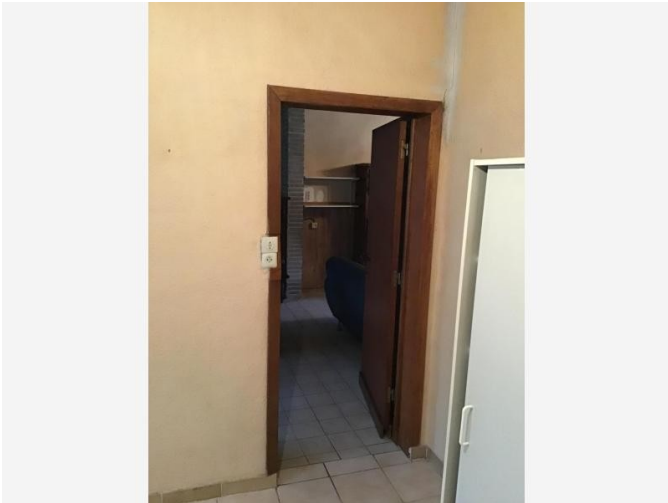
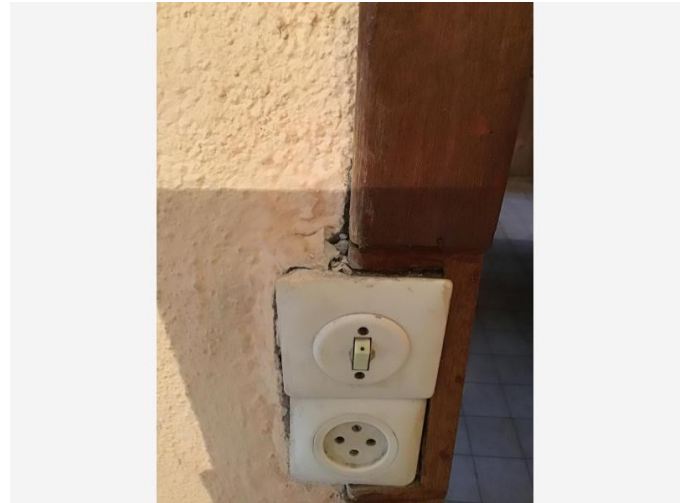
Geen asbest

#	Type	Referentie	Resultaat
2.1	Mengmonster	MM01	Geen asbest

Beschrijving	Plaaster muur
Omgeving	Binnen
Primaire drager	Binnenwand
Bindmiddel van materiaal	Gips - kalk

Gebondenheid op basis van bindmiddel	Niet-hechtgebonden
Hoeveelheid (oppervlakte - dikte - aantal)	• 1,00 m ² - 1,00 cm - 1 stuk
Totaal volume	0,01 m ³
Identificatiemethode	Vaststelling met monstername
Destructieve handeling voor identificatie	Nee
