**Verslag huishoudelijke elektrische installatie op laagspanning en zeer lage spanning****Algemeen:**

Referentie: 011-20260226-02	Datum controle: 26/02/2026
Keurder: 011

Eigenaar: Onbekend	EAN-code: 541448820060520430
Adres installatie: Grote Nieuwedijkstraat 107, 2800 - Mechelen	Nummer teller(s): 1SAG1100323709
Distributienetbeheerder installatie: Fluvius	
Datum uitvoering installatie:	<input type="checkbox"/> Vóór 01/10/1981 <input checked="" type="checkbox"/> Tussen 01/10/1981 en 01/06/2020 <input type="checkbox"/> Vanaf 01/06/2020
Type:	<input checked="" type="checkbox"/> Woonenheid <input type="checkbox"/> Niet-huishoudelijk <input type="checkbox"/> PV <input type="checkbox"/> Batterij <input type="checkbox"/> Laadpaal

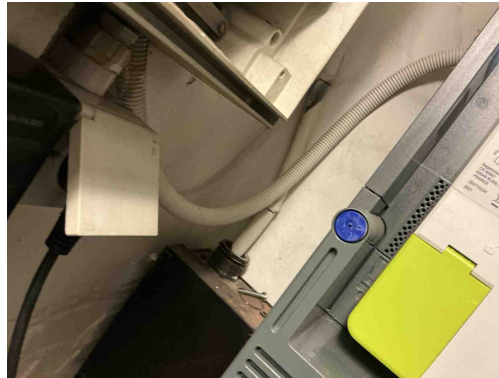
B34 - Het kabeltype van de meterbord verbinding aan de oorsprong van de installatie beantwoordt niet aan de minimale vereisten vastgelegd door de distributienet beheerder. (Boek1: 1.5 + SYNERGRID C1/107)
Opmerking: Oa VOB

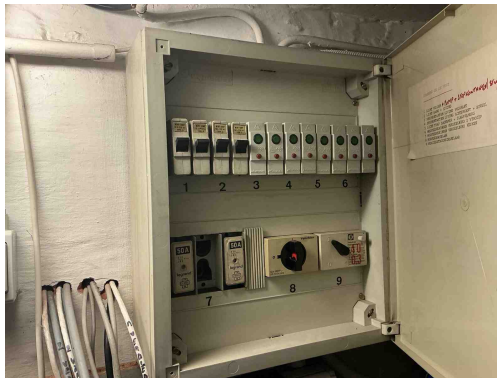
D08 - De nodige markeringen op de beveiligingstoestellen ontbreken of zijn onleesbaar (Boek 1: 5.3.5.5).

Opmerking: Oa bord 1 en 2

B17 - De voedingsspanning is niet op elk bord vermeld (Boek 1: 3.1.3.3).

Opmerking: Oa bord 1 en 2 en 3 en 4

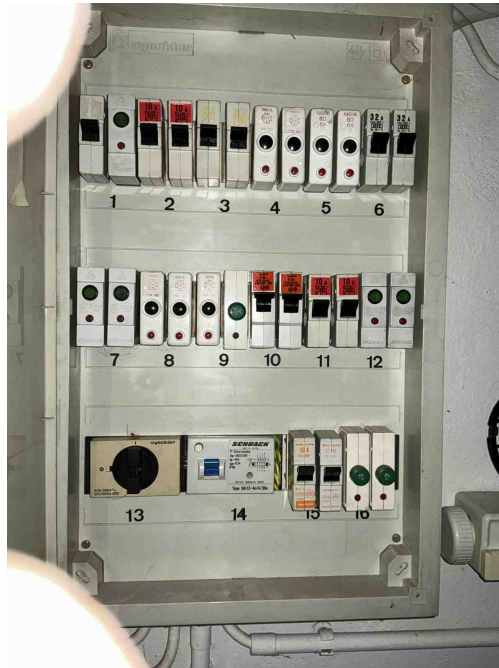
D08 - De nodige markeringen op de beveiligingstoestellen ontbreken of zijn onleesbaar (Boek 1: 5.3.5.5).
Opmerking: Oa bord 1 en 2

B17 - De voedingsspanning is niet op elk bord vermeld (Boek 1: 3.1.3.3).
Opmerking: Oa bord 1 en 2 en 3 en 4

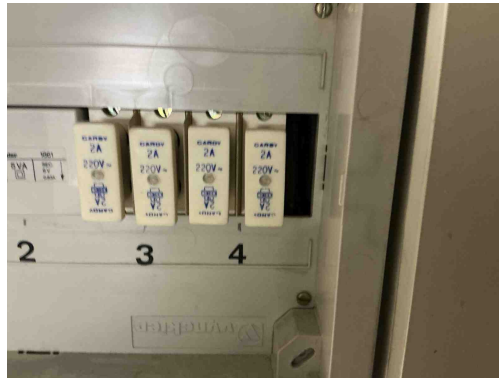
B06 - Het elektrisch verdeelbord heeft niet de minimale beschermingsgraad IPXX-B in een gewone ruimte (Boek 1: 4.2.2.3).
Opmerking: Oa bord 1 en 3

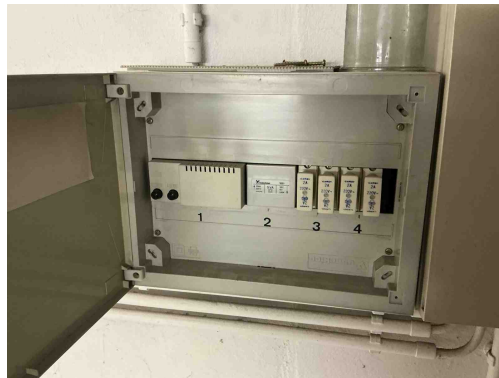
B17 - De voedingsspanning is niet op elk bord vermeld (Boek 1: 3.1.3.3).
Opmerking: Oa bord 1 en 2 en 3 en 4

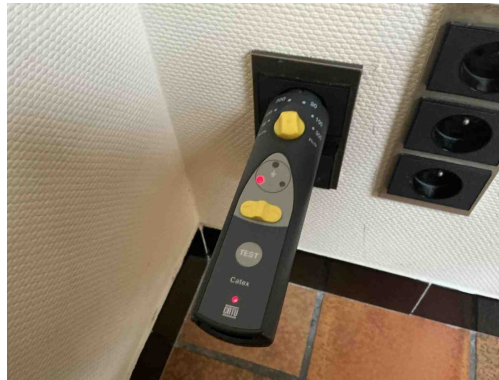
A16 - Er is geen continuïteit van de beschermingsgeleider van de contactdoos (Boek 1: 5.4.3.4).

Opmerking: Oa woonkamer, hal, badkamer, slaapkamers, zolder

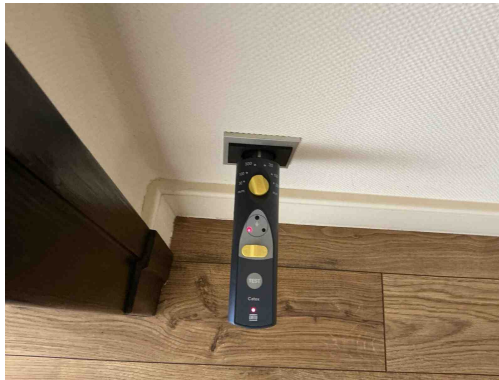
A16 - Er is geen continuïteit van de beschermingsgeleider van de contactdoos (Boek 1: 5.4.3.4).

Opmerking: Oa woonkamer, hal, badkamer, slaapkamers, zolder

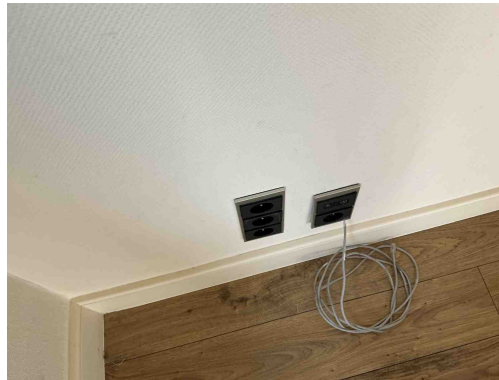
A16 - Er is geen continuïteit van de beschermingsgeleider van de contactdoos (Boek 1: 5.4.3.4).

Opmerking: Oa woonkamer, hal, badkamer, slaapkamers, zolder
