# Asbestinventarisatetest

Kwijtveldstraat 11, 3190 Boortmeerbeek

Attestnummer : 20230411-000355.000

**Asbestveilig**

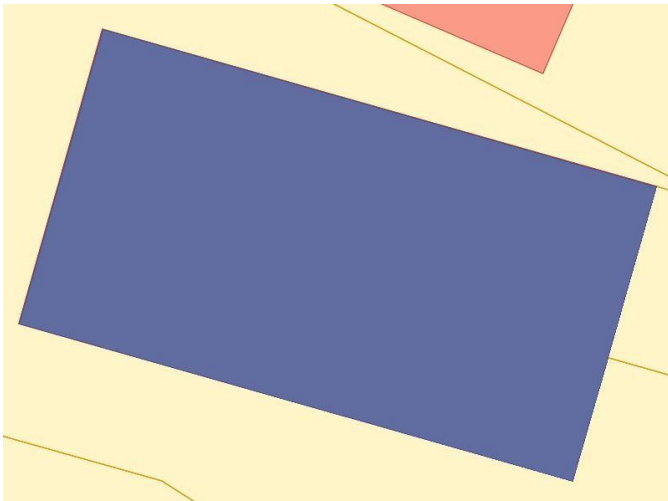
## Zone 1: Hoofdgebouw

- 0 Asbestmaterialen
- 0 Beperkingen
- 0 Uitsluitingen
- 0 Roerende goederen
- 0 Puin, steenslag, (water)bodem
- 2 Adviezen**
- 0 Geen asbest

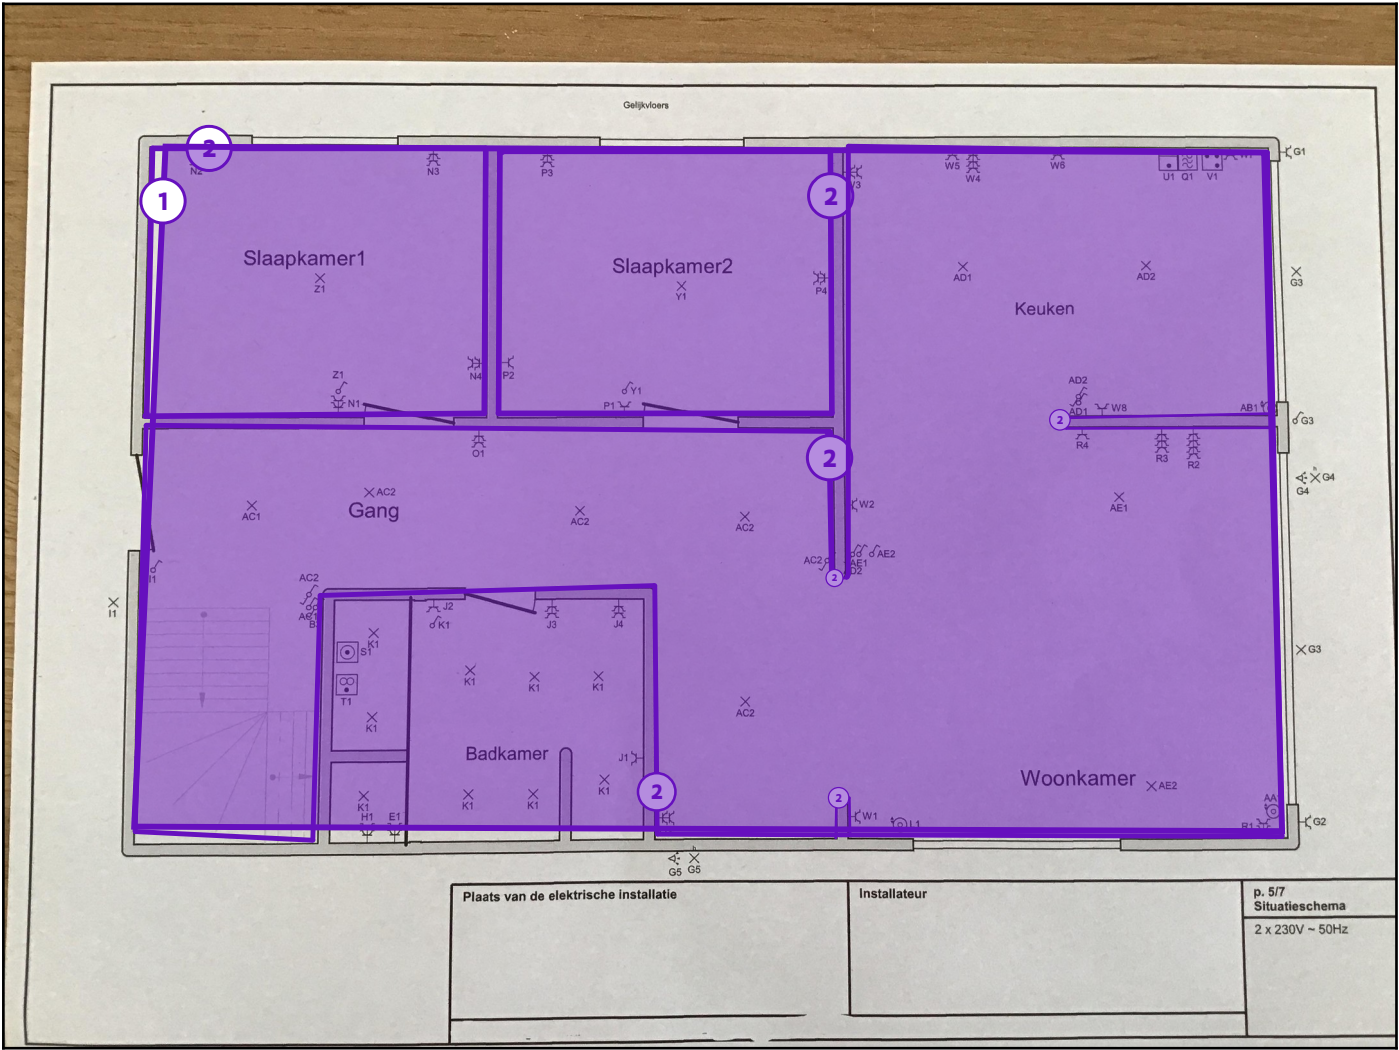
# Plan 1.1: Gelijkvloers

| Beschrijving | Type | Actie |
|---|---|---|
| 1. Gyproc plafond | Advies | - |
| 2. Pleisterwerk muur | Advies | - |

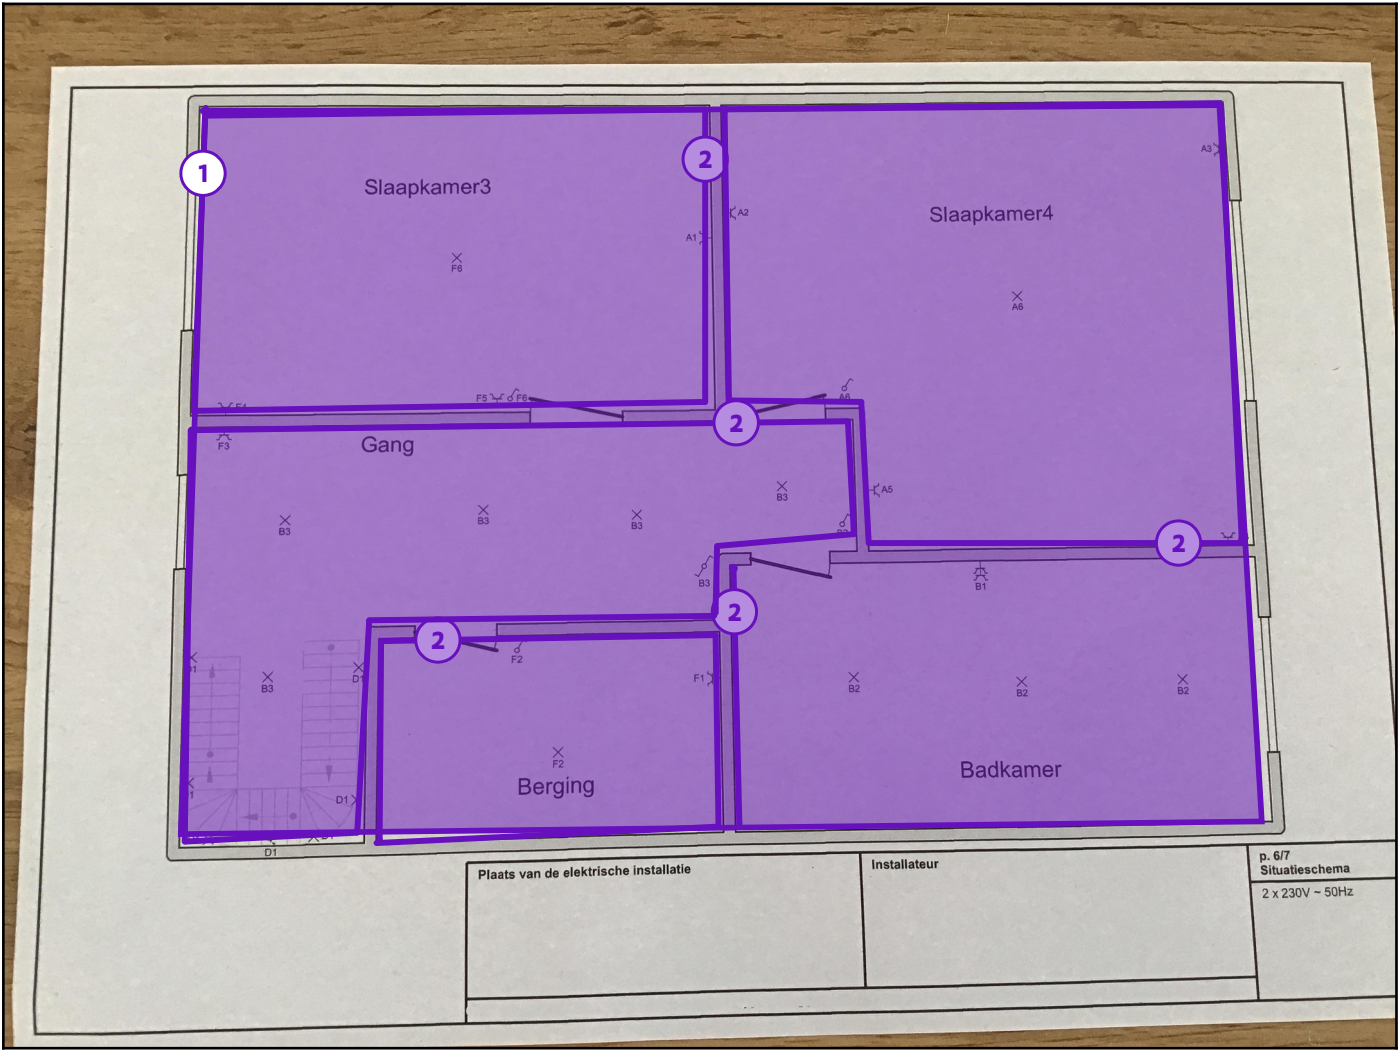
# Plan 1.2: Eerste verdieping

| Beschrijving | Type | Actie |
|---|---|---|
| 1. Gyproc plafond | Advies | - |
| 2. Pleisterwerk muur | Advies | - |

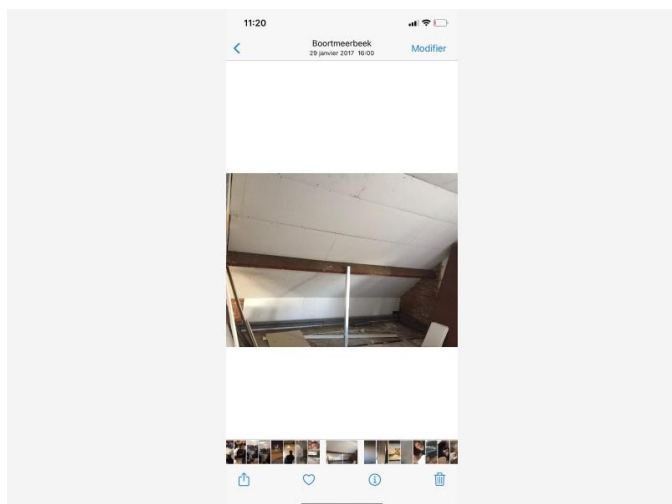
Vrije foto

In 2018 is de woning volledig gestript tot op de ruwbouw. De plafonds zijn toen volledig in gyprocplaten gemaakt. Daarom zijn er geen staaltjes genomen.

| Primaire drager | Plafond |
| (Asbest)materiaal | In-situ afwerkingslagen - Pleisterwerk (wand, plafond, ...) |
| Bindmiddel | Gips - kalk |
| Gebondenheid bindmiddel | Niet-hechtgebonden |

Een destructief onderzoek is aan te raden bij grondige verbouwingswerken, om eventuele pleisterwerken, mogelijks onder valse plafonds te bemonsteren. Dit behoort momenteel niet tot onze taak in deze opdracht.

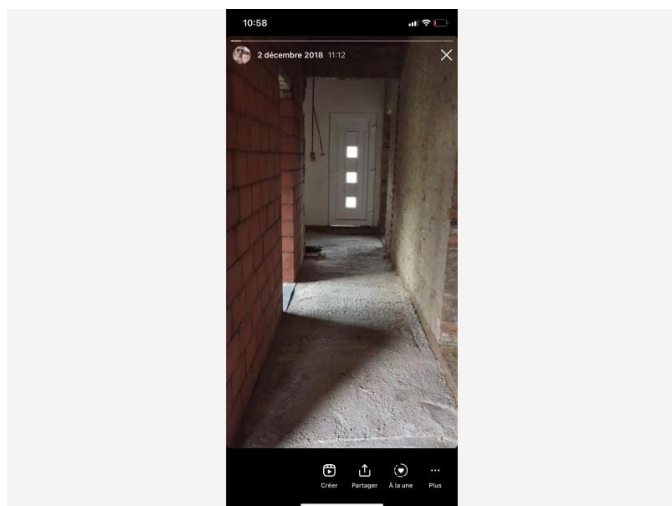
Vrije foto

In 2018 is de woning volledig gestript tot op de ruwbouw. De pleisterwerken zijn toen opnieuw uitgevoerd. Daarom zijn er geen staaltjes genomen.

| Primaire drager | Binnenwand |
| (Asbest)materiaal | In-situ afwerkingslagen - Pleisterwerk (wand, plafond, ...) |
| Bindmiddel | Gips - kalk |
| Gebondenheid bindmiddel | Niet-hechtgebonden |
