Asbestinventarisatetest

Sint-Antoniustraat 43/GV, 3191 Boortmeerbeek

Attestnummer : 20240416-000159.000

Uitgegeven op : 16.04.2024

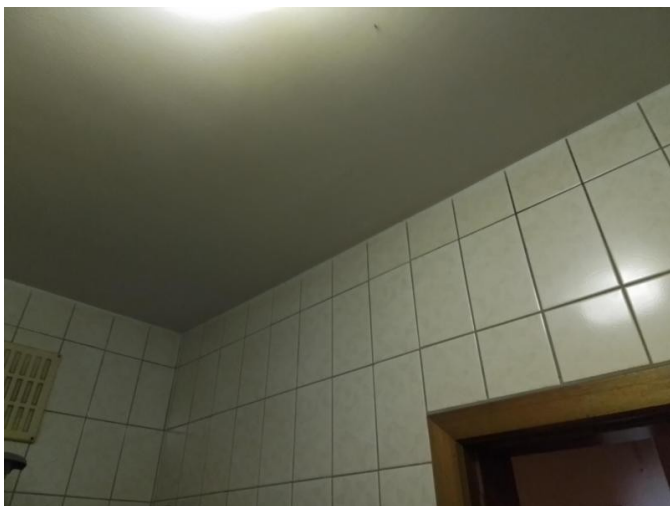
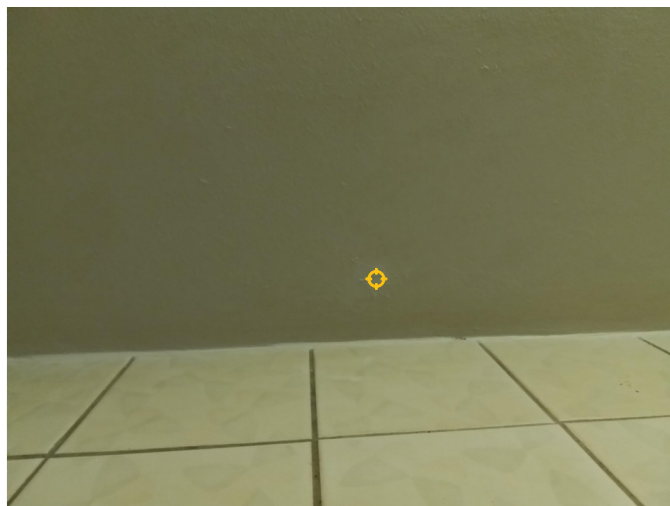
Fiche 1: Pleisterwerk plafond

Geen asbest

#	Type	Referentie	Resultaat
1.1	Mengmonster	MM02	Geen asbest

Beschrijving	Pleisterwerk plafond
Omgeving	Binnen
Primaire drager	Plafond
Bindmiddel van materiaal	Gips - kalk

Gebondenheid op basis van bindmiddel	Niet-hechtgebonden
Hoeveelheid (oppervlakte - dikte - aantal)	• 100,00 m ² - 1,00 cm - 1 stuk
Totaal volume	1,00 m ³
Identificatiemethode	Vaststelling met monstername
Destructieve handeling voor identificatie	Nee

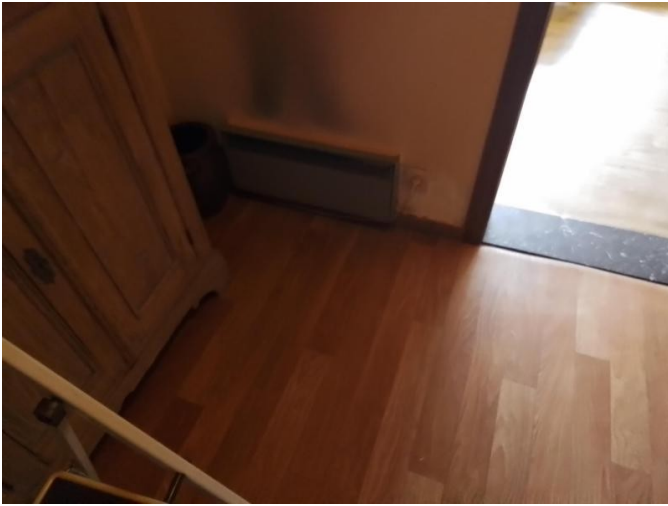
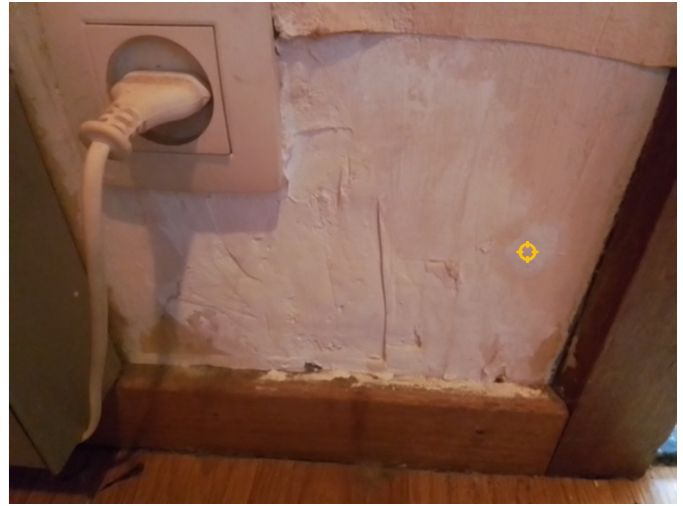
Fiche 2: Pleisterwerk wanden

Geen asbest

#	Type	Referentie	Resultaat
2.1	Mengmonster	MM01	Geen asbest

Beschrijving	Pleisterwerk wanden
Omgeving	Binnen
Primaire drager	Binnenwand
Bindmiddel van materiaal	Gips - kalk

Gebondenheid op basis van bindmiddel	Niet-hechtgebonden
Hoeveelheid (oppervlakte - dikte - aantal)	• 200,00 m ² - 1,00 cm - 1 stuk
Totaal volume	2,00 m ³
Identificatiemethode	Vaststelling met monstername
Destructieve handeling voor identificatie	Nee
