Asbestinventarisatetest

Sint-Antoniustraat 41A, 3191 Boortmeerbeek

Attestnummer : 20240327-000177.000

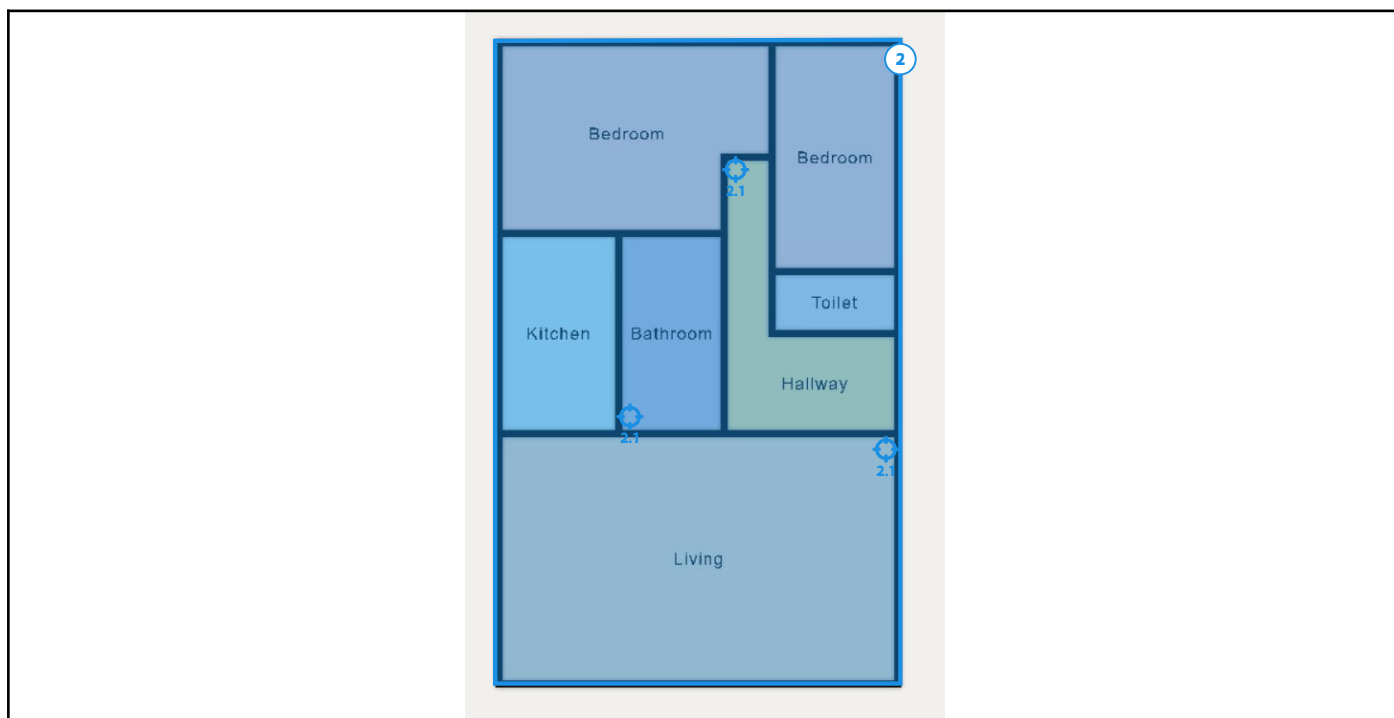
Plan 1.2: Appartement pleisterwerk plafond

Beschrijving	Type	Actie
2. Pleisterwerk plafond	Geen asbest	-
2.1 Code: MM02	Mengmonster	-

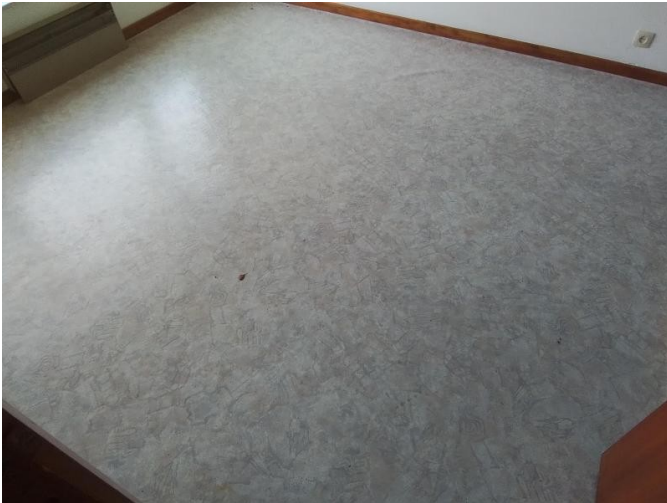
Vrije foto

Advies

Het vloerzeil is gecontroleerd en niet-asbestverdacht bevonden.

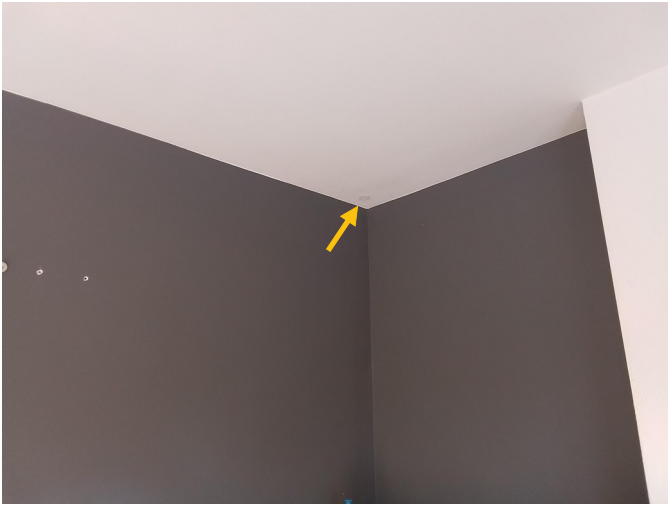
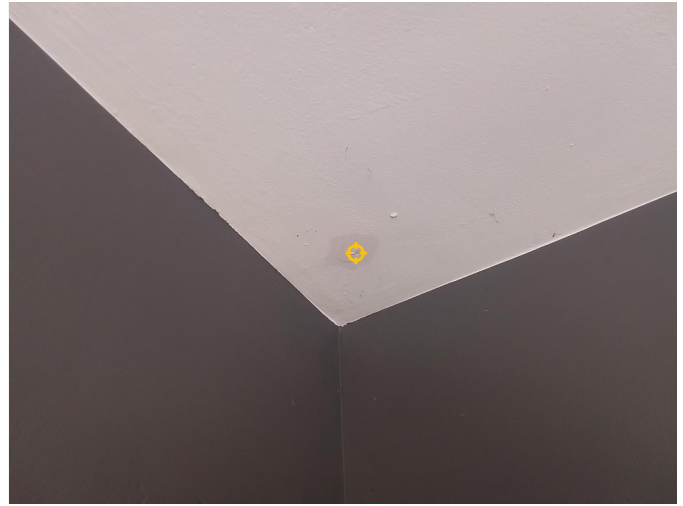
Fiche 2: Pleisterwerk plafond

Overzichtsfoto

Detailfoto

Geen asbest

#	Type	Referentie	Resultaat
2.1	Mengmonster	MM02	Geen asbest

Beschrijving	Pleisterwerk plafond
Omgeving	Binnen
Primaire drager	Plafond
Bindmiddel van materiaal	Gips - kalk

Gebondenheid op basis van bindmiddel	Niet-hechtgebonden
Hoeveelheid (oppervlakte - dikte - aantal)	• 132,00 m ² - 3,00 cm - 1 stuk
Totaal volume	3,96 m ³
Identificatiemethode	Vaststelling met monstername
Destructieve handeling voor identificatie	Nee

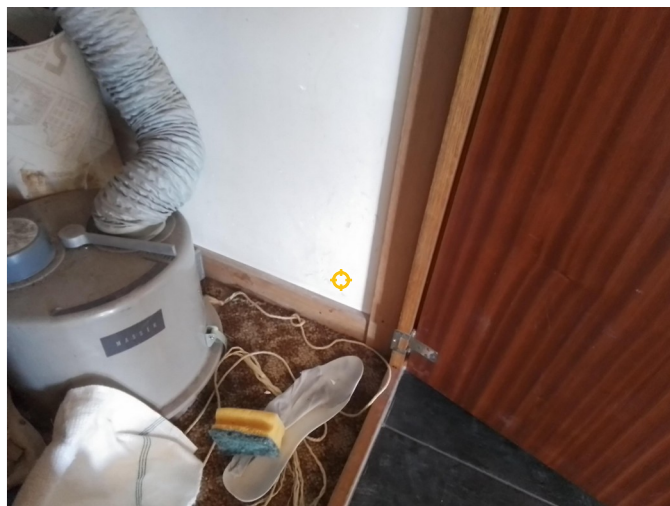
Fiche 3: Pleisterwerk wanden

Overzichtsfoto

Detailfoto

Geen asbest

#	Type	Referentie	Resultaat
3.1	Mengmonster	MM01	Geen asbest

Beschrijving	Pleisterwerk wanden
Omgeving	Binnen
Primaire drager	Binnenwand
Bindmiddel van materiaal	Gips - kalk

Gebondenheid op basis van bindmiddel	Niet-hechtgebonden
Hoeveelheid (oppervlakte - dikte - aantal)	• 330,00 m ² - 3,00 cm - 1 stuk
Totaal volume	9,90 m ³
Identificatiemethode	Vaststelling met monstername
Destructieve handeling voor identificatie	Nee
