Asbestinventarisatetest

Leopoldstraat 107/1, 2800 Mechelen

Attestnummer : 20260104-000040.000

Uitgegeven op : 04.01.2026

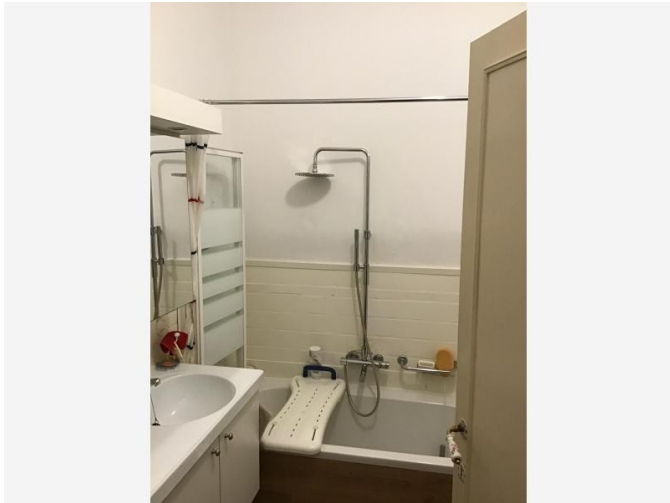
Fiche 1: Pleisterwerk plafonds

Geen asbest

Overzichtsfoto

Detailfoto

#	Type	Referentie	Resultaat
1.1	Mengmonster	MM02	Geen asbest

Beschrijving	Pleisterwerk plafonds
Omgeving	Binnen
Primaire drager	Plafond
Bindmiddel van materiaal	Gips - kalk
Gebondenheid op basis van bindmiddel	Niet-hechtgebonden
Hoeveelheid (oppervlakte - dikte - aantal)	• 120,00 m ² - 1,00 cm - 1 stuk
Totaal volume	1,20 m ³
Identificatiemethode	Een monstername door de asbestdeskundige met laboanalyse door een asbestlabo.
Destructieve handeling voor identificatie	Nee
Opmerking	Stooklokaal: niet aanwezig Traphal: niet aanwezig De hoeveelheid is een inschatting
