# Asbestinventarisatetest

Grimbergsesteenweg 190, 1980 Zemst

Attestnummer : 20260331-000527.000

Uitgegeven op : 31.03.2026

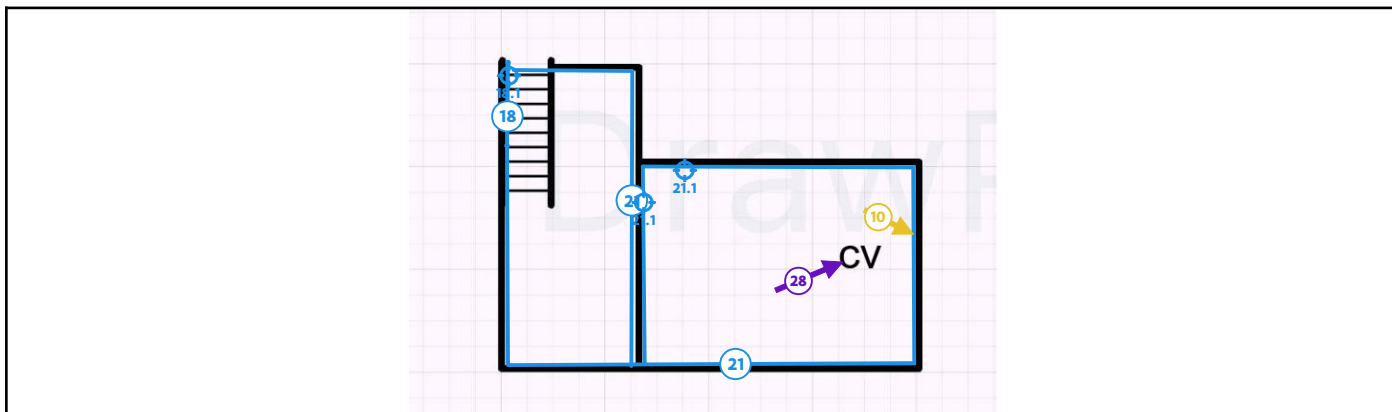
## Plan 1.1: Kelder

Beschrijving	Type	Actie
10. Bakeliet toep.(verdeeldoos) aan CV	Asbestmateriaal	Zorgvuldig beheren
18. Muurpleister	Geen asbest	-
18.1 Code: 1	Mengmonster	-
21. Cementering binnentoepassing kelder (met staalname)	Geen asbest	-
21.1 Code: 8	Mengmonster	-
28. CV Ketel/boiler	Overige ruimte of materiaal	-

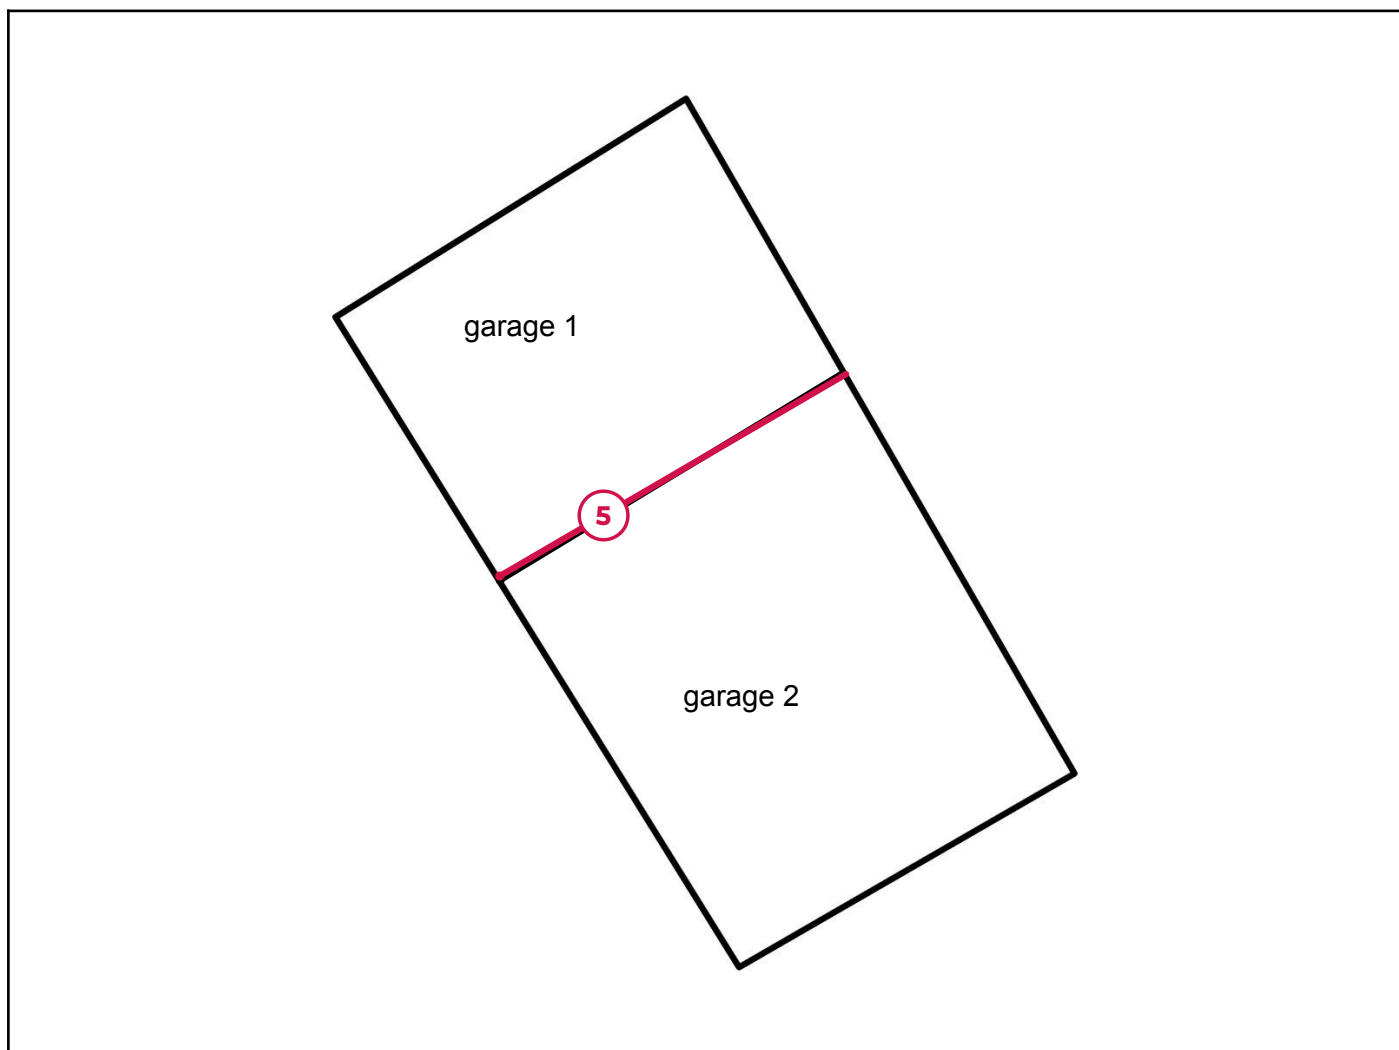
## Plan 2.3: Garage plan

Beschrijving	Type	Actie
5. Asbestcement afval platen garage	Asbestmateriaal	Dringend verwijderen

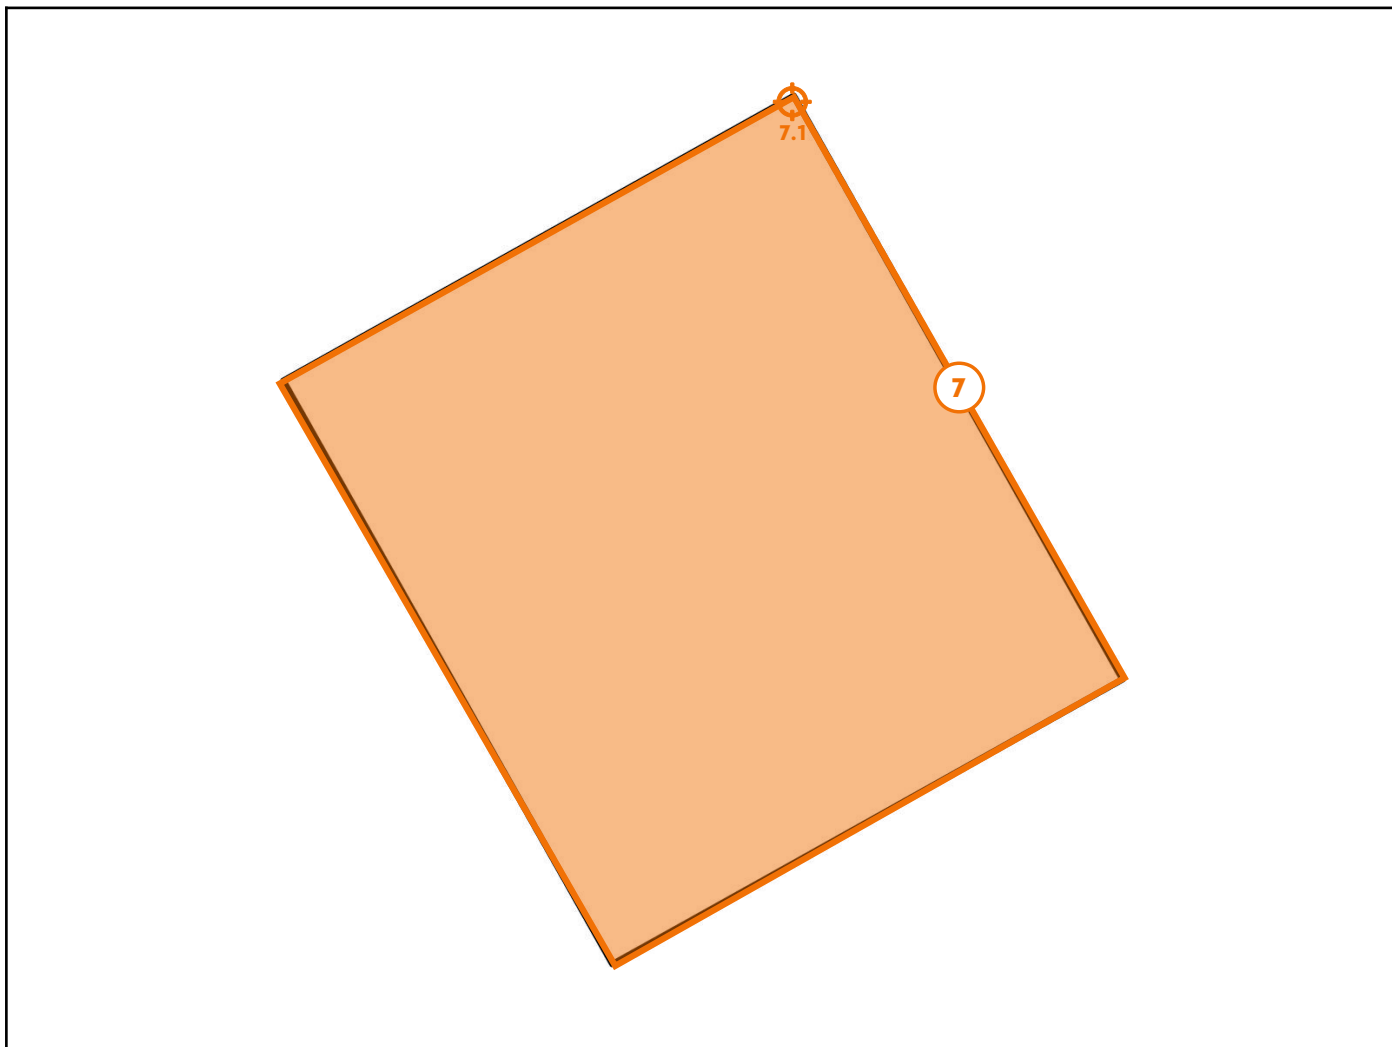
## Plan 3.1: Stal plan

Beschrijving	Type	Actie
7. Golfplaten stal (met staalname)	Asbestmateriaal	<a href="#">Verwijderen</a>
7.1 Code: 6	Puntmonster	-

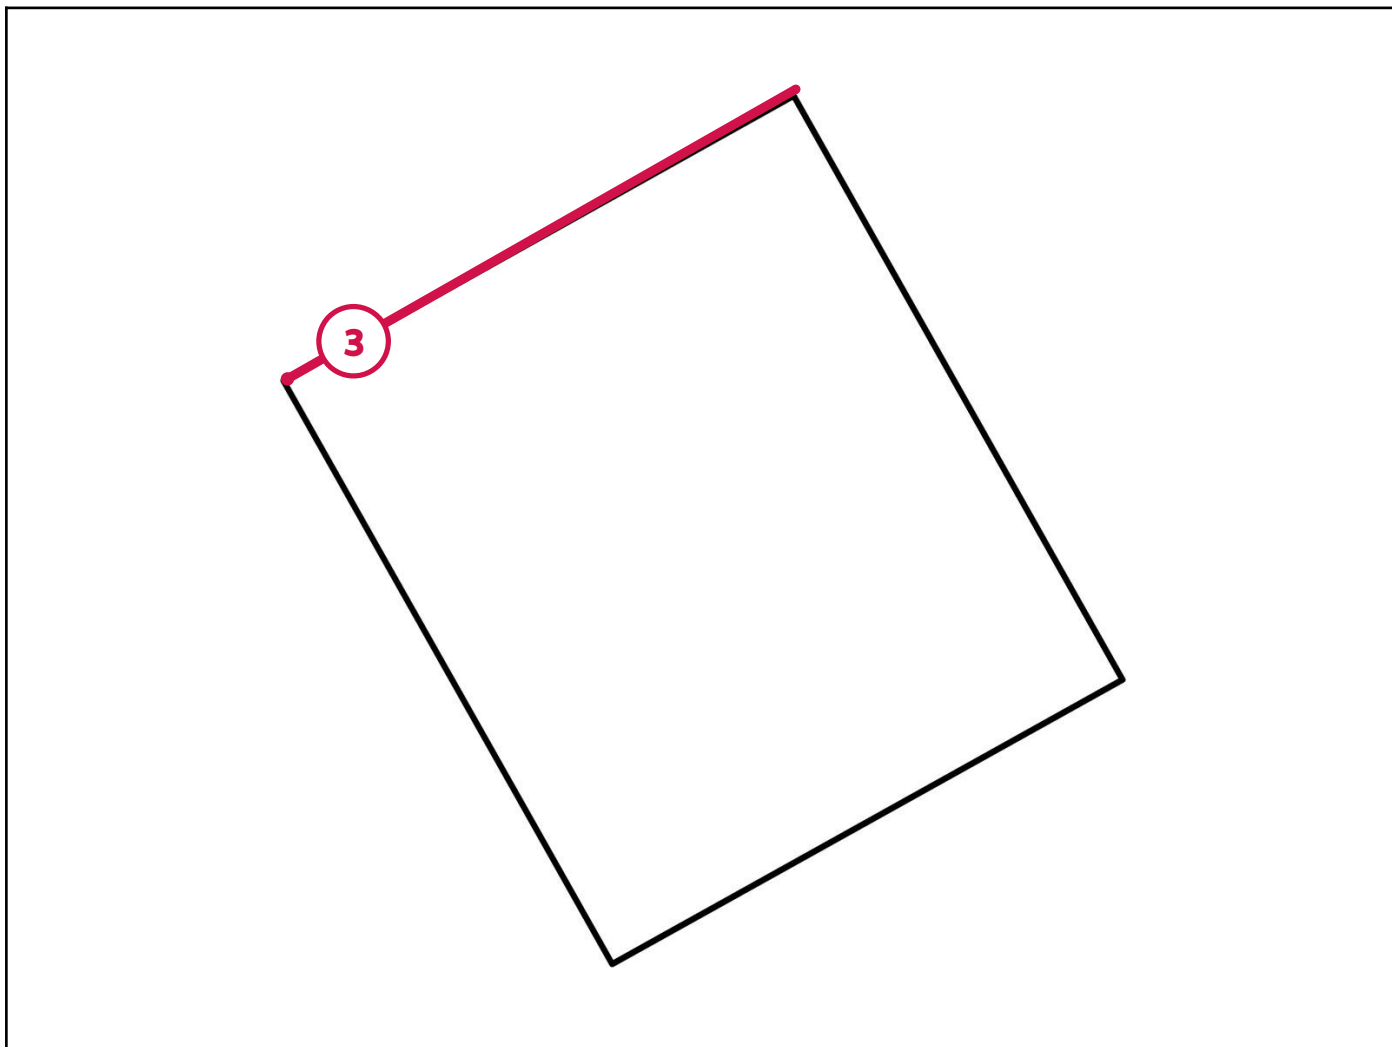
## Plan 3.2: Stal plan

Beschrijving	Type	Actie
3. Slib/sediment dakgoot	Asbestmateriaal	Dringend verwijderen

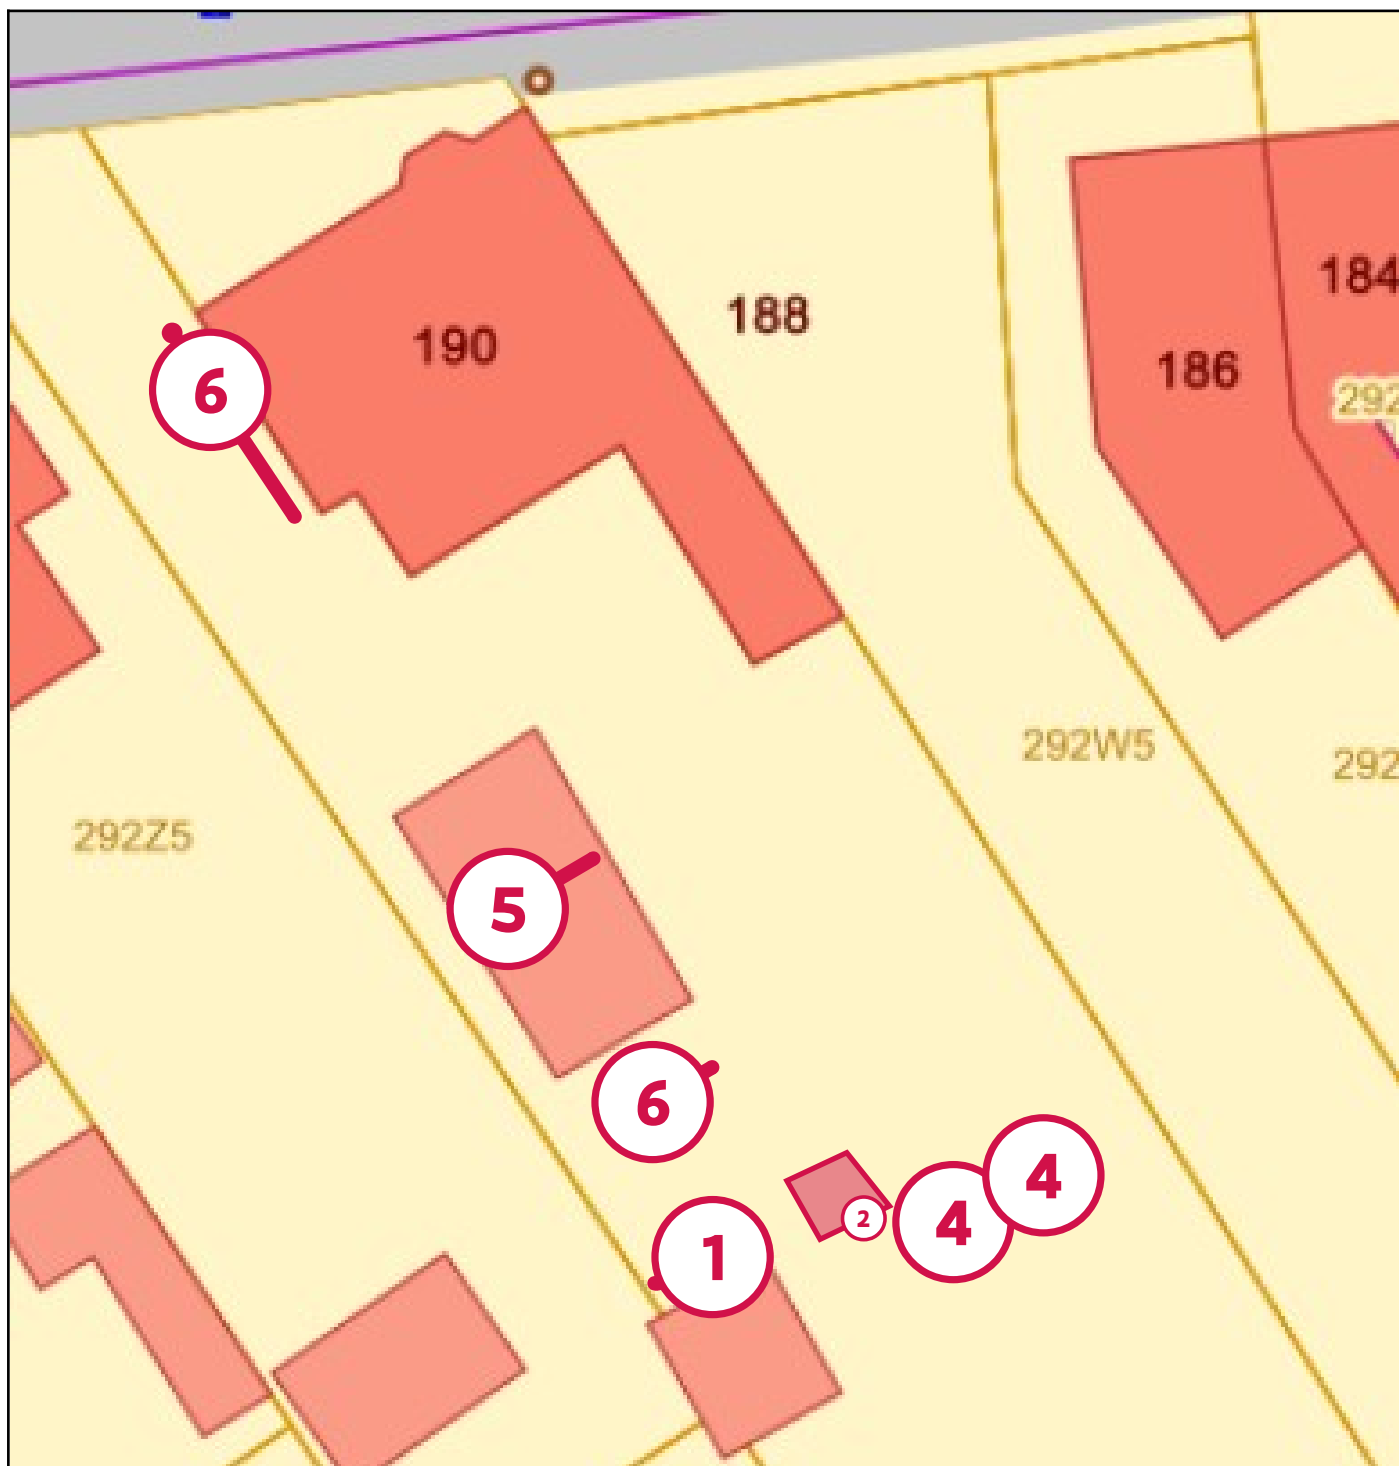
## Plan 4.1: Vaststellingen buiten de constructies

Beschrijving	Type	Actie
1. Asbestcement afval platen	Asbestmateriaal	Dringend verwijderen

2. Asbestcement afval massal tabletten	Asbestmateriaal	Dringend verwijderen
4. Asbestcement afval buizen	Asbestmateriaal	Dringend verwijderen
5. Asbestcement afval platen garage	Asbestmateriaal	Dringend verwijderen
6. Asbestcement afval boordsteen	Asbestmateriaal	Dringend verwijderen

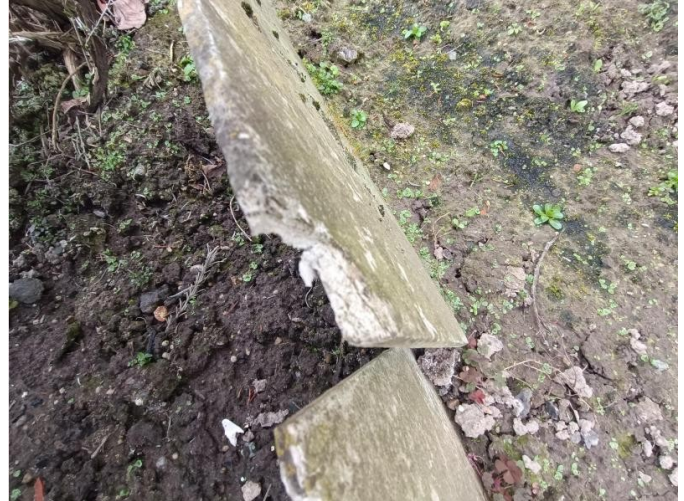
Overzichtsfoto

Detailfoto

## Conclusie

**Dringend verwijderen**

<b>Beschrijving</b>	Asbestcement afval platen
<b>Type afvalstof</b>	Betreft stock-voorraad of gedemonteerde asbestmaterialen
<b>Aanwezige resten</b>	Geen resten aanwezig
<b>Omgeving</b>	Buiten
<b>Primaire drager</b>	Bodem
<b>Asbestmaterialen</b>	<ul style="list-style-type: none"><li>• Plaat, paneel, tablet - Type Menuiserite</li></ul>
<b>Bindmiddel van asbestmateriaal</b>	Cement
<b>Gebondenheid op basis van bindmiddel</b>	Hecht
<b>Hoeveelheid (gewicht - aantal)</b>	<ul style="list-style-type: none"><li>• 5,00 kg - 1 stuk</li></ul>
<b>Totaal gewicht</b>	5,00 kg
<b>Eenvoudig bereikbaar</b>	Ja
<b>Identificatiemethode</b>	De asbestdeskundige beoordeelt het materiaal als asbestverdacht en dus asbesthoudend, en dit zonder monstername.
<b>Opmerking</b>	De vermelde hoeveelheid betreft een beredeneerde raming. Er worden geen rechten verleend aan deze hoeveelheid.

- Verwijder het asbestafval.
- Voer bijkomende staalname(s) uit.

- Eenvoudige handelingen: mag via doe-het-zelf of door werknemer(s) met opleidingsattest eenvoudige handelingen  
EH via doe-het zelf.

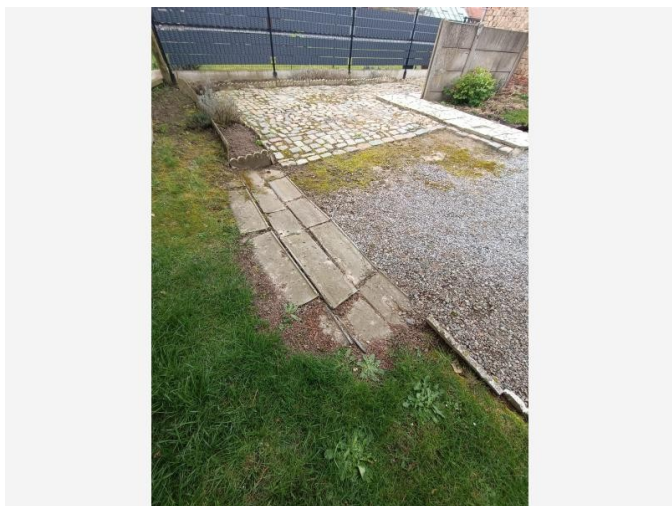
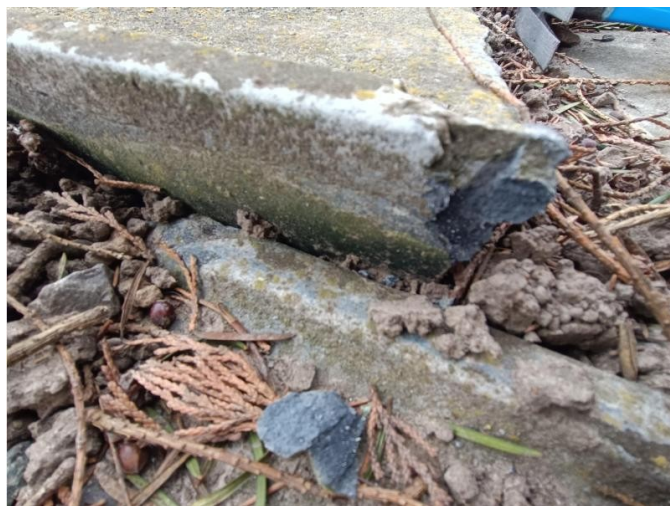
Overzichtsfoto

Detailfoto

**Dringend verwijderen**

<b>Beschrijving</b>	Asbestcement afval massal tabletten
<b>Type afvalstof</b>	Betreft stock-voorraad of gedemonteerde asbestmaterialen
<b>Aanwezige resten</b>	Geen resten aanwezig
<b>Omgeving</b>	Buiten
<b>Primaire drager</b>	Bodem
<b>Asbestmaterialen</b>	<ul style="list-style-type: none"><li>• Plaat, paneel, tablet - Type Massal</li></ul>
<b>Bindmiddel van asbestmateriaal</b>	Cement
<b>Gebondenheid op basis van bindmiddel</b>	Hecht
<b>Hoeveelheid (gewicht - aantal)</b>	<ul style="list-style-type: none"><li>• 10,00 kg - 1 stuk</li></ul>
<b>Totaal gewicht</b>	10,00 kg
<b>Eenvoudig bereikbaar</b>	Ja
<b>Identificatiemethode</b>	De asbestdeskundige beoordeelt het materiaal als asbestverdacht en dus asbesthoudend, en dit zonder monstername.
<b>Opmerking</b>	De vermelde hoeveelheid betreft een beredeneerde raming. Er worden geen rechten verleend aan deze hoeveelheid.

- Verwijder het asbestafval.
- Voer bijkomende staalname(s) uit.

- Eenvoudige handelingen: mag via doe-het-zelf of door werknemer(s) met opleidingsattest eenvoudige handelingen  
EH via doe-het zelf.

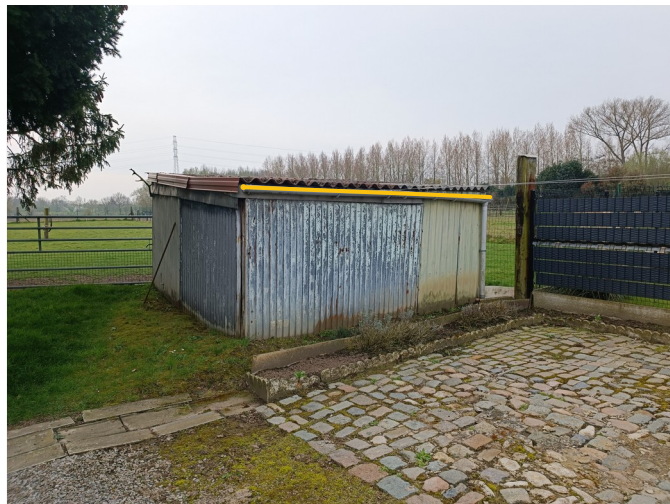
Detailfoto

**Dringend verwijderen**

<b>Beschrijving</b>	Slib/sediment dakgoot
<b>Type afvalstof</b>	Betreft resten (contaminatie) van verwerking of beschadiging
<b>Type resten (contaminatie)</b>	<ul style="list-style-type: none"> <li>• Stof, deeltjes &lt; 4 mm, flinters, gruis (los, opliggend)</li> <li>• Stof, deeltjes &lt; 4 mm, flinters, gruis (vermengd in materiaal)</li> </ul>
<b>Besmette materialen</b>	<ul style="list-style-type: none"> <li>• Organisch materiaal (mos, mest, vegetatie, ...)</li> <li>• Sediment (dakgoot, afvoerbuï, regenwaterput, ...)</li> </ul>
<b>Bron van de resten</b>	Bron van de resten is niet meer aanwezig
<b>Omgeving</b>	Buiten
<b>Primaire drager</b>	Infrastructuur hemelwater (opvang en afvoer)
<b>Gebondenheid resten</b>	Niet hecht
<b>Hoeveelheid (gewicht - aantal)</b>	<ul style="list-style-type: none"> <li>• 1,00 kg - 1 stuk</li> </ul>
<b>Totaal gewicht</b>	1,00 kg
<b>Eenvoudig bereikbaar</b>	Ja
<b>Identificatiemethode</b>	De asbestdeskundige beoordeelt het materiaal als asbestverdacht en dus asbesthoudend, en dit zonder monstername.

- Verwijder het asbestafval.
- Voer bijkomende staalname(s) uit.

- Eenvoudige handelingen: mag via doe-het-zelf of door werknemer(s) met opleidingsattest eenvoudige handelingen  
Reinig de dakgoten om asbesthoudend sediment of slib te verwijderen.

Voor verwijdering het slib extra bevochtigen of fixeren om stof te voorkomen , niet breken om stof te beperken .

Schep het mos in dubbel plastic zak , sluit dit luchtdicht af , en breng dit naar een erkend verwerker . Slib behoort tot niet hechtgebonden afval.

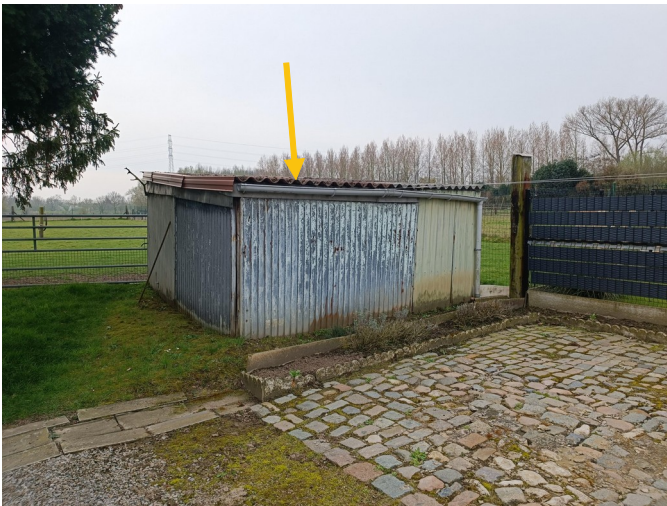
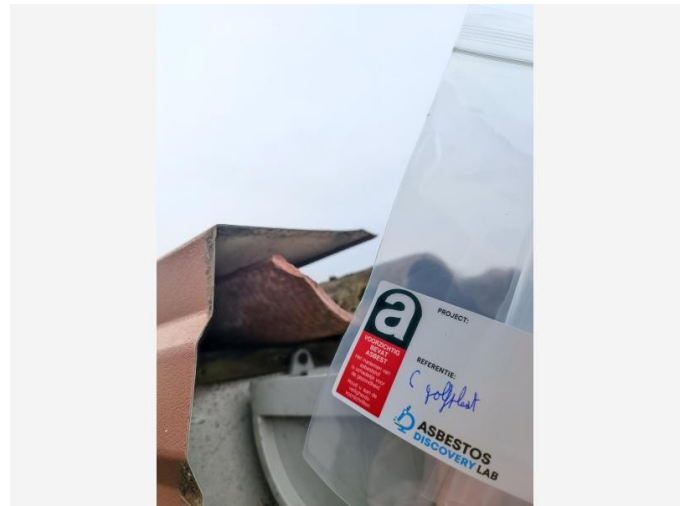
Overzichtsfoto

Detailfoto

Beschrijving	Golfplaten stal (met staalname)
Omgeving	Buiten
Primaire drager	Schuin dak
Asbestmateriaal	Dak- en gevelbekleding - Golfplaat
Bindmiddel van asbestmateriaal	Cement
Gebondenheid op basis van bindmiddel	Hecht
Hoeveelheid (oppervlakte - aantal)	<ul style="list-style-type: none"><li>• 10,00 m<sup>2</sup> - 1 stuk</li></ul>
Totale oppervlakte	10,00 m <sup>2</sup>
Eenvoudig bereikbaar	Ja
Bevestigingswijze	<ul style="list-style-type: none"><li>• Geschroefd</li></ul>
Identificatiemethode	Een monstername door de asbestdeskundige met laboanalyse door een asbestlabo.
Destructieve handeling voor identificatie	Nee
Opmerking	<p>Er werd een staal genomen aan een uitstekend stuk waardoor de waterdichtheid van de dakbedekking niet in het gedrang komt.</p> <p>De vermelde oppervlaktes, diktes en volumes betreffen een beredeneerde schatting. Er worden geen rechten verleend aan deze oppervlaktes/diktes/volumes</p>

- Eenvoudige handelingen: mag via doe-het-zelf of door werknemer(s) met opleidingsattest eenvoudige handelingen  
EH via doe-het zelf Standaard dragen van de nodige wegwerp beschermingsmiddelen FFP 3 masker , handschoenen en tyvec CAT III type 5-6 , afwasbaar schoeisel Indien mogelijk de ondervloer afdekken , golfplaten voorzichtig verwijderen, extra fixeren, niet breken , niet gooien, onmiddellijk dubbel verpakken , luchtdicht afsluiten of voorzichtig in container met asbest bag plaatsen. Voldoende benevelen/bevochtigen tijdens de duur van de werken. Indien golfplaten in slechte staat zijn en kans bestaat op breken : Eenvoudige handeling opgeleid personeel , alle werknemer(s) moeten wel beschikken over een opleidingsattest eenvoudige handelingen 8u Voor hechtgebonden toepassingen: Bij verwijdering door doe-het-zelf moet men dit afval dubbel en luchtdicht verpakt aandienen bij het gemeentelijk recyclagepark. Men raadpleegt best op voorhand de voorwaarden van het recyclagepark. Zie ook link Zie <https://ovam.vlaanderen.be/wie-mag-wat->

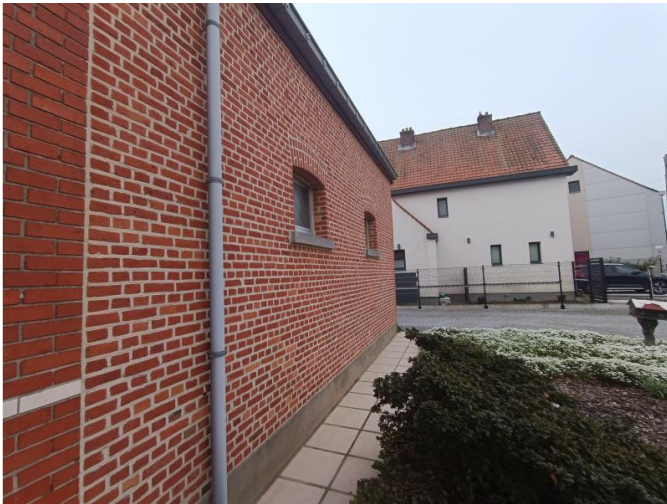
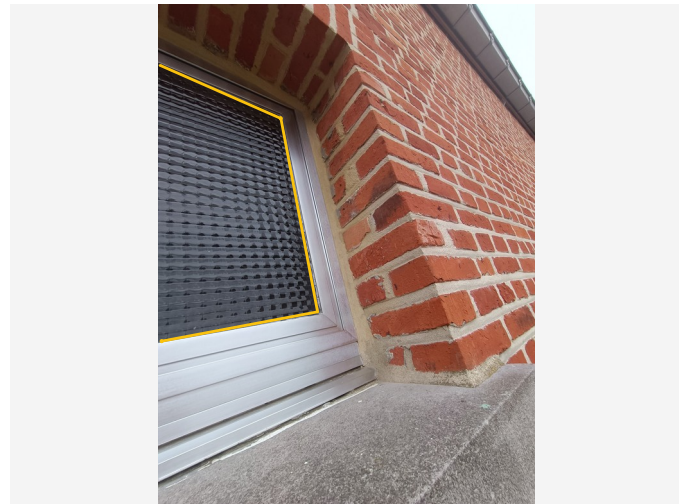
# Fiche 9: Kit kozijn-glas (met staalname) aluminium raam

Asbestmateriaal

Overzichtsfoto

Detailfoto

<b>Beschrijving</b>	Kit kozijn-glas (met staalname) aluminium raam
<b>Omgeving</b>	Grenst aan binnen- en buitenlucht
<b>Primaire drager</b>	Wandopening verticaal (raam, deur, ...)
<b>Asbestmateriaal</b>	In-situ afwerkingslagen - Pasta, stopverf, voegsel, stopsel, vulsel, mastiek, kitten, ...
<b>Bindmiddel van asbestmateriaal</b>	Kitten, mastiek, pasta
<b>Gebondenheid op basis van bindmiddel</b>	Hecht
<b>Hoeveelheid (gewicht - aantal)</b>	<ul style="list-style-type: none"><li>• 3,00 kg - 1 stuk</li></ul>
<b>Totaal gewicht</b>	3,00 kg
<b>Eenvoudig bereikbaar</b>	Ja
<b>Bevestigingswijze</b>	<ul style="list-style-type: none"><li>• Verlijmd, ingegoten, versmeerd</li></ul>
<b>Identificatiemethode</b>	Een monstername door de asbestdeskundige met laboanalyse door een asbestlabo.
<b>Destructieve handeling voor identificatie</b>	Nee
<b>Opmerking</b>	Het gewicht is een beredeneerde schatting. Er worden geen rechten verleend aan deze oppervlaktes. De dikte is een schatting die voorkomt uit de monsterplaatsen en is daarom niet altijd representatief.

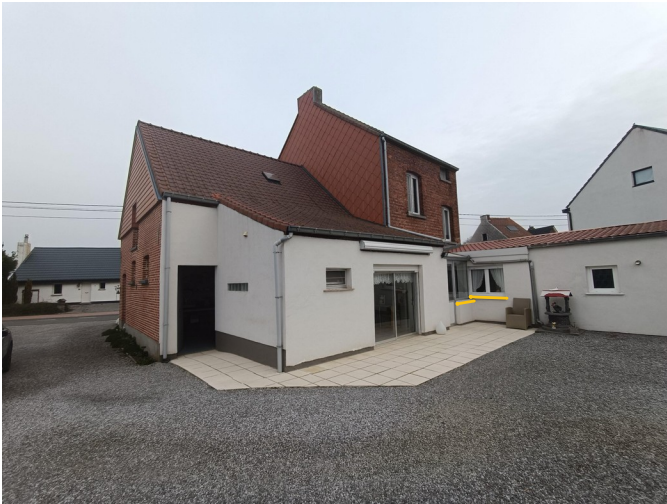
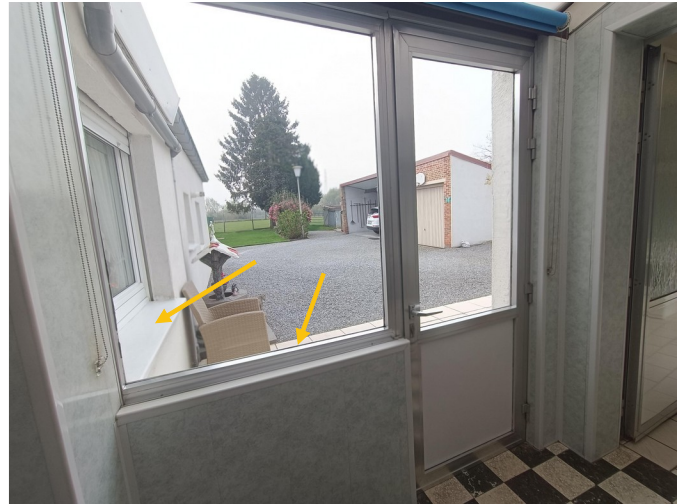
Overzichtsfoto

Detailfoto

Beschrijving	Vensterdorpel buiten (asbestcement)
Omgeving	Buiten
Primaire drager	Wandopening verticaal (raam, deur, ...)
Asbestmateriaal	Plaat, paneel, tablet - Type Massal
Bindmiddel van asbestmateriaal	Cement
Gebondenheid op basis van bindmiddel	Hecht
Hoeveelheid (oppervlakte - dikte - aantal)	• 0,50 m <sup>2</sup> - 2,00 cm - 1 stuk
Totaal volume	0,01 m <sup>3</sup>
Eenvoudig bereikbaar	Ja
Bevestigingswijze	• Verlijmd, ingegoten, versmeerd
Identificatiemethode	Een monstername door de asbestdeskundige met laboanalyse door een asbestlabo.
Destructieve handeling voor identificatie	Nee
Opmerking	De venster-deurdorpel is visueel als asbestverdacht herkend.  De vermelde oppervlaktes, diktes, gewichten en volumes betreffen een beredeneerde schatting. Er worden geen rechten verleend aan deze oppervlaktes/diktes/volumes.

- Eenvoudige handelingen: mag via doe-het-zelf of door werknemer(s) met opleidingsattest eenvoudige handelingen  
EH via doe-het zelf : De dorpels of tabletten kunnen voorzichtig losgebeiteld worden, zonder de toepassing zelf te breken , extra bevochtigen om stof te voorkomen Standaard dragen van de nodige wegwerp beschermingsmiddelen FFP 3 masker , handschoenen en tyvec CAT III type 5-6 , afwasbaar schoeisel Verpakken in dubbel plastic folie , sluit luchtdicht af en afvoeren naar het containerpark als hechtgebonden asbestafval. Voor hechtgebonden toepassingen: Bij verwijdering door doe-het-zelf moet men dit afval dubbel en luchtdicht verpakt aandienen bij het gemeentelijk recyclagepark. Men raadpleegt best op voorhand de voorwaarden van het recyclagepark. Zie ook link Zie <https://ovam.vlaanderen.be/wie-mag-wat-verwijderen> <https://ovam.vlaanderen.be/voorzorgsmaatregelen-bij-asbestverwijdering> <https://ovam.vlaanderen.be/asbestafval-afvoeren> Zie ook wetgevend kader (website van de OVAM en CODEX boek VI titel 3). <http://werk.belgie.be/sites/default/files/content/documents/Welzijn%20op%20het>
