# Asbestinventarisatetest

Sint-Antoniustraat 43A, 3191 Boortmeerbeek

Attestnummer : 20240327-000174.000

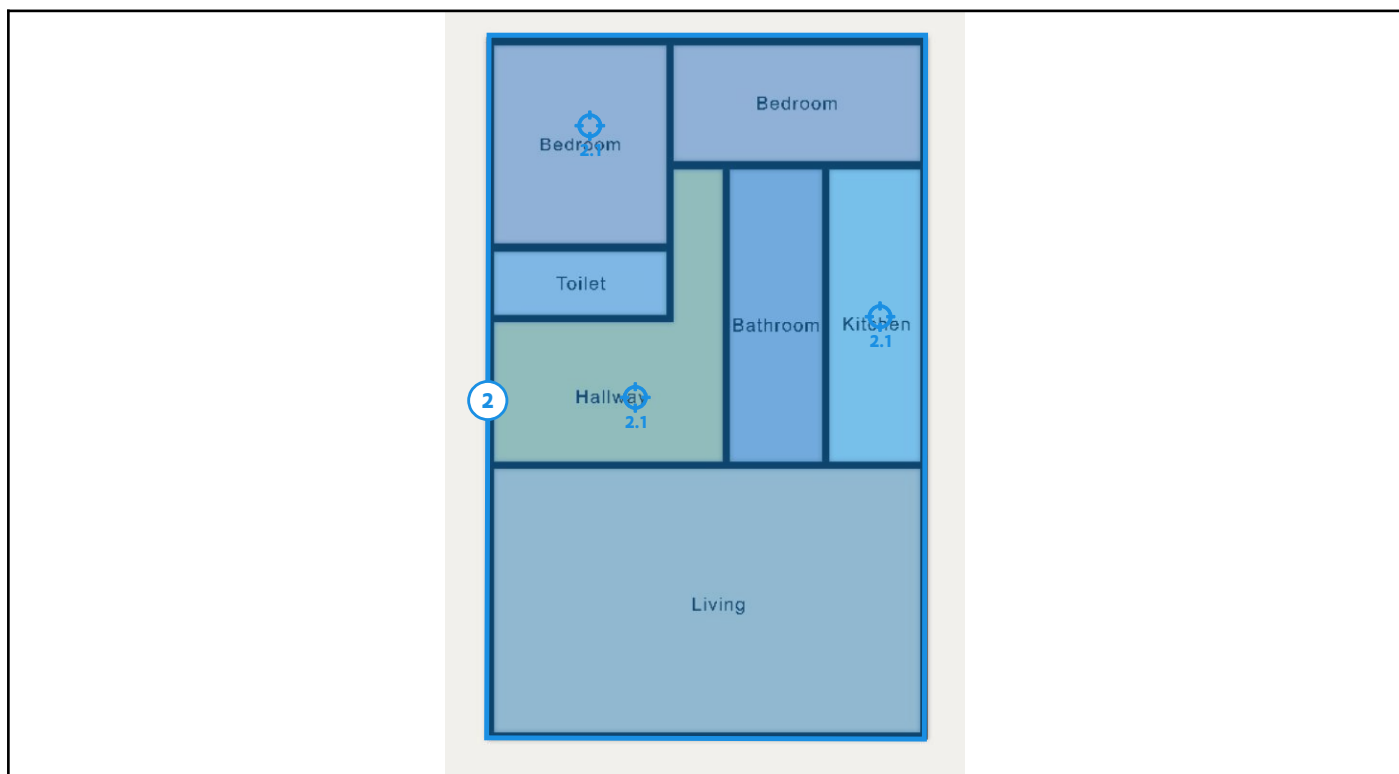
## Plan 1.1: Appartement pleisterwerk plafond

Beschrijving	Type	Actie
2. Pleisterwerk plafond	Geen asbest	-
2.1 Code: MM02	Mengmonster	-

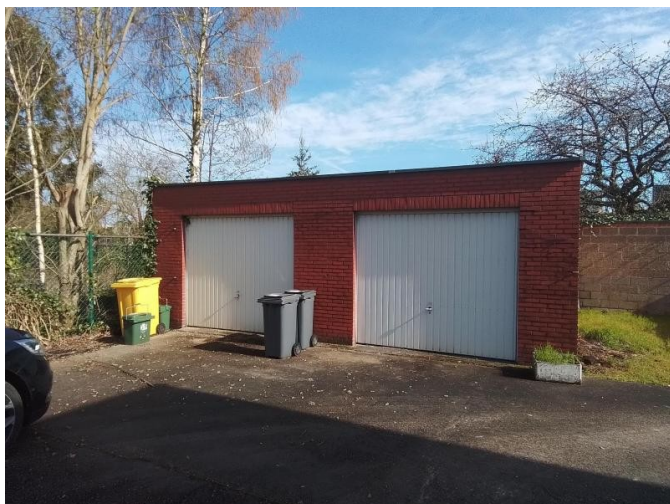
Vrije foto

Er zijn geen asbestverdachte materialen vastgesteld binnen deze constructie.

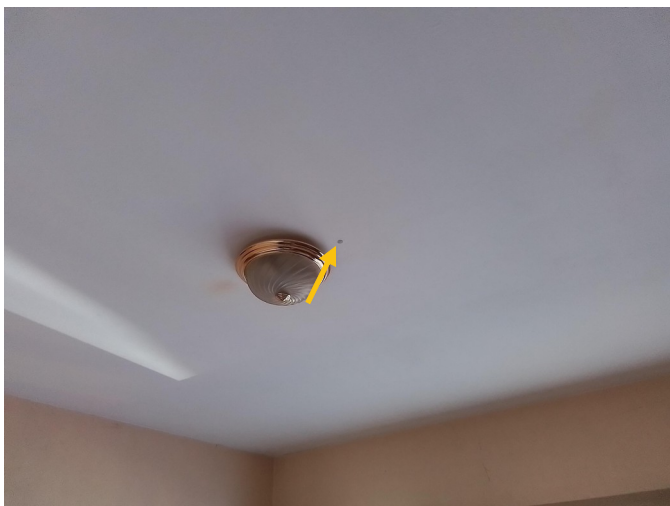
## Fiche 2: Pleisterwerk plafond

Geen asbest

Overzichtsfoto

Detailfoto

#	Type	Referentie	Resultaat
2.1	Mengmonster	MM02	Geen asbest

Beschrijving	Pleisterwerk plafond
Omgeving	Binnen
Primaire drager	Plafond
Bindmiddel van materiaal	Gips - kalk

<b>Gebondenheid op basis van bindmiddel</b>	Niet-hechtgebonden
<b>Hoeveelheid (oppervlakte - dikte - aantal)</b>	• 100,00 m <sup>2</sup> - 3,00 cm - 1 stuk
<b>Totaal volume</b>	3,00 m <sup>3</sup>
<b>Identificatiemethode</b>	Vaststelling met monstername
<b>Destructieve handeling voor identificatie</b>	Nee

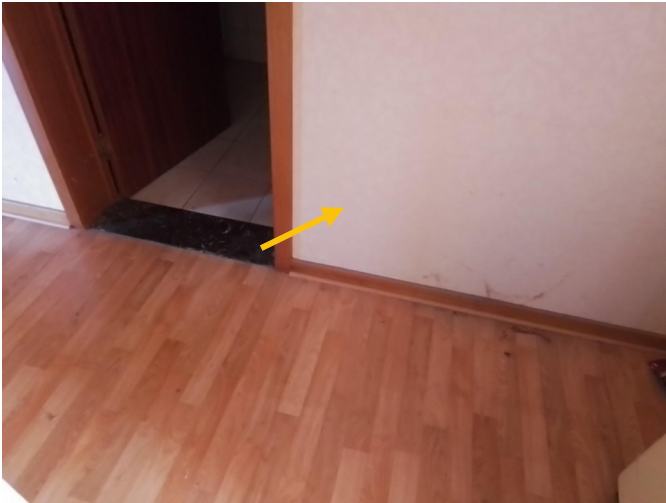
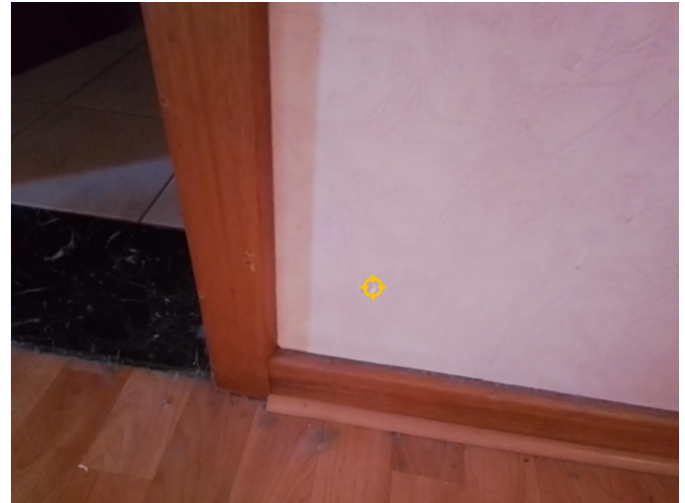
## Fiche 3: Pleisterwerk wanden

Geen asbest

Overzichtsfoto

Detailfoto

#	Type	Referentie	Resultaat
3.1	Mengmonster	MM01	Geen asbest

Beschrijving	Pleisterwerk wanden
Omgeving	Binnen
Primaire drager	Binnenwand
Bindmiddel van materiaal	Gips - kalk

<b>Gebondenheid op basis van bindmiddel</b>	Niet-hechtgebonden
<b>Hoeveelheid (oppervlakte - dikte - aantal)</b>	• 250,00 m <sup>2</sup> - 3,00 cm - 1 stuk
<b>Totaal volume</b>	7,50 m <sup>3</sup>
<b>Identificatiemethode</b>	Vaststelling met monstername
<b>Destructieve handeling voor identificatie</b>	Nee
