# Asbestinventarisatetest

Molenmeers 56, 8000 Brugge

Attestnummer : **20250111-000072.000**

Uitgegeven op : **11.01.2025**

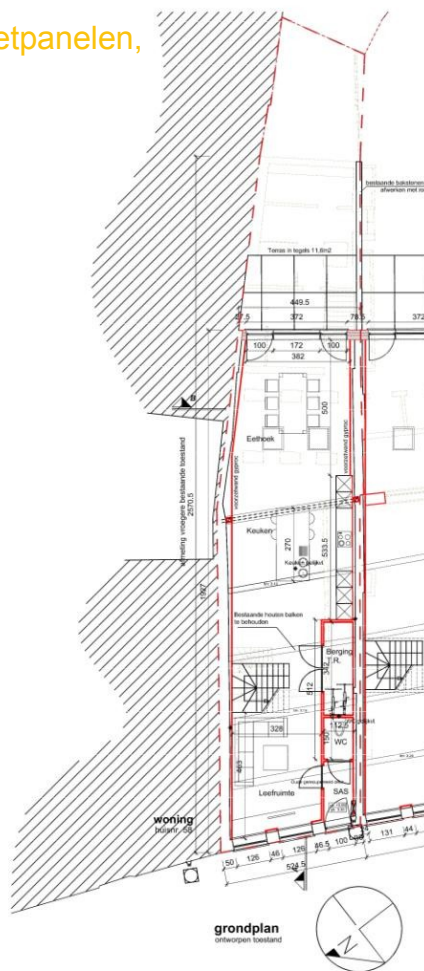
# Plan 1.1: Gelijkvloers

Alle muren en plafonds waar voorzetpanelen, aanwezig zijn in de woning.

| Beschrijving | Type | Actie |
|---|---|---|
| 1. Plafonds en muren bestaande uit voorzetpanelen | Advies | - |

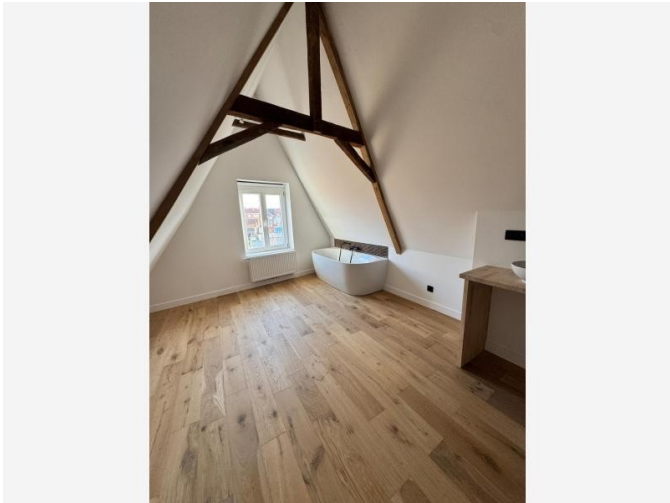
| Fiche 2: Dak/onderdak..... | 12 |

Het onderdak is moeilijk bereikbaar. De dakpannen liggen vast met stormhaken. Bij werken, onderzoek of een eventueel aanwezig onderdak asbest bevat.
