# Asbestinventarisatetest

Lijnwaadstraat 52A, 9000 Gent

Attestnummer : **20251217-000483.000**

Uitgegeven op : **17.12.2025**

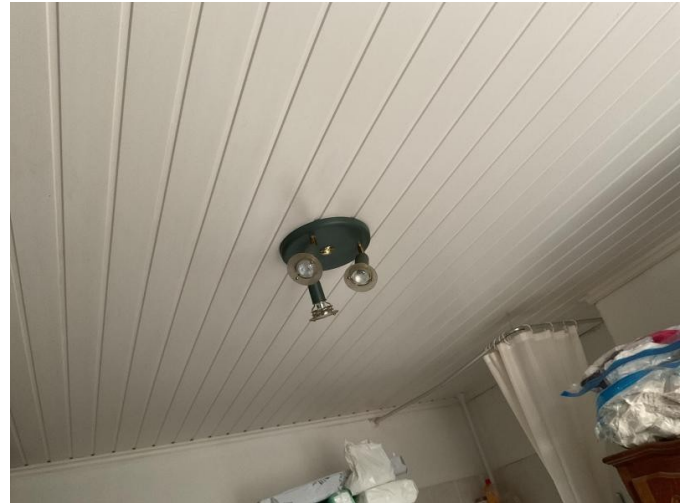
De plafonds werden afgewerkt met niet-asbestverdachte voorzetpanelen die inspectie van de bedekte structuur (opbouw, pleisterwerk) verhinderen.

| Basis voor advies | De asbestdeskundige beoordeelt het materiaal als niet-asbestverdacht. |
| Primaire drager | Plafond |

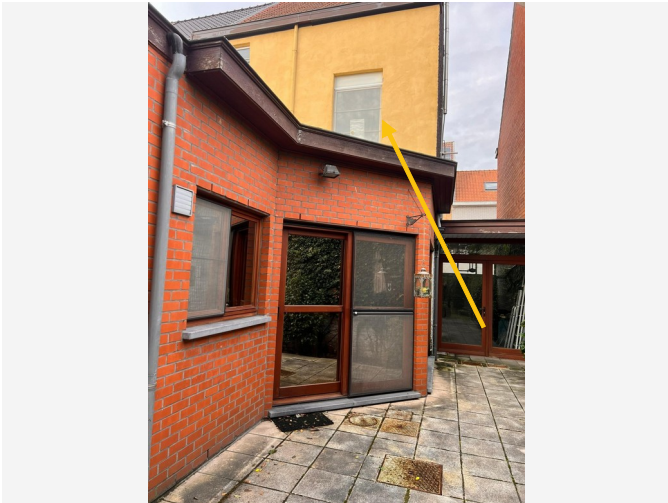
## Fiche 2: Crepi gevels

Geen asbest

| # | Type | Referentie | Resultaat |
|---|---|---|---|
| 2.1 | Puntmonster | 2 | Geen asbest |

| Beschrijving | Crepi gevels |
| Bindmiddel van materiaal | Cement |
| Gebondenheid op basis van bindmiddel | Hecht |
