# Asbestinventarisatetest

Brugstraat 66/202, 8560 Wevelgem

Attestnummer : 20230112-000197.000

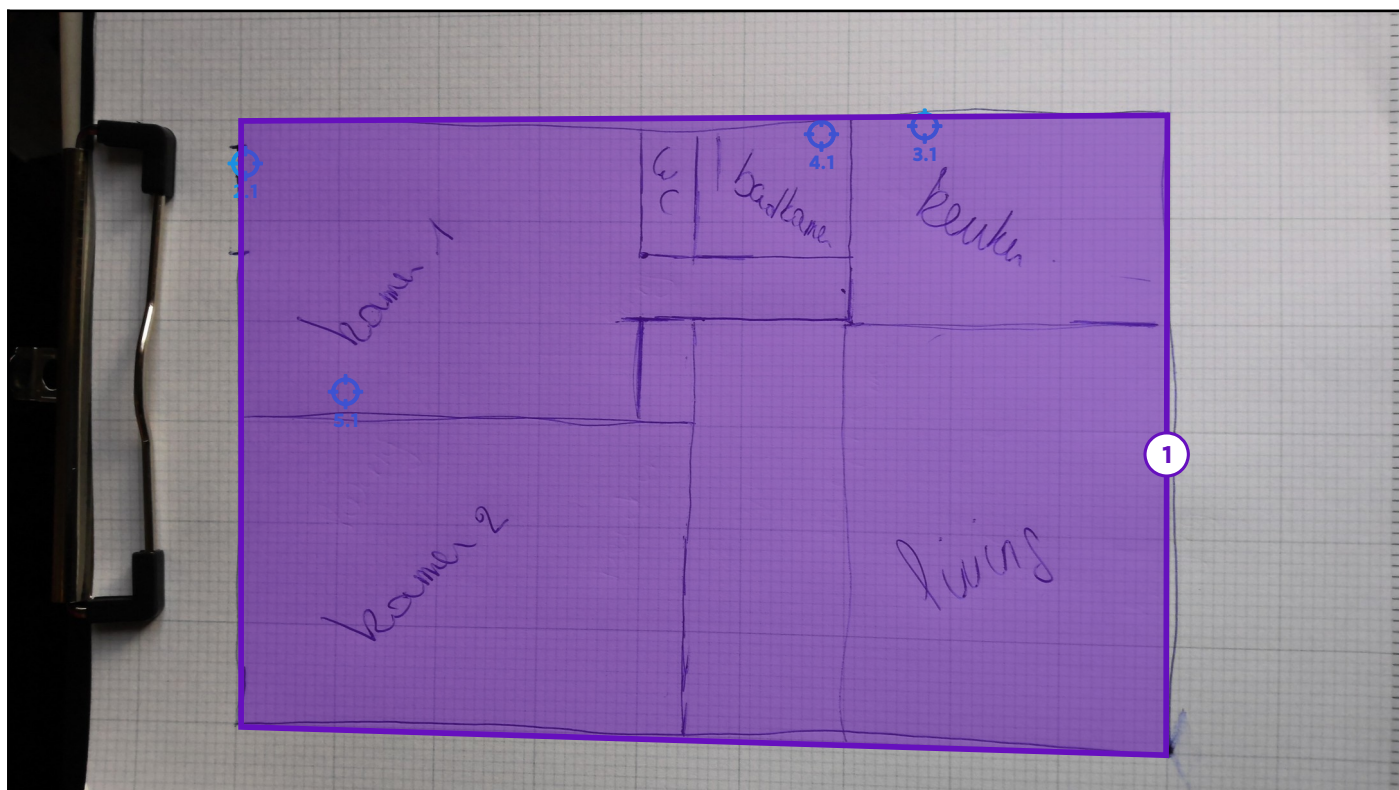
## Plan 1.1: WIN\_20230103\_11\_28\_53\_Pro

| Beschrijving | Type | Actie |
|---|---|---|
| 1. plafondafwerking hout | Advies | - |
| 2. mastiek (glas/kader) | Geen asbest | - |
| 3. Pleisterwerk muur | Geen asbest | - |
| 4. Tegels en tegellijm | Geen asbest | - |
| 5. Vloerzeil | Geen asbest | - |

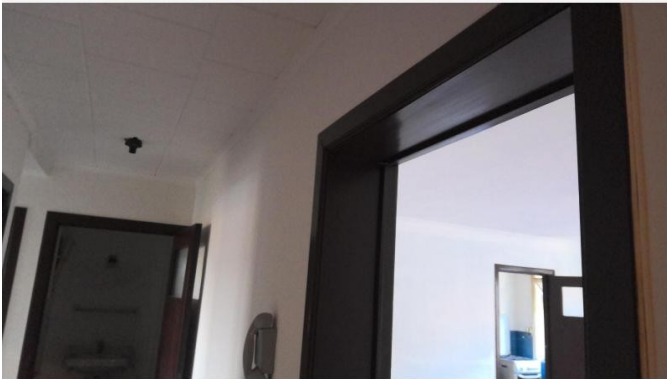
Vrije foto

Plafond van appartement 202 is afgewerkt met hout geen staalname nodig.

| Primaire drager | Plafond |

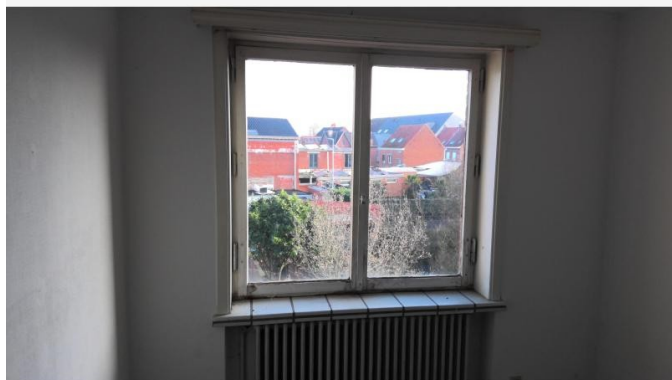
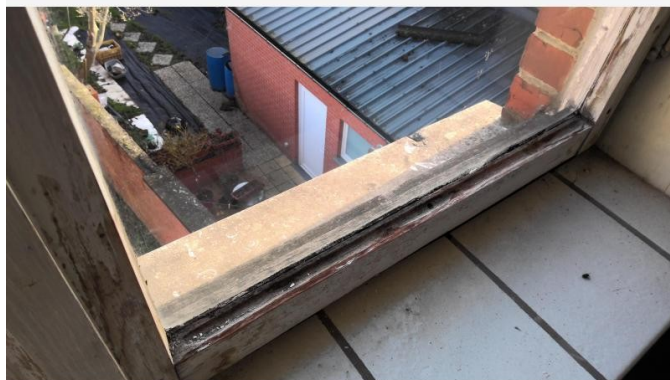
## Fiche 2: mastiek (glas/kader)

Geen asbest

| # | Type | Referentie | Resultaat |
|---|---|---|---|
| 2.1 | Puntmonster | ID11 | Geen asbest |

| Beschrijving | mastiek (glas/kader) |
| Omgeving | Grenst aan binnen- en buitenlucht |
| Primaire drager | Wandopening verticaal (raam, deur, ...) |
| Bindmiddel van materiaal | Kitten, mastiek, pasta |

| Gebondenheid op basis van bindmiddel | Hecht |
| Hoeveelheid (gewicht - aantal) | <ul style="list-style-type: none"> <li>• 30,00 kg - 1 stuk</li> </ul> |

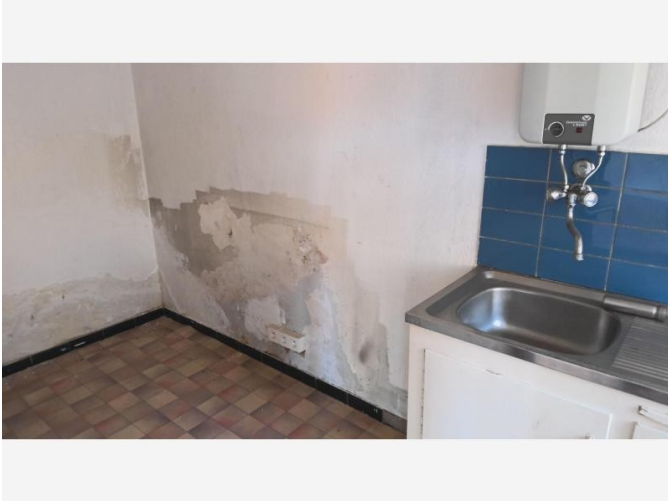
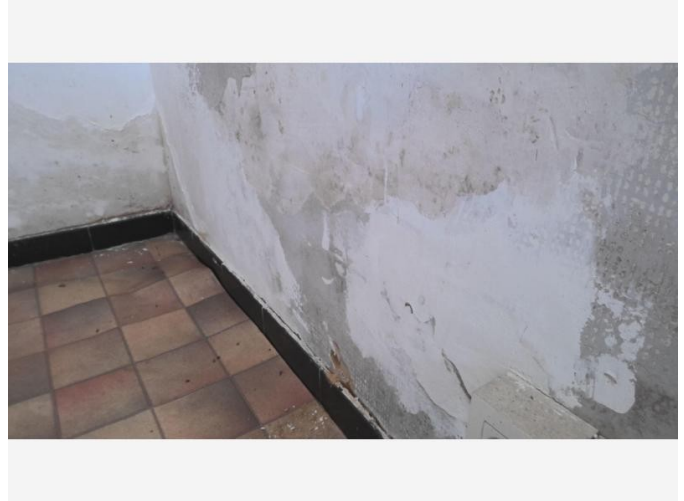
## Fiche 3: Pleisterwerk muur

Geen asbest

| # | Type | Referentie | Resultaat |
|---|---|---|---|
| 3.1 | Puntmonster | ID9 | Geen asbest |

| Beschrijving | Pleisterwerk muur |
| Primaire drager | Binnenwand |
| Bindmiddel van materiaal | Gips - kalk |

| Gebondenheid op basis van bindmiddel | Niet-hechtgebonden |
| Hoeveelheid (oppervlakte - dikte - aantal) | <ul style="list-style-type: none"> <li>• 125,00 m<sup>2</sup> - 0,50 cm - 1 stuk</li> </ul> |

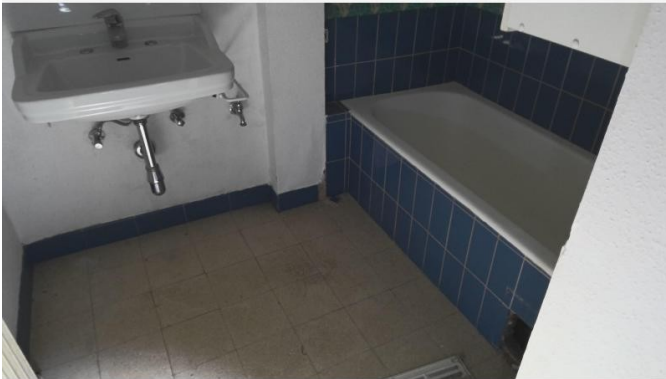
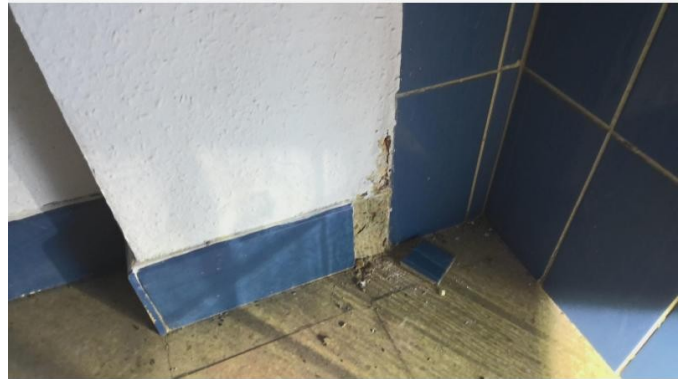
## Fiche 4: Tegels en tegellijm

Geen asbest

| # | Type | Referentie | Resultaat |
|---|---|---|---|
| 4.1 | Puntmonster | ID10 | Geen asbest |

| Beschrijving | Tegels en tegellijm |
| Primaire drager | Binnenwand |
| Bindmiddel van materiaal | Lijm |

| Gebondenheid op basis van bindmiddel | Hecht |
| Hoeveelheid (gewicht - aantal) | <ul style="list-style-type: none"> <li>• 100,00 kg - 1 stuk</li> </ul> |

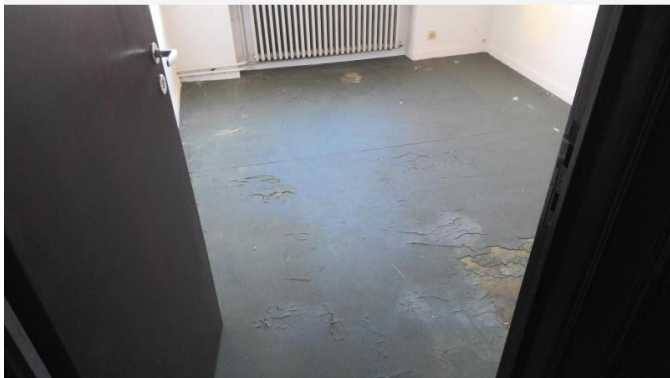
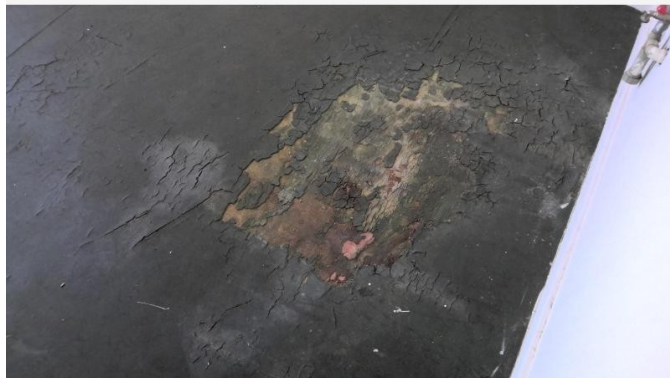
## Fiche 5: Vloerzeil

Geen asbest

| # | Type | Referentie | Resultaat |
|---|---|---|---|
| 5.1 | Puntmonster | ID12 | Geen asbest |

| Beschrijving | Vloerzeil |
| Primaire drager | Vloer |
| Bindmiddel van materiaal | Karton - papier - viltachtig |

| Gebondenheid op basis van bindmiddel | Niet-hechtgebonden |
| Hoeveelheid (oppervlakte - aantal) | <ul style="list-style-type: none"> <li>• 5,00 m<sup>2</sup> - 1 stuk</li> </ul> |
