# Asbestinventarisatetest

Kortrijkstraat 289, 8560 Wevelgem

Attestnummer : 20230201-000437.000

Uitgegeven op : 01.02.2023

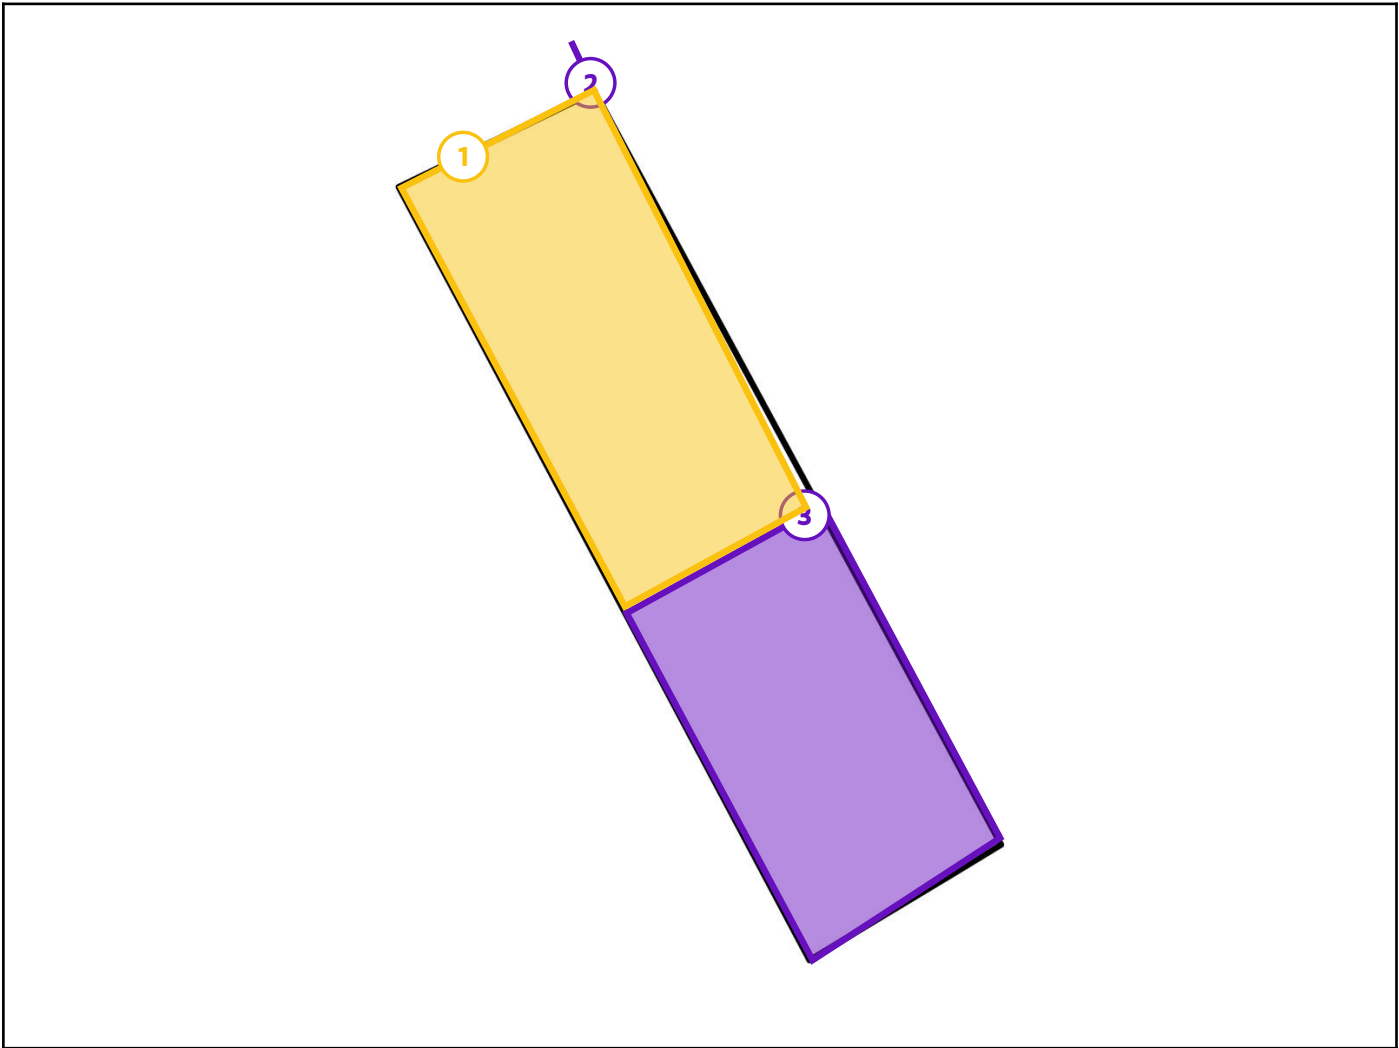
# Plan 1.1: Hoofdgebouw plan

| Beschrijving | Type | Actie |
|---|---|---|
| 1. Aanbouw woning | Uitsluiting | - |
| 2. Deksteen gemene tuinmuur | Advies | - |
| 3. Onderdak woning | Advies | - |

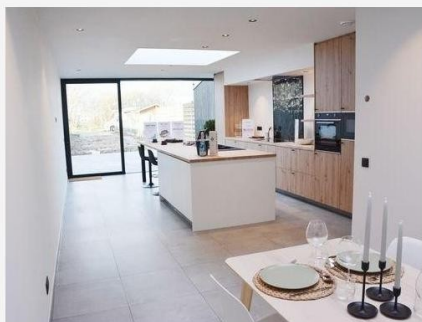
*Situeringsfoto*

### Uitgesloten van inspectie

**Bouwjaar:** 2022

*Constructies gebouwd vanaf 2001 moeten niet onderzocht worden*

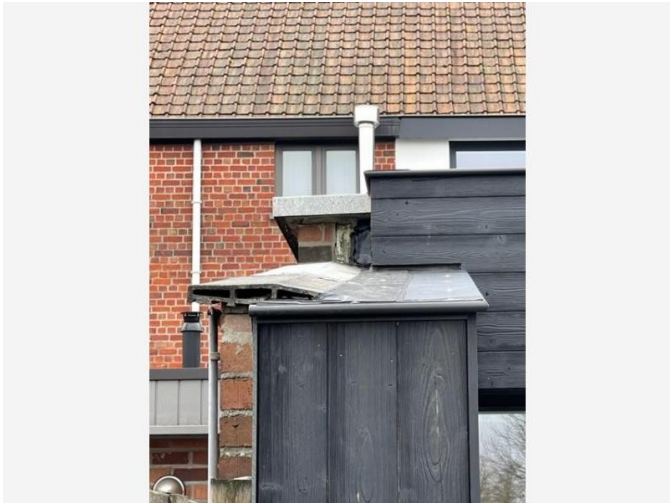
Vrije foto

De deksteen kant buur is asbestverdacht.

| Primaire drager | Wand vrijstaand (scheidingsmuur, ...) |
| (Asbest)materiaal | Deksteen, muurkap - Hol |
| Bindmiddel | Cement |
| Gebondenheid bindmiddel | Hecht |

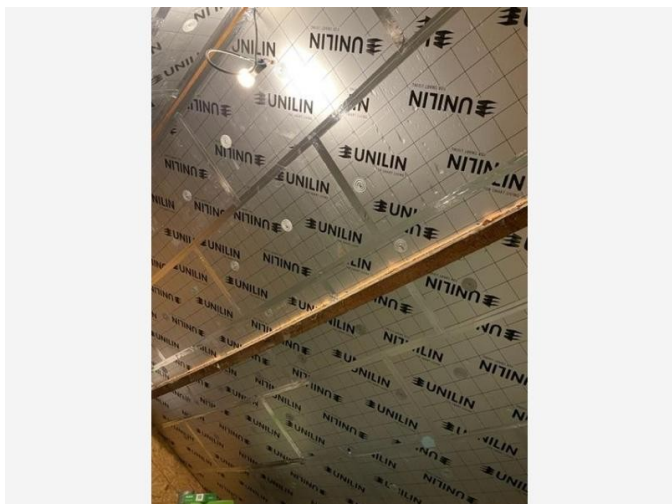
Vrije foto

| Primaire drager | Schuin dak |
| (Asbest)materiaal | Plaat, paneel, tablet - Type Menuiserie |
| Bindmiddel | Cement |
| Gebondenheid bindmiddel | Hecht |

Het dak is geïsoleerd met Pur platen en luchtdicht opgekit. gezien de dakbedekking niet werd vervangen is het aanneembaar dat het onderdak nog aanwezig is. bij verwijdering/vernieuwing van de dakbedekking het onderdak laten verwijderen/vernieuwen door een dakwerker met opleidingsattest eenvoudige handelingen.
