## Keuringsverslag van een elektrische laagspanning- en zeer lage spanningsinstallatie

**NIET CONFORM**

### Plaats van het onderzoek

Straatnaam Stormestraat  
Huisnummer 75  
Busnummer 21  
Postcode 8790  
Gemeente WAREGEM  
Land België

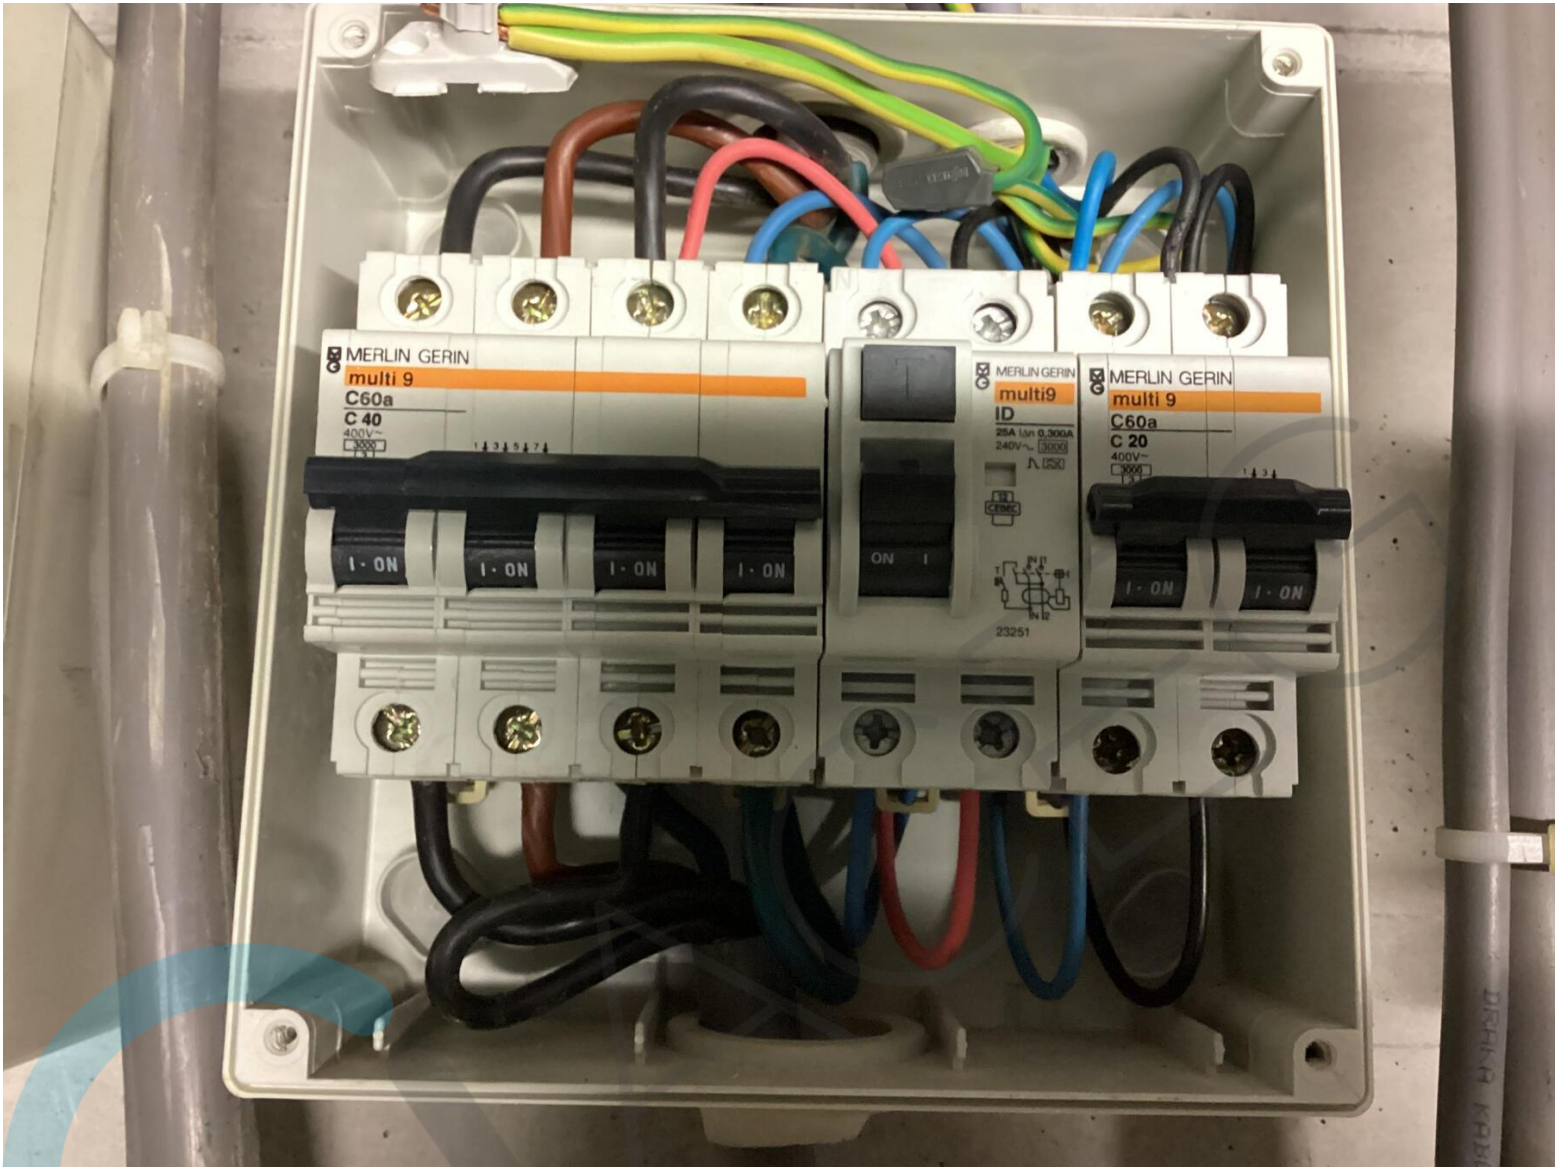
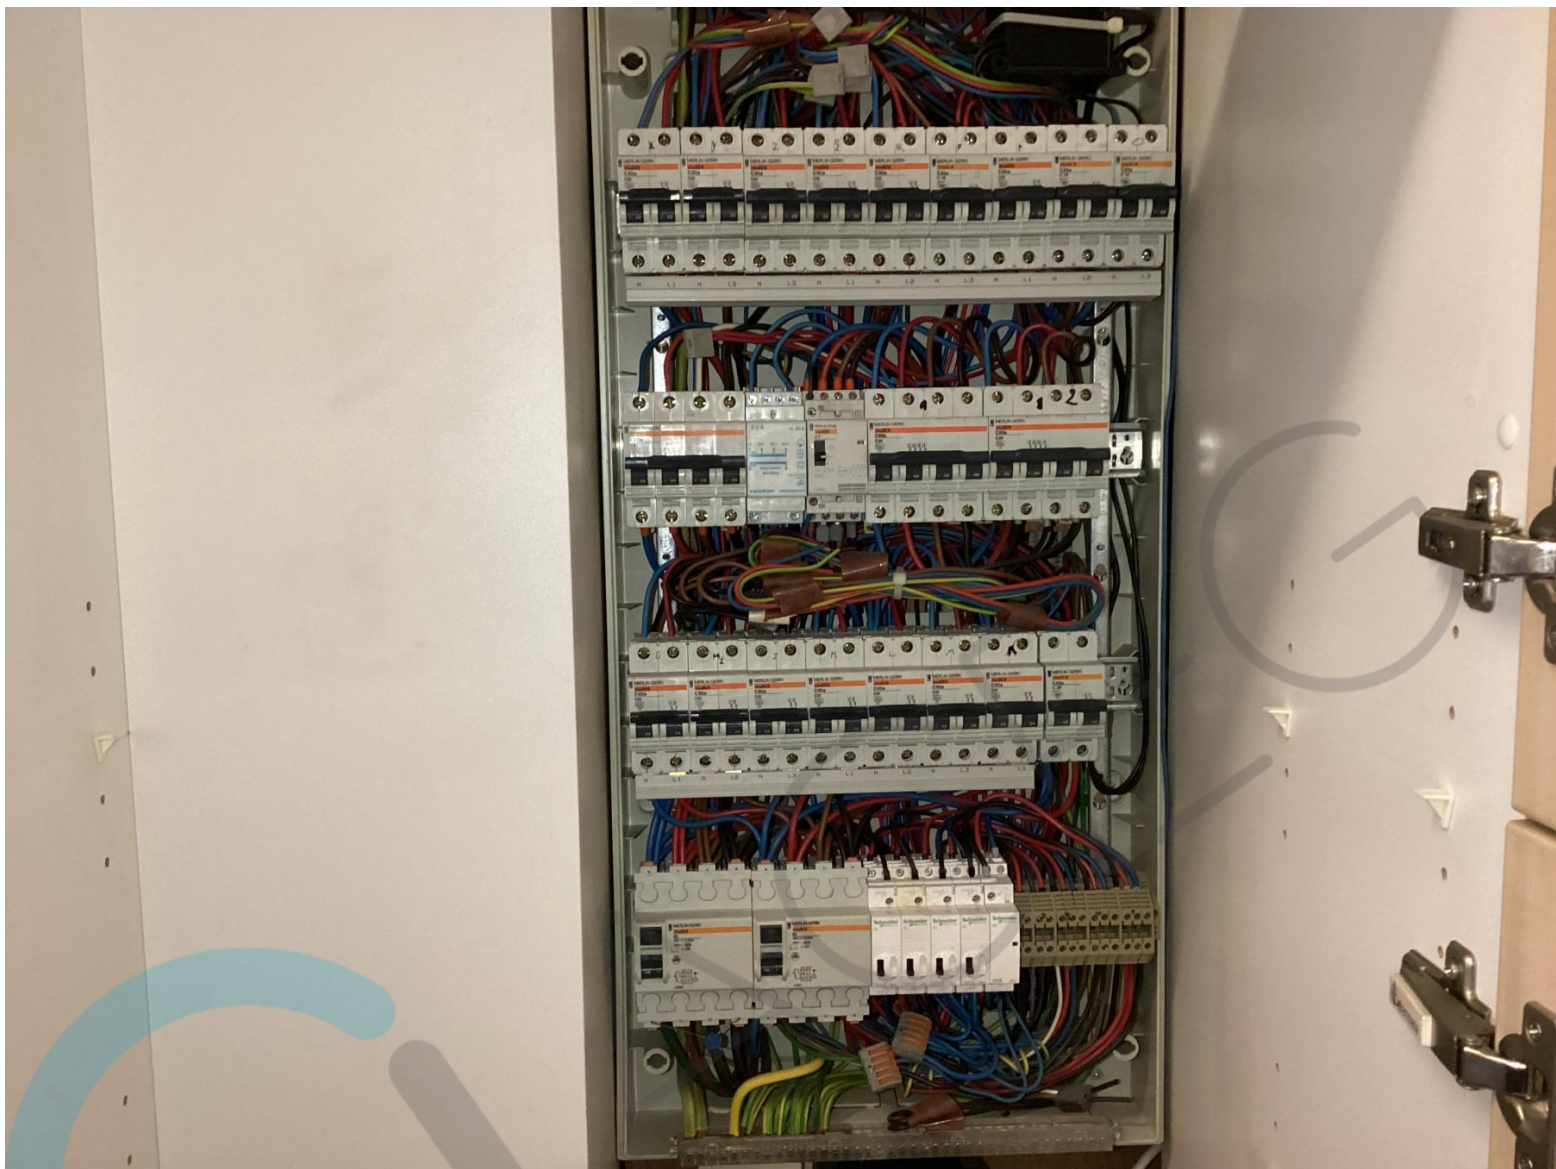
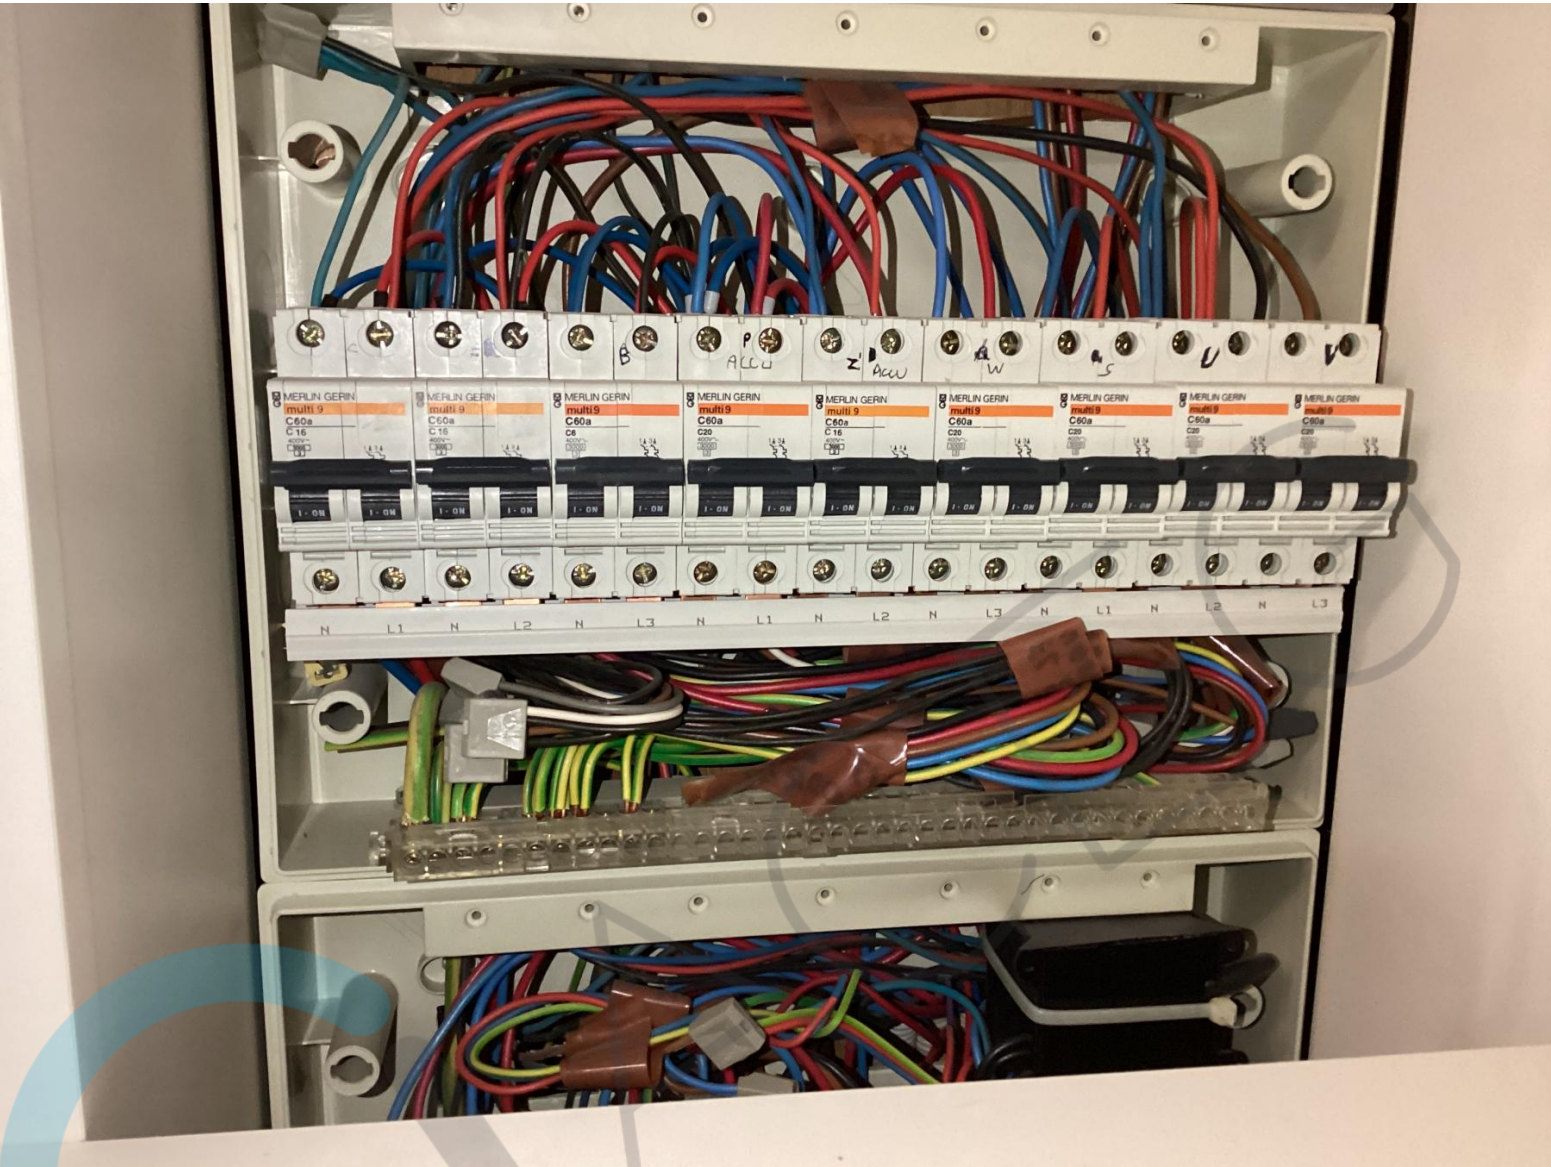
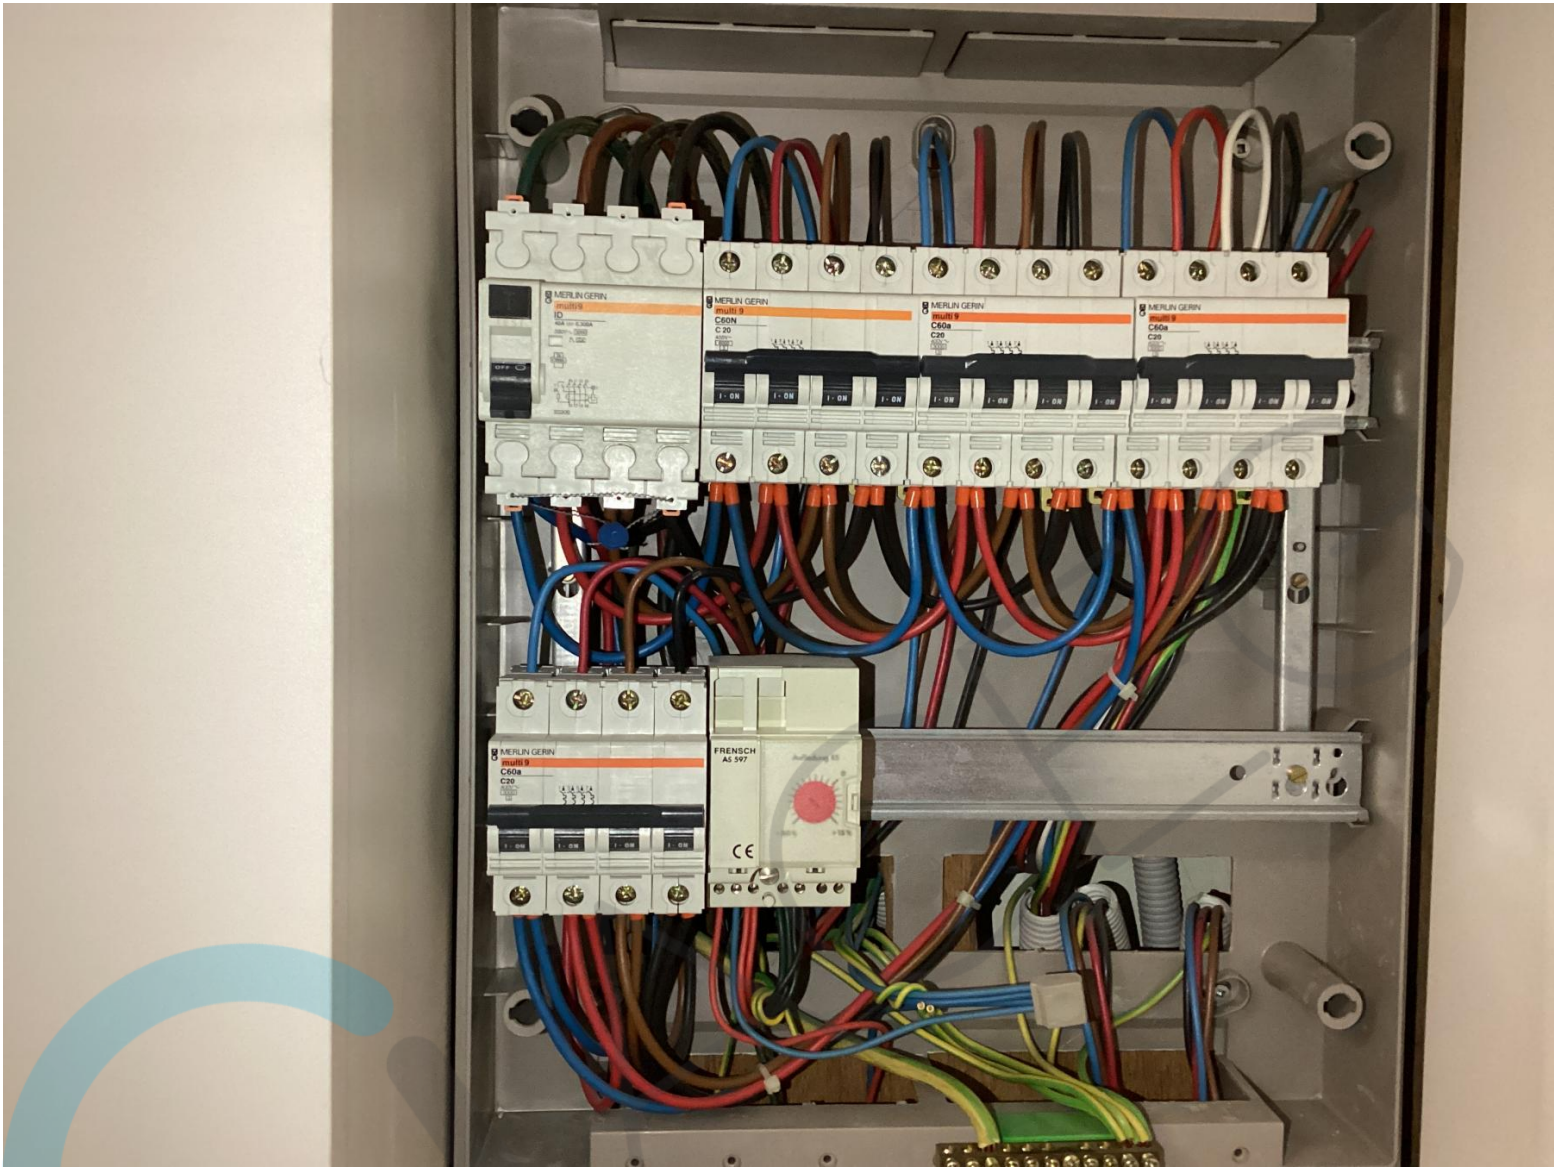
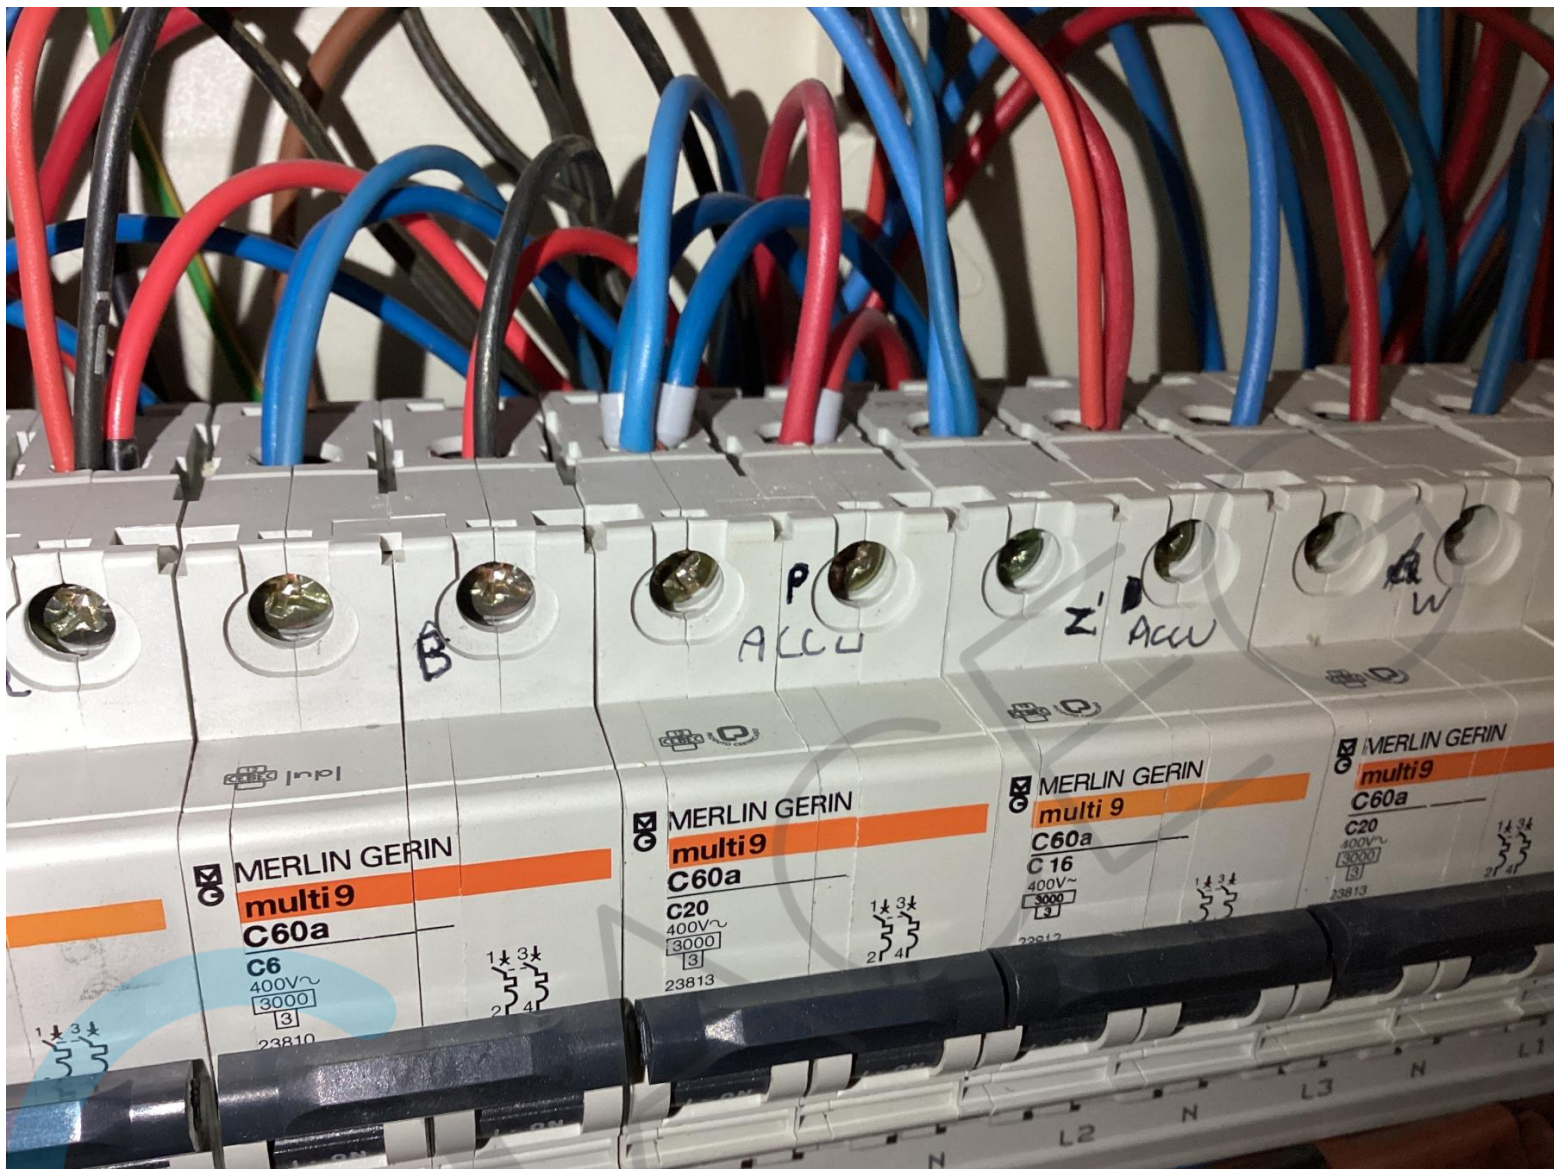
- I1.08 Inplantingsplan gemeenschappelijke aardverbinding niet aanwezig. (Boek 1 onderafdeling 5.4.2.1.)
- I6.02 Een algemene differentieelstroombeschermingsinrichting met een nominale stroom (In) van minstens 40A en een gevoeligheid van maximum 300mA is niet geplaatst. (Boek 1 Onderafdeling 4.2.4.3. en 5.3.5.3.a.)

- Te plaatsen aan het begin van de installatie, in hoofdbord kelder boven teller.
- Zie foto's.
