# Asbestinventarisatetest

Doornikse Heerweg 22, 9700 Oudenaarde

Attestnummer : **20251216-000428.001**

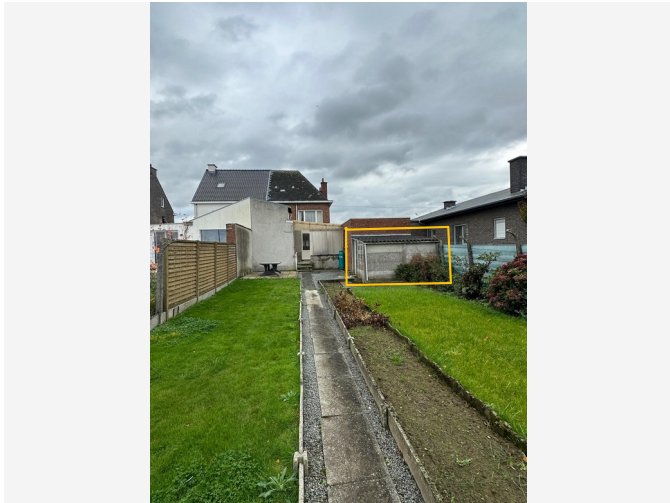
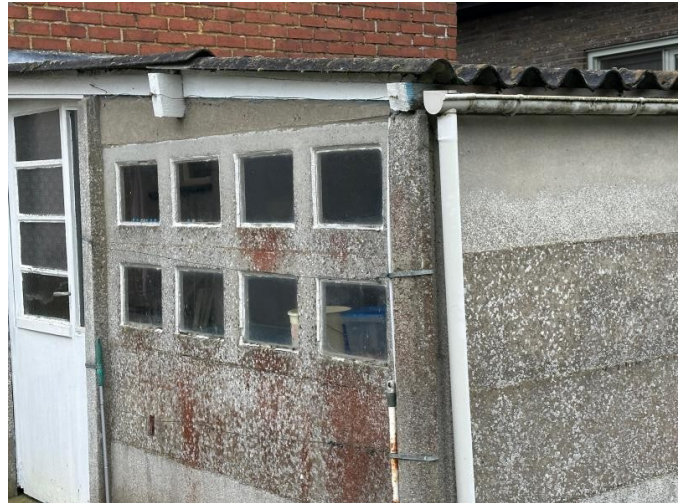
## Fiche 1: Mastiek ramen berging

Geen asbest

| Beschrijving | Mastiek ramen berging |
| Omgeving | Buiten |
| Primaire drager | Wandopening verticaal (raam, deur, ...) |
| Bindmiddel van materiaal | Kitten, mastiek, pasta |
| Gebondenheid op basis van bindmiddel | Hecht |
| Hoeveelheid (gewicht - aantal) | • 1,00 kg - 1 stuk |

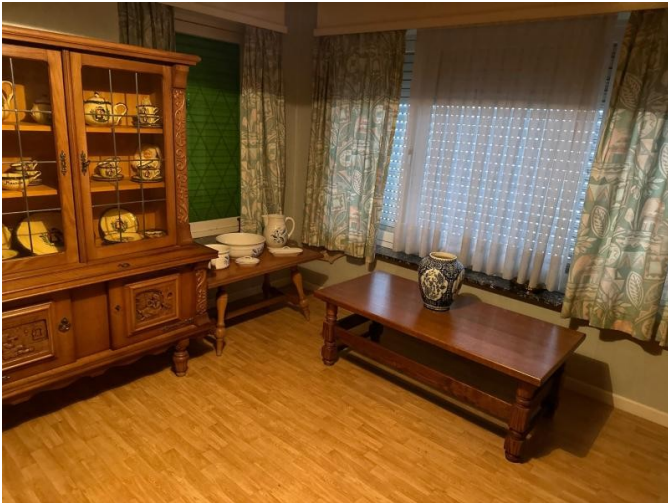
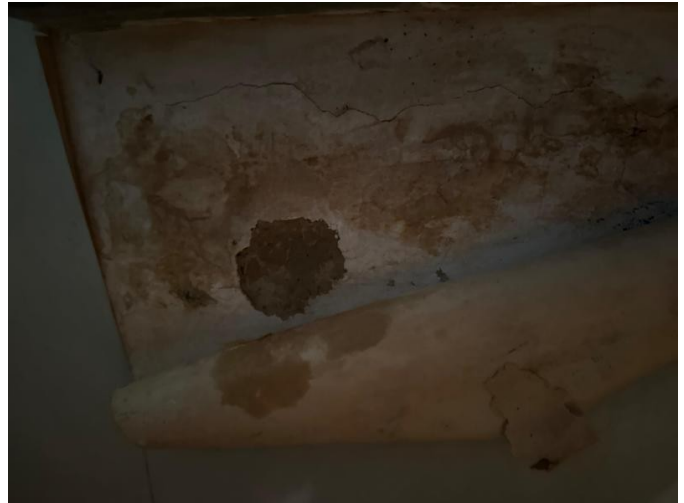
## Fiche 2: Pleisterwerk

Geen asbest

| Beschrijving | Pleisterwerk |
| Omgeving | Binnen |
| Primaire drager | Binnenwand |
| Bindmiddel van materiaal | Gips - kalk |
| Gebondenheid op basis van bindmiddel | Niet-hechtgebonden |
| Hoeveelheid (oppervlakte - dikte - aantal) | • 725,00 m <sup>2</sup> - 1,00 cm - 1 stuk |

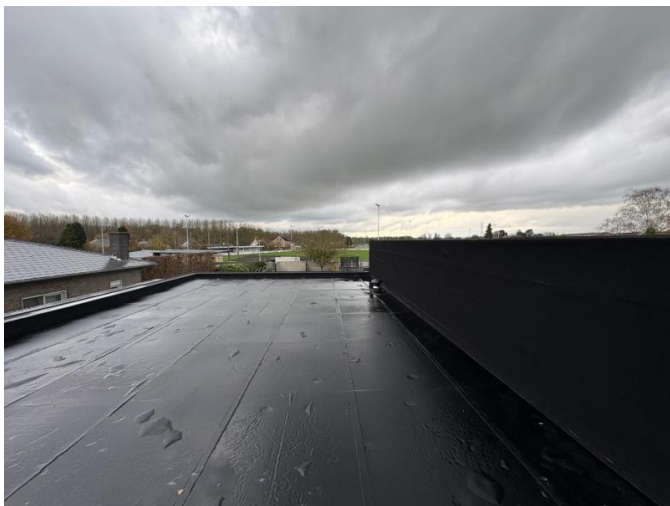
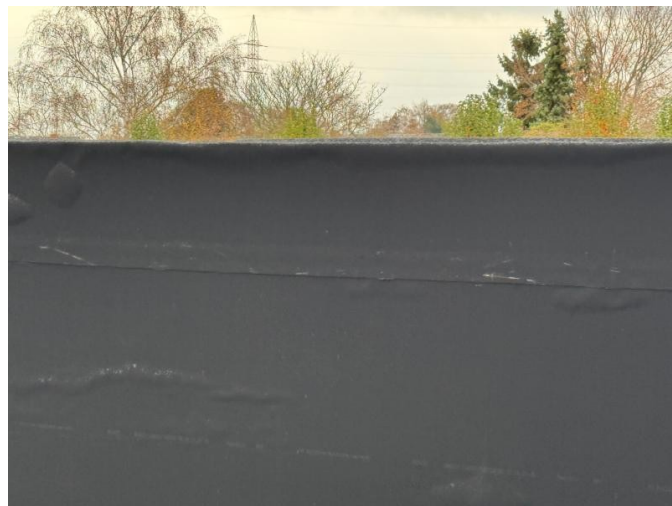
## Fiche 6: Dakbedekking plat dak (niet verdacht)

| Beschrijving | Notitie | Terug te vinden op plannen |
|---|---|---|
| Fiche 6: Dakbedekking plat dak (niet verdacht) | De dakbedekking (EPDM) is niet asbestverdacht. Het is niet uitgesloten dat de EPDM werd gelegd op bestaande, mogelijk asbestverdachte roofing. Bij werken, laat dit controleren. | - |
