# Asbestinventarisatetest

Van Iseghemlaan 49/0704, 8400 Oostende

Attestnummer : 20260323-000501.000

Uitgegeven op : 23.03.2026

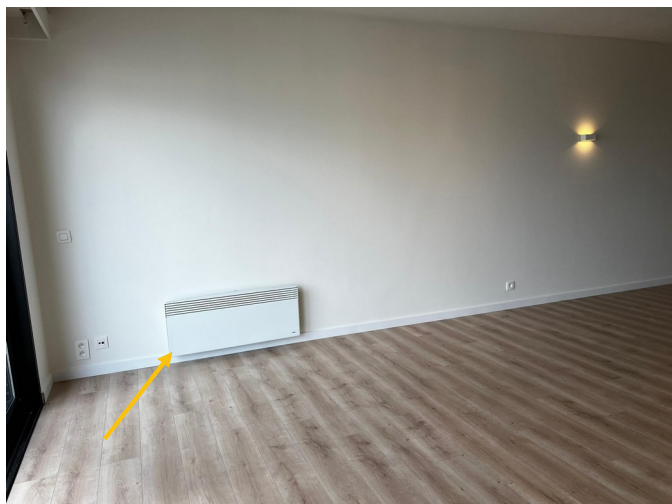
Geen asbest

| # | Type | Referentie | Resultaat |
|---|---|---|---|
| 2.1 | Mengmonster | 1 | Geen asbest |

| Beschrijving | Pleisterwerk wanden droge, natte, circ ruimte |
| Bindmiddel van materiaal | Gips - kalk |
| Gebondenheid op basis van bindmiddel | Niet-hechtgebonden |
| Hoeveelheid (oppervlakte - dikte - aantal) | • 300,00 m <sup>2</sup> - 1,00 cm - 1 stuk |
