# Asbestinventarisatetest

Markt 100, 9800 Deinze  
Gemeenschappelijke delen

Attestnummer : 20250912-000167.000

Uitgegeven op : 12.09.2025

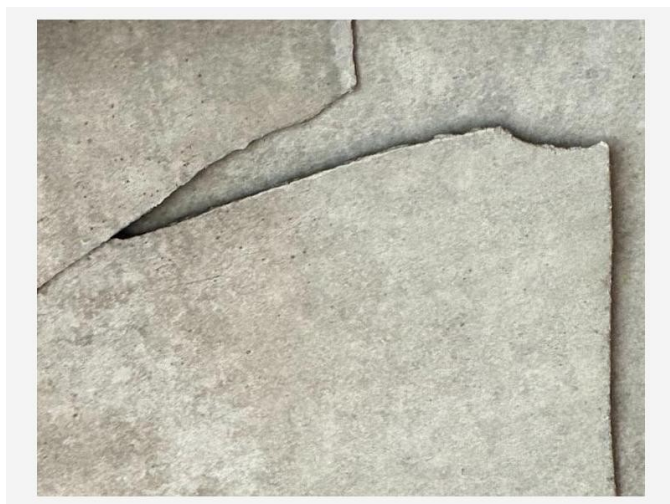
Overzichtsfoto

Detailfoto

Geen asbest

| # | Type | Referentie | Resultaat |
|---|---|---|---|
| 5.1 | Puntmonster | MM01 | Geen asbest |

| Beschrijving | Onderdak |
| Bindmiddel van materiaal | Cement |
| Hoeveelheid (oppervlakte - dikte - aantal) | • 165,00 m <sup>2</sup> - 0,35 cm - 2 stuks |
