# Asbestinventarisatattest

Poletsestraat 18, 9690 Kluisbergen

Attestnummer : 20230111-000331.000

Uitgegeven op : 11.01.2023

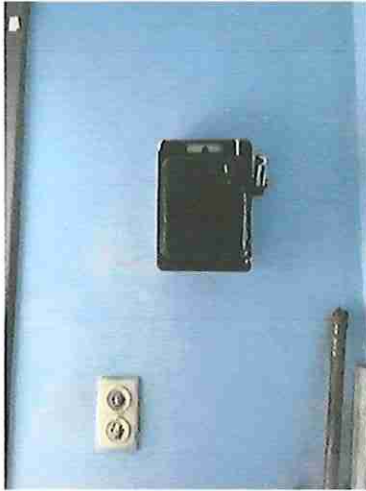
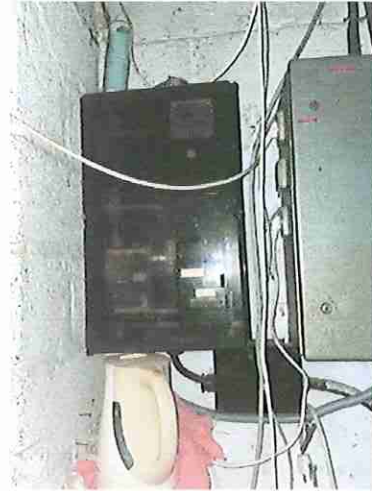
## Fiche 1: bakeliet

Overzichtsfoto

Detailfoto

| Eindbeoordeling materiaalarisico | Laag materiaalarisico en/of verlaagde kans op vezelvrijgave |

| Asbestsoort (vezeltype) | Crocidoliet aanwezig |
| Asbestconcentratie | Laag (< 50%) |
| Toestand van het materiaal | Onbeschadigd, niet verweerd |

| Beschrijving | bakeliet |
| Asbestmateriaal | Plaat, paneel, tablet - Type Bakeliet |
| Hoeveelheid (oppervlakte - dikte - aantal) | • 0,20 m <sup>2</sup> - 1,00 cm - 3 stuks |

| <b>Opmerking</b> | Verschillende bakeliet toepassingen aanwezig. |

Zorgvuldig beheren

- Zorg voor een veilig beheer. Vermijd het beschadigen van het asbestmateriaal. Controleer de toestand jaarlijks op wijzigingen.

- Eenvoudige handelingen: mag via doe-het-zelf of door werknemer(s) met opleidingsattest eenvoudige handelingen  
Kan zelf gedemonteerd (los geschroefd) worden zonder risico.

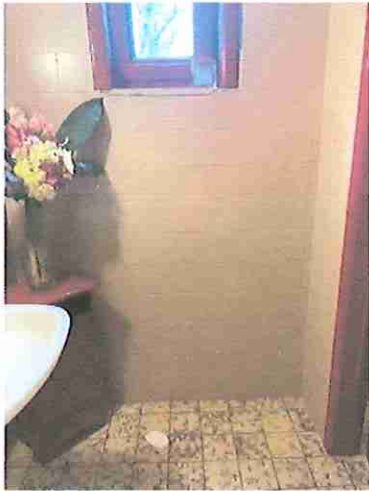
## Fiche 2: Lijm faience

Vrije foto

Verschillende toepassingen aanwezig met tegellijm.

| (Asbest)materiaal | In-situ afwerkingslagen - Gecontamineerde chape |

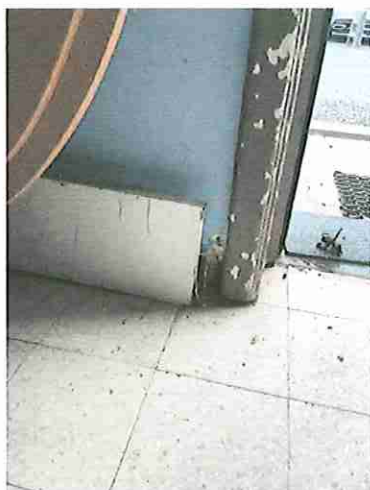
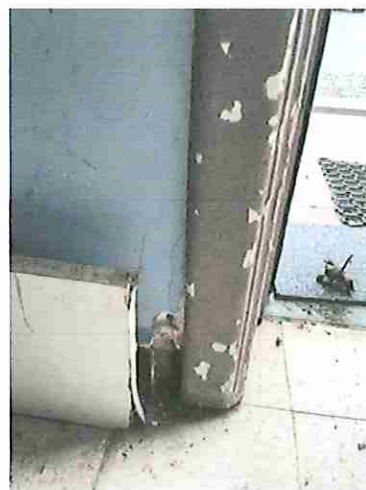
## Fiche 3: pleister muren

Overzichtsfoto

Detailfoto

Geen asbest

| # | Type | Referentie | Resultaat |
|---|---|---|---|
| 3.1 | Mengmonster | 301222/046/001 | Geen asbest |

| Beschrijving | pleister muren |

| Hoeveelheid (oppervlakte - dikte - aantal) | • 90,00 m <sup>2</sup> - 2,00 cm - 1 stuk |

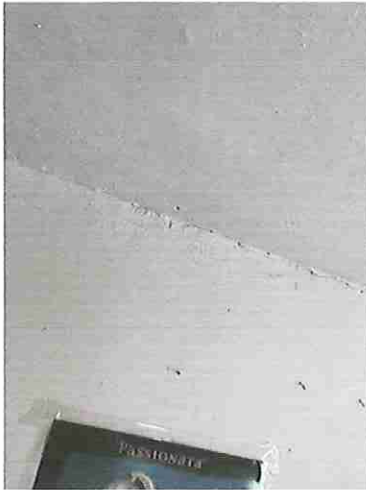
## Fiche 4: pleister plafond

Overzichtsfoto

Detailfoto

Geen asbest

| # | Type | Referentie | Resultaat |
|---|---|---|---|
| 4.1 | Mengmonster | 301222/046/002 | Geen asbest |

| Beschrijving | pleister plafond |

| Hoeveelheid (oppervlakte – dikte – aantal) | • 60,00 m <sup>2</sup> - 1,00 cm - 1 stuk |

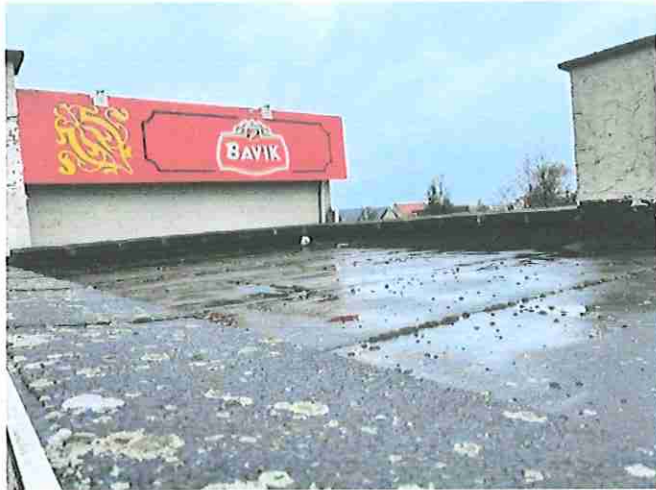
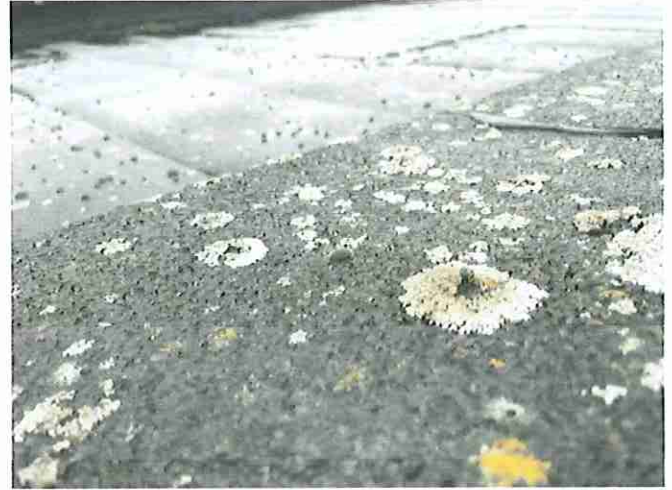
## Fiche 5: Roofing plat dak

Overzichtsfoto

Detailfoto

Geen asbest

| # | Type | Referentie | Resultaat |
|---|---|---|---|
| 5.1 | Puntmonster | 301222/046/003 | Geen asbest |

| Beschrijving | Roofing plat dak |

| Hoeveelheid (oppervlakte - aantal) | • 65,00 m <sup>2</sup> - 1 stuk |
