## KEURINGSRAPPORT ELEKTRISCHE INSTALLATIE OP LAAGSPANNING EN ZEER LAGE SPANNING

Agent-bezoeker **Thomas Neiryndck** Datum controle **16-09-2025**  
Rapportnummer **02-20250916-004-10CPI08-Rev0**

Adres installatie **Keuzelingsstraat 24A 9690 Kluisbergen**  
Controle volgens **AREI Boek 1 - Interne procedure tech02**  
Type controle **Controlebezoek (6.5)**  
Afwijkingen/aanvullende hs **8.3.2.2, 8.2.2**  
Type installatie **Loods/bureau met woongedeelte**  
Eigenaar **Fruitbedrijf Beck**  
Adres eigenaar **Keuzelingsstraat 24A 9690 Kluisbergen**  
Installateur **Niet bekend**

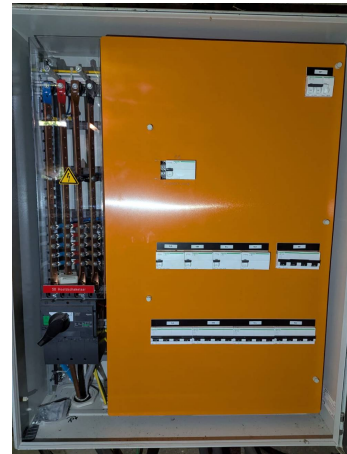
| Naam verdeelbord | <b>Bord ALSB</b> |

- **De voedingskabel is niet correct beveiligd tegenover overstroom ten opzichte van de aarding. Deze is aangesloten zonder een actieve of passieve beveiliging. Het verdeelbord kan onder spanning komen te staan zonder dat de hoofdbeveiliging zal uitvallen.**

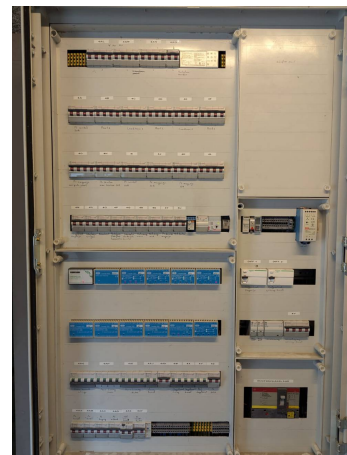
| Naam verdeelbord | <b>Bord 4</b> |

- **Eéndraadsschema's en/of situatieplannen aanpassen in overeenstemming met de werkelijke situatie en/of te voorzien van de vereiste gegevens conform de voorschriften van het AREI. Boek 1 - 3.1.2.1 - 3.1.2.2 - 3.1.2.3 (oa differentieels komen niet overeen met schema)**

- **De doorsnede van één of meerdere in het verdeelbord geplaatste verdeelleidingen is onvoldoende. Boek 1 - 4.4.1.5 (leidingen naar bovenste rij dienen min 16mm<sup>2</sup> te zijn of voor te leggen met berekeningen)**

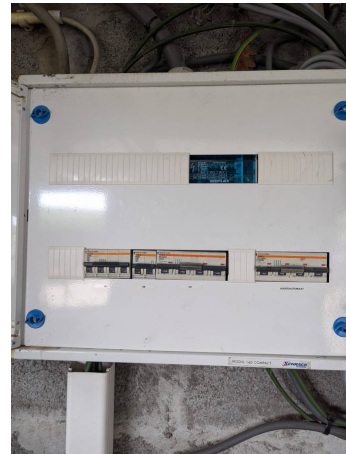
| Naam verdeelbord | <b>Bord 5</b> |

- Een of meerdere beschermingsgeleiders, equipotentiaalverbindingen of aardgeleiders dienen op een degelijke manier te worden aangesloten op de hoofdaardingsklem. Boek 1 - 5.4 (geen verbinding tussen aardrail bovenaan en onderaan, voeding naar bord HVAC dus niet geaard)
- Op één of meerdere aansluitingen in het verdeelbord zijn leidingen niet degelijk vastgemaakt. (bv: verschillende secties op 1 aansluiting...). Boek 1 - 5.2.6.1
- Doorvoerwartels dienen aangewend te worden bij kabeldoorgangen, niet gebruikte kabeldoorgangen zijn af te dichten. Kabeldoorgangen mogen geen beschadiging kunnen aanbrengen bij doorgaande leidingen. Boek 1 - 5.2.6.1

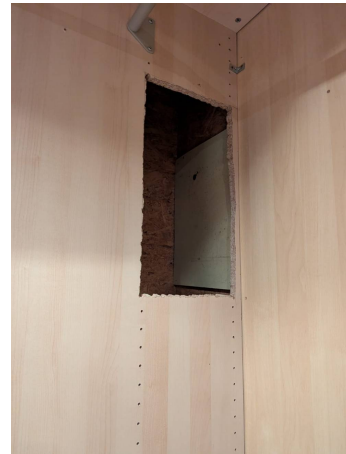
| Naam verdeelbord | <b>Bord 7</b> |

- **Eén of meerdere schakel en -verdeelborden zijn niet (gemakkelijk) bereikbaar opgesteld. Boek 1 - 5.3.5.1-c (verdeelbord niet toegankelijk, hierdoor kon de kast niet gecontroleerd worden, mogelijk kunnen hier dus nieuwe inbreuken voorkomen bij de herkeuring)**

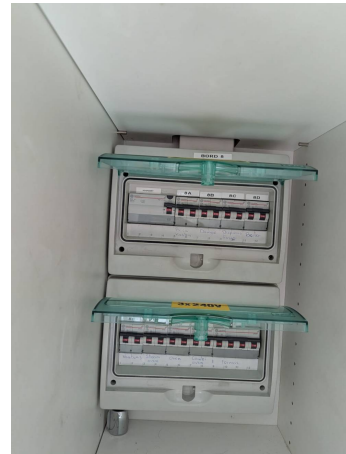
| Naam verdeelbord | <b>Bord 8</b> |

- **Kleurcode van de geleiders dient te worden gerespecteerd. Eén of meerdere blauwe geleiders, worden als fasegeleider gebruikt. De blauwe kleur is voorbehouden voor de nulgeleider. Boek 1 - 5.1.6.2**

- **De nominale spanning dient duidelijk vermeld te worden op elk schakel- en verdeelbord. Ook moeten de schakel- en verdeelborden op een duidelijke, goed zichtbare en onuitwisbare wijze worden gemarkeerd door middel van individuele markeringen, tenzij iedere mogelijkheid tot vergissen uitgesloten is. Boek 1 - 3.1.3.3-a (foute spanning op het bord)**

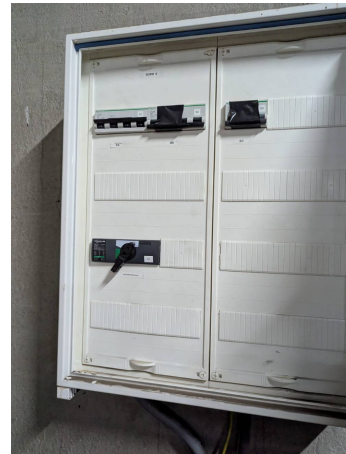
| Naam verdeelbord | <b>Bord 9</b> |

- **Nihil**

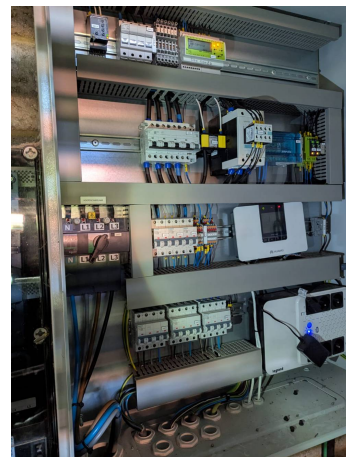
| Naam verdeelbord | <b>Q1</b> |

- **Het bord van de pv-installatie is niet beveiligd d.m.v. een differentieel.**

- **Eéndraadsschema's en/of situatieplannen aanpassen in overeenstemming met de werkelijke situatie en/of te voorzien van de vereiste gegevens conform de voorschriften van het AREI. Boek 1 - 3.1.2.1 - 3.1.2.2 - 3.1.2.3 (niet vermeld op het schema)**
