# Asbestinventarisatetest

Broeke 54, 9600 Ronse

Attestnummer : 20230320-000085.000

## Zone 1: Hoofdgebouw

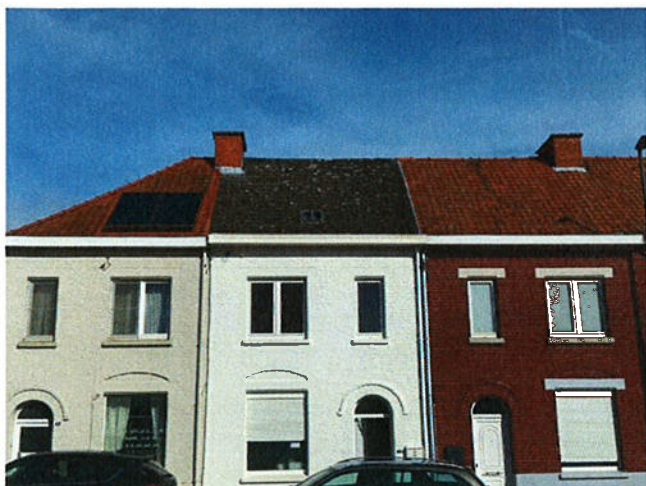
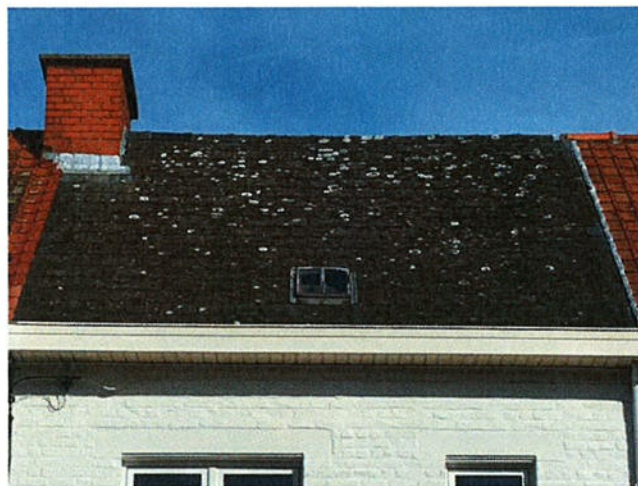
| Eindbeoordeling materiaalrisico | Laag materiaalrisico en/of verlaagde kans op vezelvrijgave |

| Asbestsoort (vezeltype) | Crocidoliet aanwezig |
| Toestand van het materiaal | Licht beschadigd, licht verweerd. Intact materiaal type Pical – asbestboard of categorie III 'gebondenheid' |

| Beschrijving | Leien |
| Asbestmateriaal | Dak- en gevelbekleding - Lei, shingle |
| Hoeveelheid (oppervlakte - aantal) | • 45,00 m <sup>2</sup> - 1 stuk |

Het asbestmateriaal valt onder de mijlpaal van 2034.

**Verwijderen**

- Zorg voor een veilig beheer. Vermijd het beschadigen van het asbestmateriaal. Controleer de toestand jaarlijks op wijzigingen.
- Hemelwater dat afspoelt van asbestcement daken of gevels kan asbestdeeltjes bevatten. Gebruik het enkel voor gesloten circuits (bv. spoelen toiletten). Reinig na het vervangen van het dak of de gevel de dakgoten en regenwaterput of -ton om asbesthoudend sediment of slib te verwijderen

- Eenvoudige handelingen: mag via doe-het-zelf of door werknemer(s) met opleidingsattest eenvoudige handelingen  
Niet via stortkoker naar beneden gooien, in geheel verwijderen.

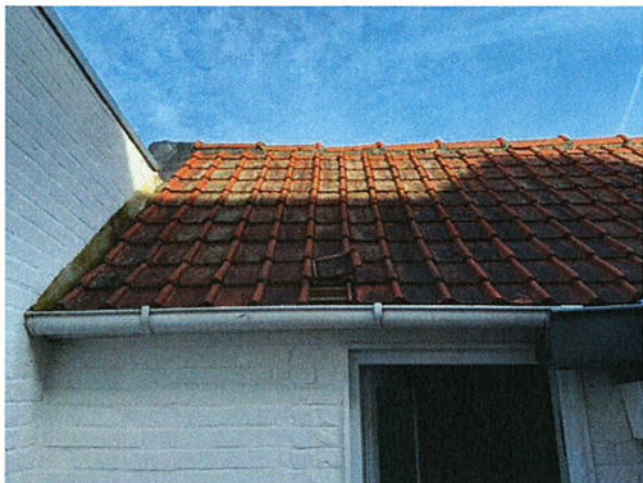
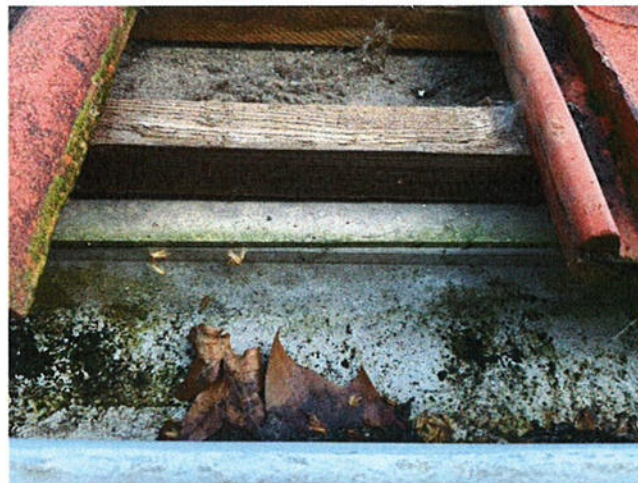
## Fiche 2: Onderdak

| Eindbeoordeling materiaalarisico | Laag materiaalarisico en/of verlaagde kans op vezelvrijgave |

| Asbestsoort (vezeltype) | Crocidoliet aanwezig |
| Toestand van het materiaal | Licht beschadigd, licht verweerd. Intact materiaal type Pical – asbestboard of categorie III 'gebondenheid' |

| Asbestmateriaal | Plaat, paneel, tablet - Type Menuiserite |
| Hoeveelheid (oppervlakte - dikte - aantal) | • 15,00 m <sup>2</sup> - 0,50 cm - 1 stuk |

| Opmerking | Onderdak hoofdgebouw niet inspecteerbaar. Mogelijks dezelfde platen. |

Het asbestmateriaal valt onder de mijlpaal van 2040.

Zorgvuldig beheren

- Zorg voor een veilig beheer. Vermijd het beschadigen van het asbestmateriaal. Controleer de toestand jaarlijks op wijzigingen.

- Eenvoudige handelingen: mag via doe-het-zelf of door werknemer(s) met opleidingsattest eenvoudige handelingen  
Platen in geheel verwijderen

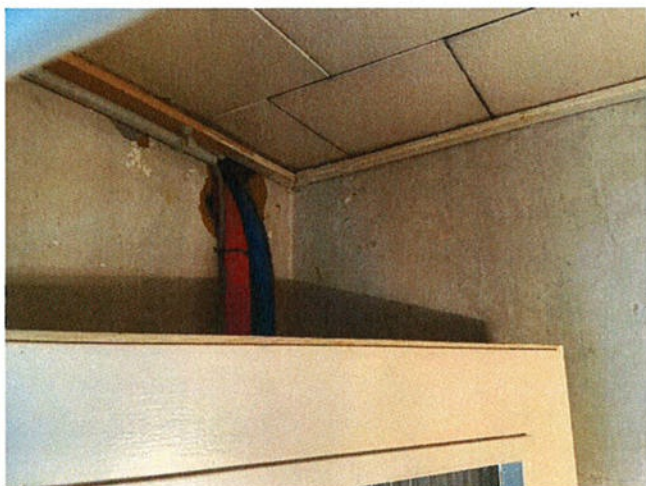
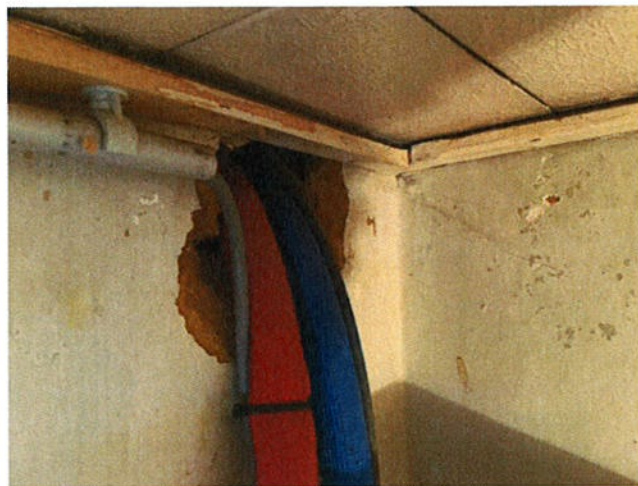
## Fiche 3: Pleisterwerk

Geen asbest

| # | Type | Referentie | Resultaat |
|---|---|---|---|
| 3.1 | Mengmonster | MM95_01 | Geen asbest |

| Bindmiddel van materiaal | Gips - kalk |
