# Asbestinventarisatetest

Ter Eecken 2/1, 9700 Oudenaarde

Attestnummer : **20240924-000383.000**

Uitgegeven op : **24.09.2024**

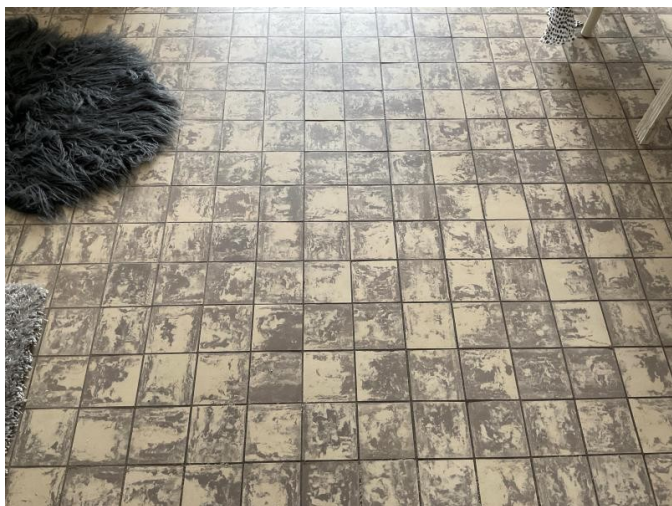
Vrije foto

| Identificatiemethode | Vaststelling & expertise (niet-asbestverdacht) |

Deze tegels zijn als niet asbestverdacht bevonden. Bij renovatie en/of sloop onderzoek verrichten naar de aanwezigheid van asbesthoudende toepassingen in de onderliggende lagen.

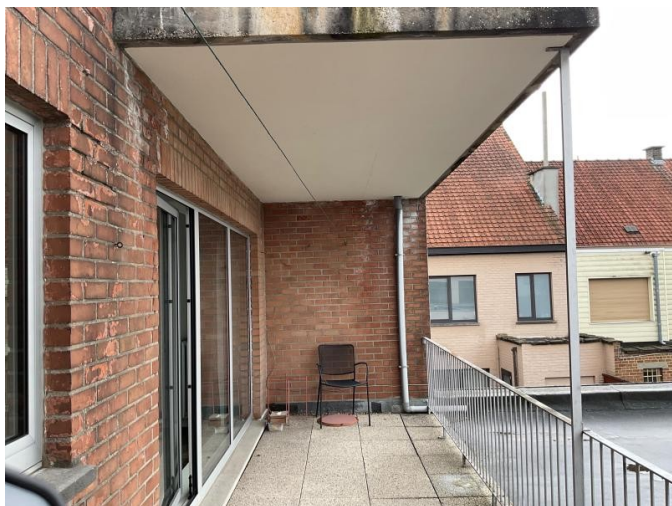
Vrije foto

| Identificatiemethode | Redelijk vermoeden |

Bij renovatie en/of sloop onderzoek verrichten naar de gebruikte materialen in en op de draagstructuren van de balkons.

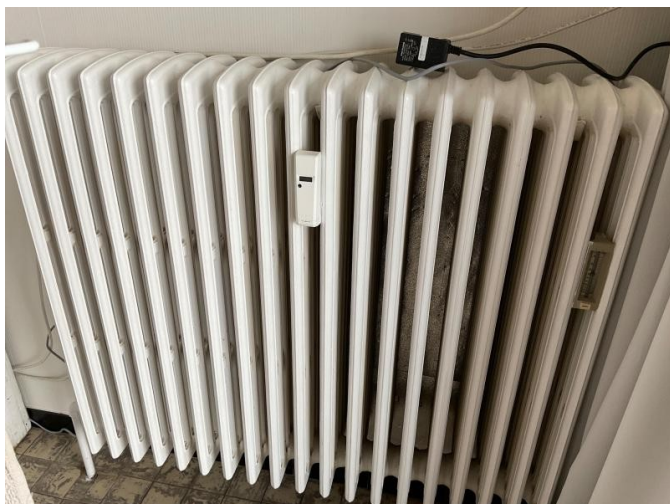
Vrije foto

| Identificatiemethode | Redelijk vermoeden |
| Primaire drager | Ruimteverwarming |
| (Asbest)materiaal | Pakking, dichting |

Bij renovatie en/of sloop onderzoek verrichten naar de aanwezigheid van asbesthoudende pakkingen tussen de verwarmingselementen.

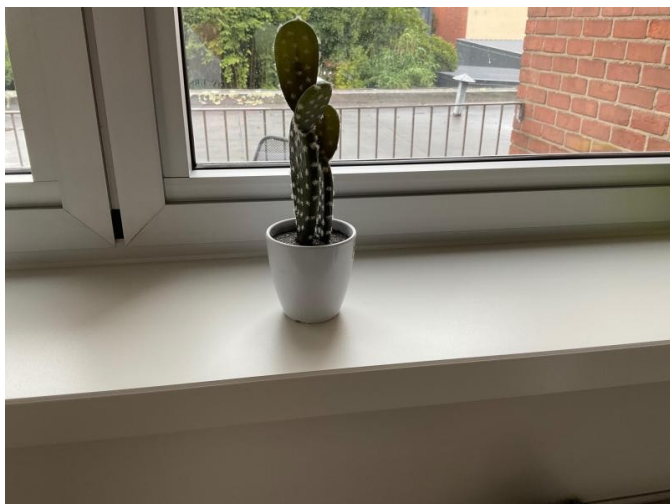
Vrije foto

De vensterbanken (binnen) zijn als niet asbestverdacht bevonden.

| Identificatiemethode | Vaststelling & expertise (niet-asbestverdacht) |

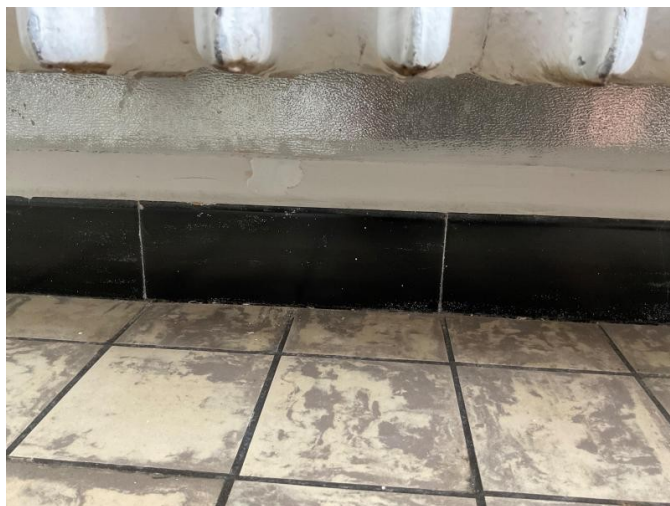
## Fiche 6: PLEISTER MUREN

Geen asbest

| # | Type | Referentie | Resultaat |
|---|---|---|---|
| 6.1 | Mengmonster | MM01 | Geen asbest |

| Bindmiddel van materiaal | Gips - kalk |
| Hoeveelheid (oppervlakte - dikte - aantal) | • 140,00 m <sup>2</sup> - 0,50 cm - 1 stuk |
