# Asbestinventarisatetest

Ter Eecken 2, 9700 Oudenaarde

Attestnummer : **20240924-000387.000**

Uitgegeven op : **24.09.2024**

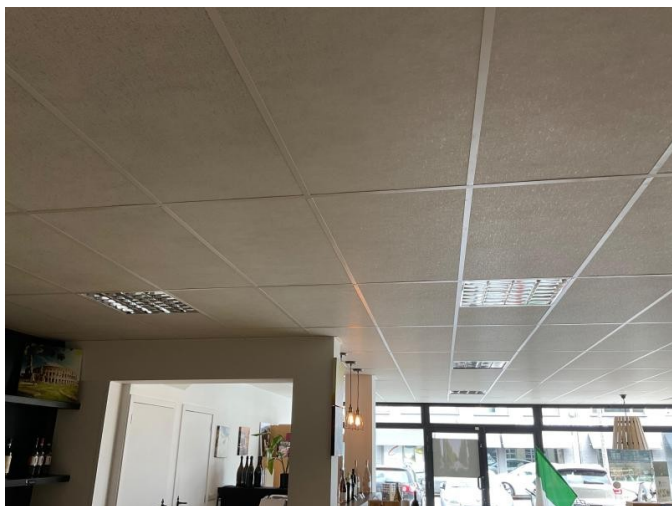
Vrije foto

| Primaire drager | Plafond |

Verlaagd plafond kunnen inspecteren, deze toepassing werd niet bemonsterd. Geen risicoanalyse mogelijk van de onderliggende materialen. Bij renovatie en/of sloop onderzoek verichten naar de aanwezigheid van asbestverdachte toepassingen die zich achter het verlaagd plafond kunnen bevinden

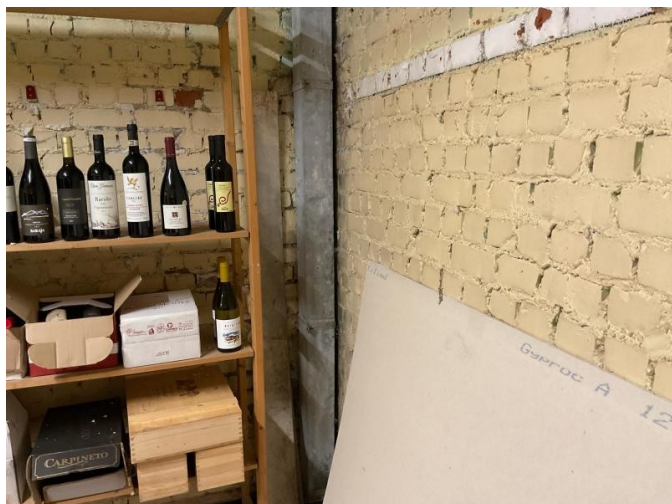
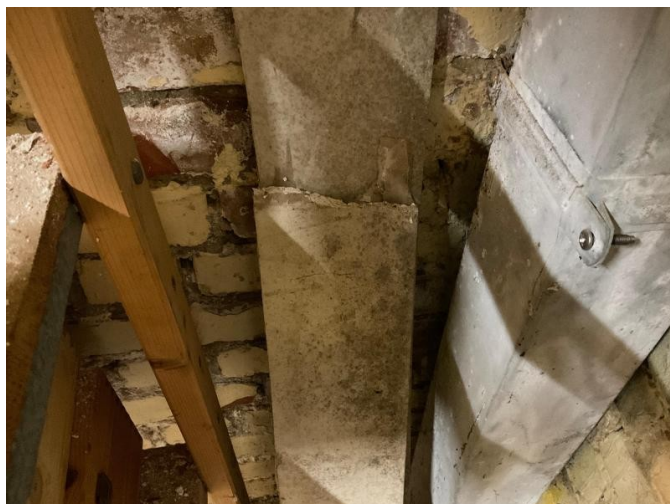
Afvalstof, geen asbest

| # | Type | Referentie | Resultaat |
|---|---|---|---|
| 5.1 | Puntmonster | MM02 | Geen asbest |

| Materialen | <ul style="list-style-type: none"><li>• Plaat, paneel, tablet - Calciumsilicaat (type Pical, type Promatect)</li></ul> |
| Gebondenheid op basis van bindmiddel | Niet-hechtgebonden |

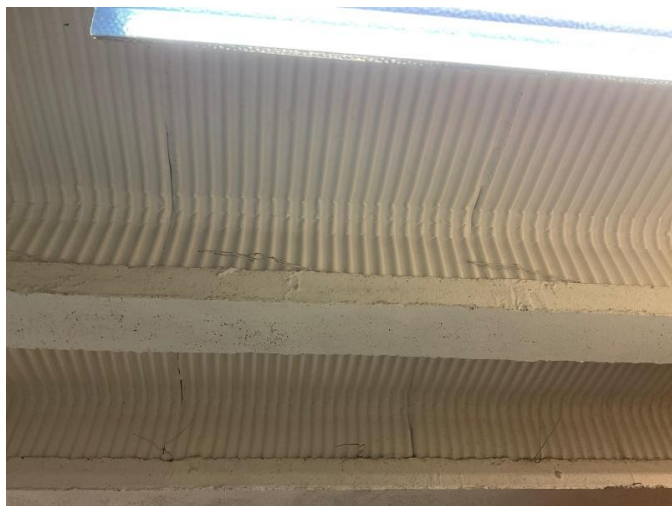
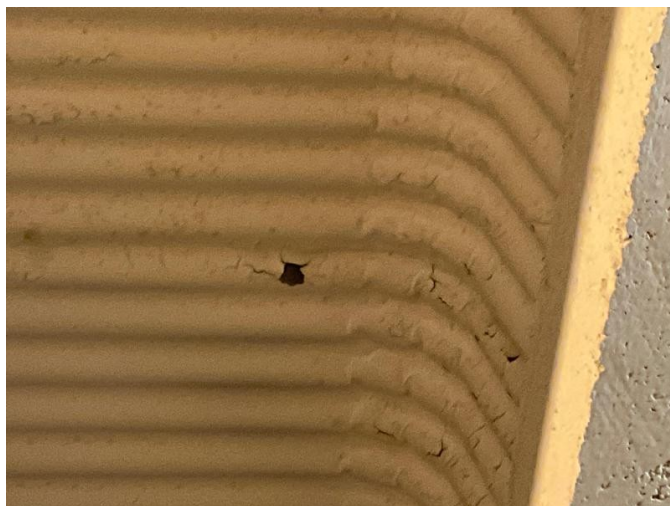
## Fiche 6: COATING DAK

Geen asbest

| # | Type | Referentie | Resultaat |
|---|---|---|---|
| 6.1 | Puntmonster | MM01 | Geen asbest |

| Bindmiddel van materiaal | Kunststof of -hars |
| Gebondenheid op basis van bindmiddel | Hecht |
