# Asbestinventarisatetest

Ter Eecken 2/2, 9700 Oudenaarde

Attestnummer : **20240924-000384.001**

## Zone 1: Hoofdgebouw

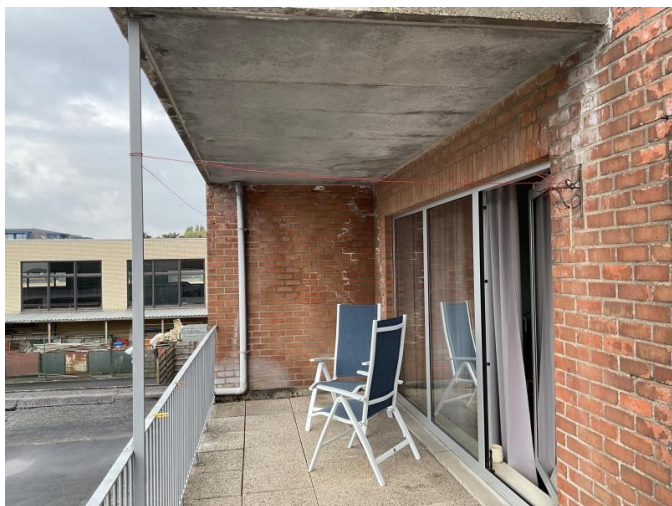
Vrije foto

| Identificatiemethode | Redelijk vermoeden |

Bij renovatie en/of sloop onderzoek verrichten naar de gebruikte materialen in en op de draagstructuren van de balkons.

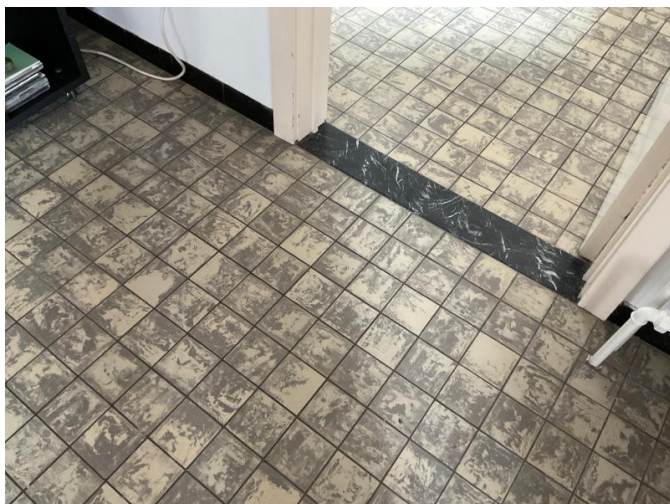
Vrije foto

| Identificatiemethode | Vaststelling & expertise (niet-asbestverdacht) |

Deze tegels zijn als niet asbestverdacht bevonden. Bij renovatie en/of sloop onderzoek verrichten naar de aanwezigheid van asbesthoudende toepassingen in de onderliggende lagen.

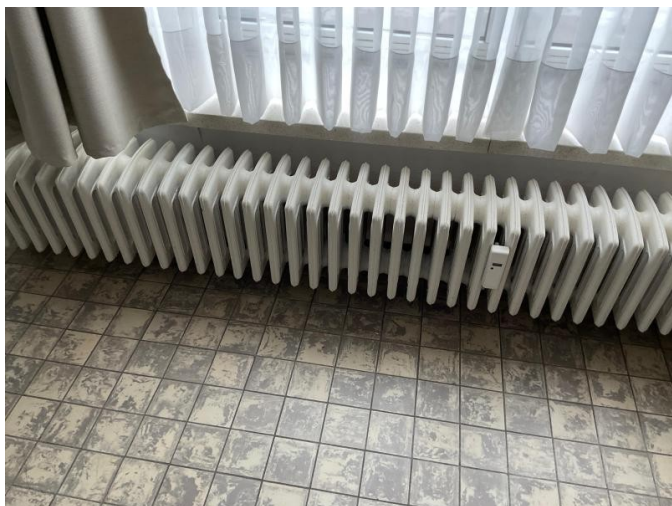
Vrije foto

| Identificatiemethode | Redelijk vermoeden |
| Primaire drager | Ruimteverwarming |
| (Asbest)materiaal | Pakking, dichting |

Bij renovatie en/of sloop onderzoek verrichten naar de aanwezigheid van asbesthoudende pakkingen tussen de verwarmingselementen.

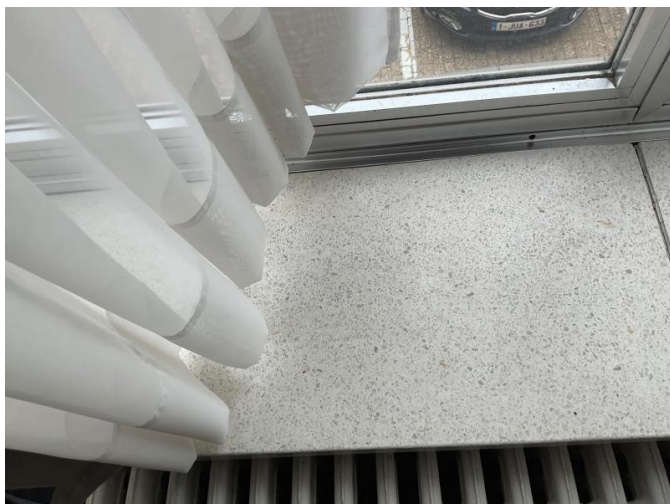
Vrije foto

De vensterbanken (binnen) zijn als niet asbestverdacht bevonden.

| Identificatiemethode | Vaststelling & expertise (niet-asbestverdacht) |
