# Asbestinventarisatetest

Ter Eecken 2/4, 9700 Oudenaarde

Attestnummer : **20240924-000386.000**

Uitgegeven op : **24.09.2024**

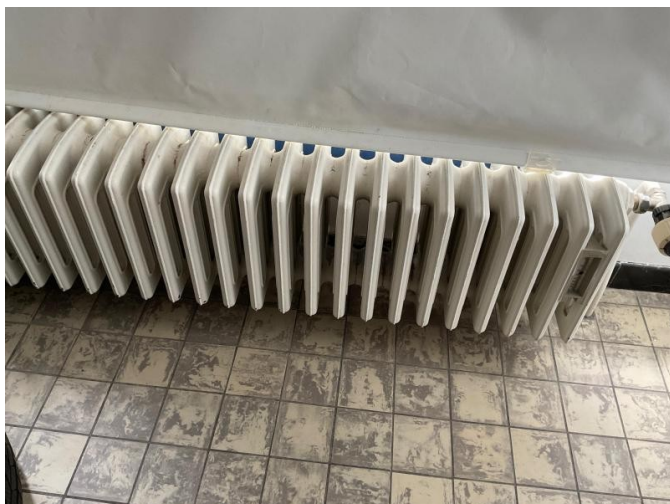
Vrije foto

| Identificatiemethode | Redelijk vermoeden |
| Primaire drager | Ruimteverwarming |
| (Asbest)materiaal | Pakking, dichting |

Bij renovatie en/of sloop onderzoek verrichten naar de aanwezigheid van asbesthoudende pakkingen tussen de verwarmingselementen.

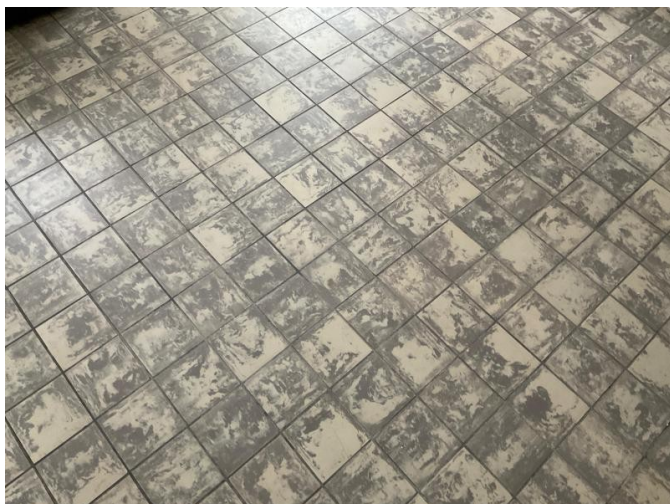
Vrije foto

| Identificatiemethode | Vaststelling & expertise (niet-asbestverdacht) |

Deze tegels zijn als niet asbestverdacht bevonden. Bij renovatie en/of sloop onderzoek verrichten naar de aanwezigheid van asbesthoudende toepassingen in de onderliggende lagen.

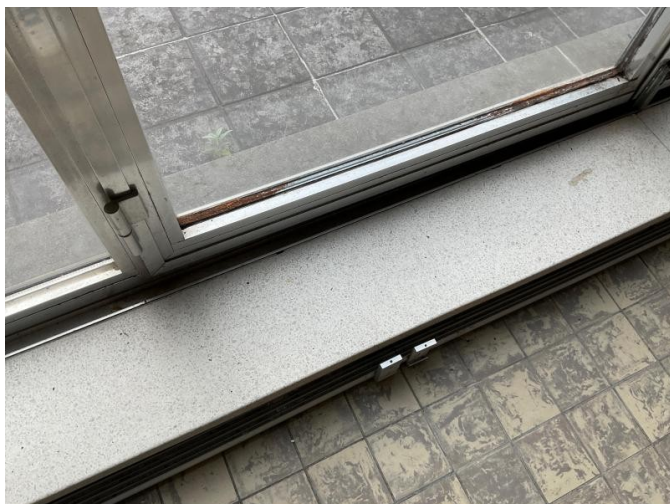
Vrije foto

De vensterbanken (binnen) zijn als niet asbestverdacht bevonden.

| Identificatiemethode | Vaststelling & expertise (niet-asbestverdacht) |

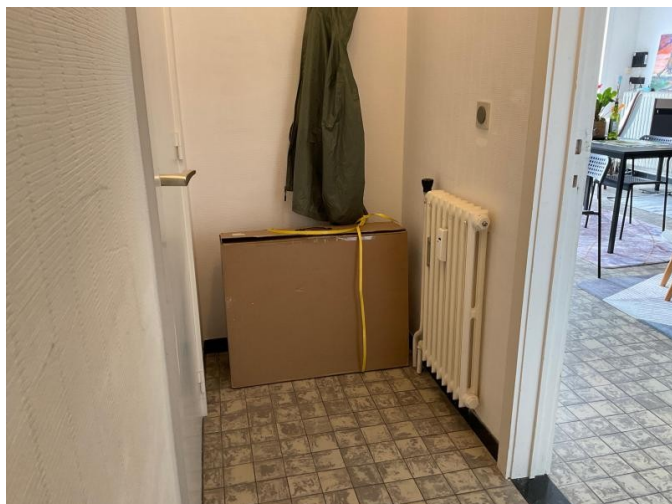
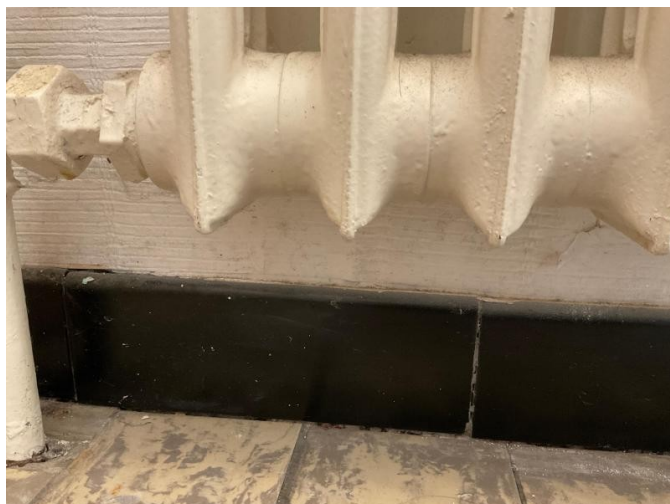
Overzichtsfoto

Geen asbest

| # | Type | Referentie | Resultaat |
|---|---|---|---|
| 6.1 | Mengmonster | MM01 | Geen asbest |

| Beschrijving | PLEISTER MUREN |
| Bindmiddel van materiaal | Gips - kalk |
| Hoeveelheid (oppervlakte - dikte - aantal) | • 140,00 m <sup>2</sup> - 0,50 cm - 1 stuk |
