# Asbestinventarisatetest

Zwijndries 75, 9700 Oudenaarde

Attestnummer : 20250820-000010.000

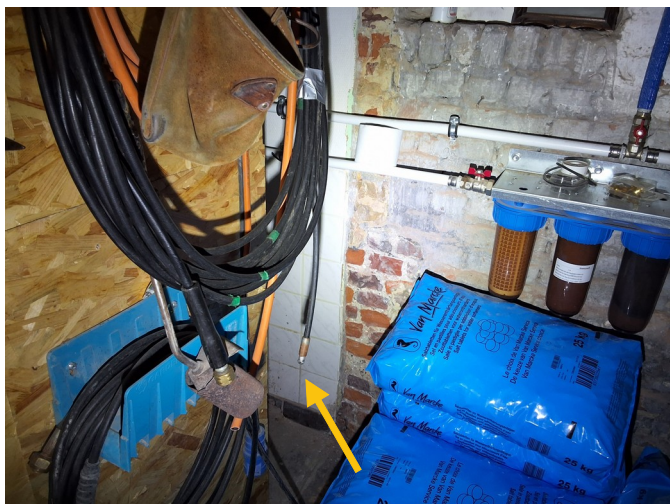
Binnenwanden en/of plafonds afgewerkt met een intacte laag faiencetegels zonder zichtbare beschadigingen. Inspectie van de onderliggende lijmlaag of tegels zelf is niet mogelijk zonder uitbreiding naar een destructief onderzoek.

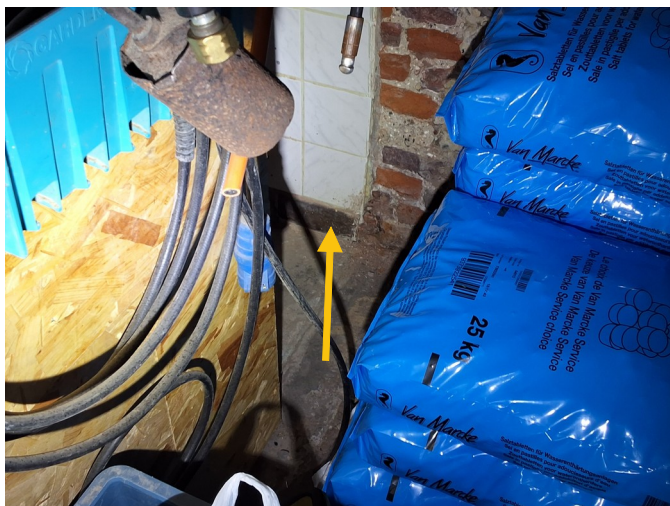
Plinten werden soms verlijmd met asbesthoudende lijm. Bij werken, laat dit onderzoeken.

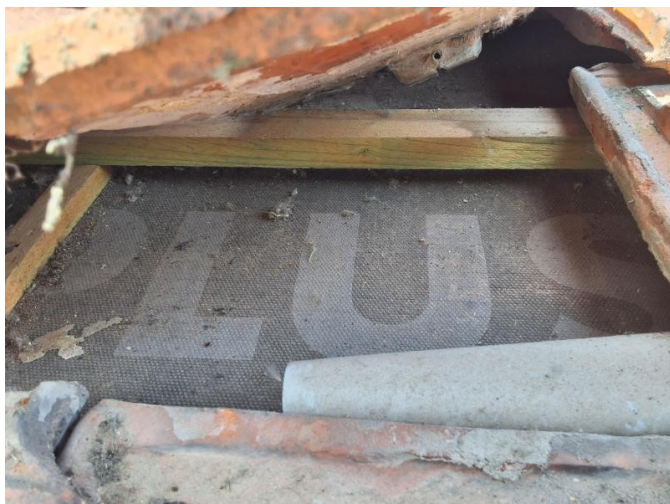
## Fiche 3: Geen onderdak aangetroffen

Na het optillen van een pan werd geen asbestverdacht onderdak aangetroffen. Dit betekent niet dat er geen onderdak aanwezig kan zijn op plaatsen die niet gecontroleerd werden. Bij werken, laat een eventueel aangetroffen onderdak controleren op aanwezigheid van asbest.

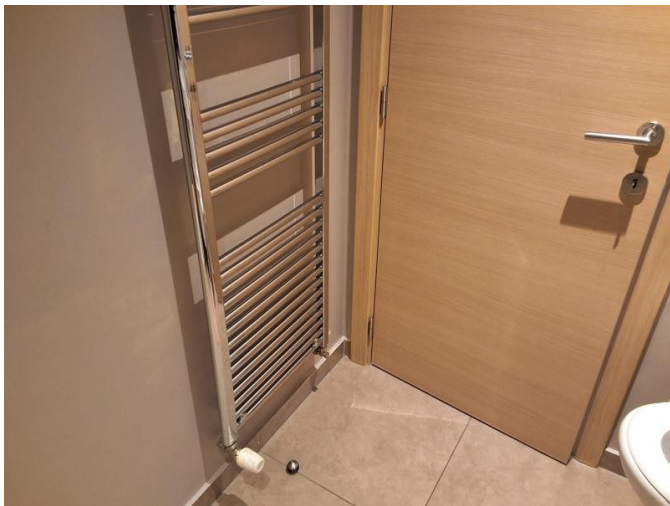
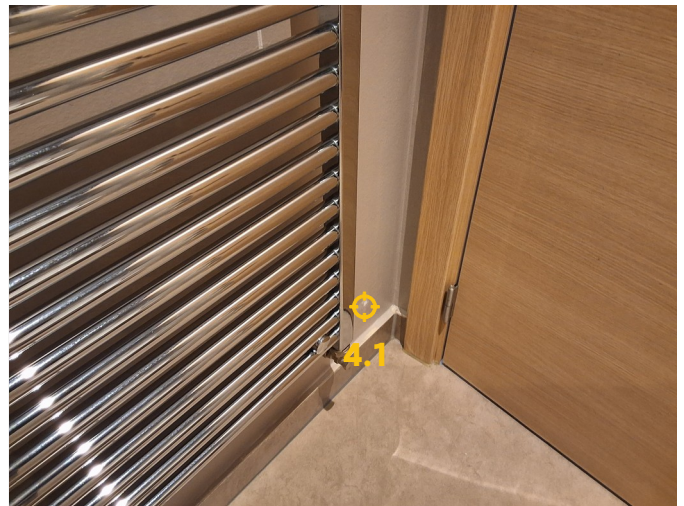
## Fiche 4: Pleisterwerk wanden

Geen asbest

| # | Type | Referentie | Resultaat |
|---|---|---|---|
| 4.1 | Mengmonster | 1 | Geen asbest |

| Beschrijving | Pleisterwerk wanden |
| Bindmiddel van materiaal | Gips - kalk |
| Hoeveelheid (oppervlakte - dikte - aantal) | • 300,00 m <sup>2</sup> - 1,00 cm - 1 stuk |
