# Asbestinventarisatetest

Franklin Rooseveltplein 11/0001, 9600 Ronse

Attestnummer : 20230711-000024.000

Uitgegeven op : 11.07.2023

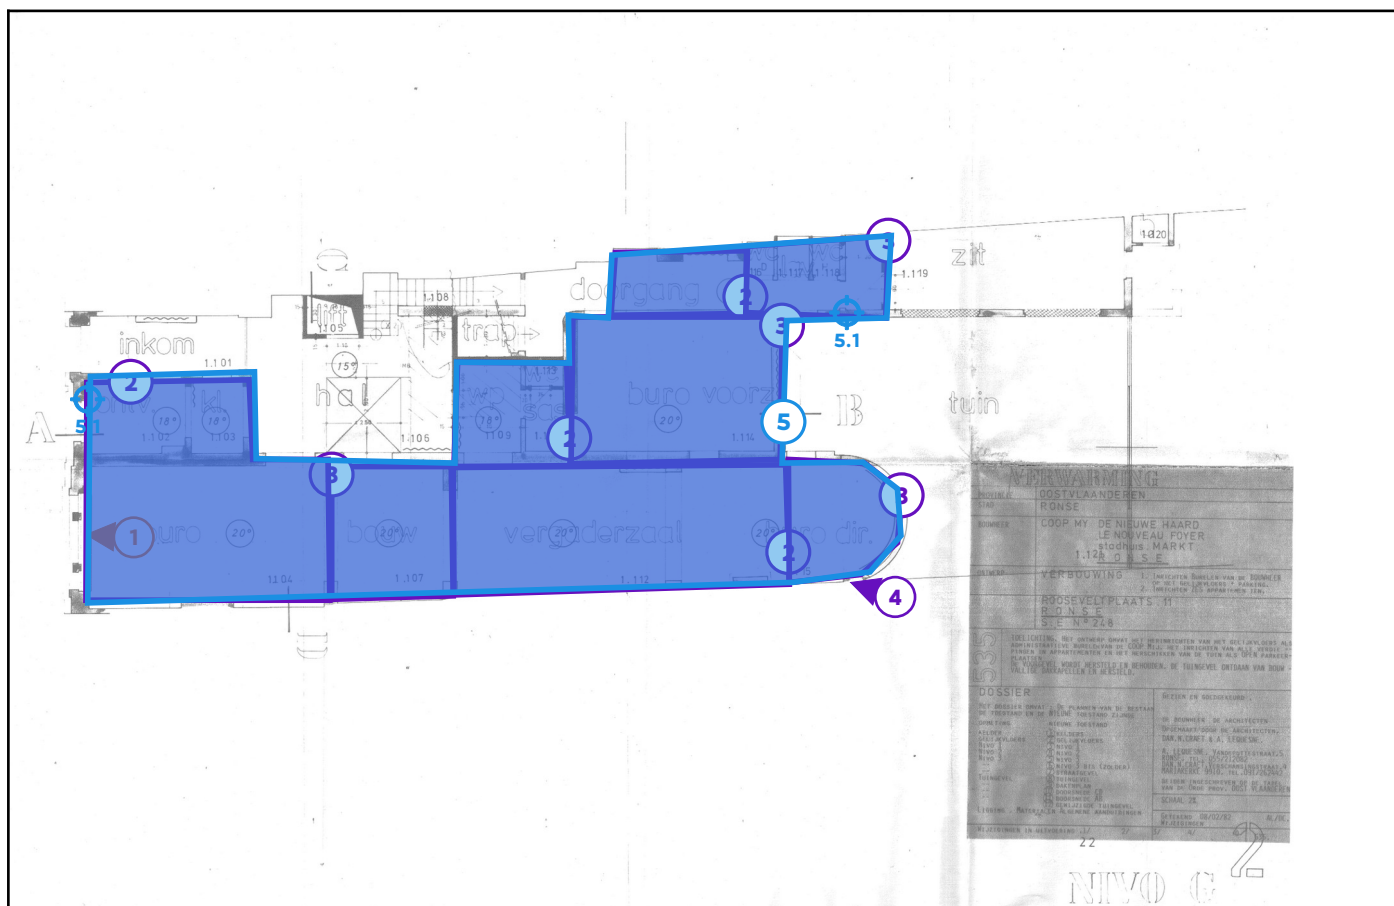
## Plan 1.1: Gelijkvloers kantoorruimte bus 11/0001

| Beschrijving | Type | Actie |
|---|---|---|
| 1. gietijzeren radiatoren | Asbestmateriaal | Verwijderen |
| 2. plafond | Beperking | - |
| 3. plafond | Advies | - |
| 4. raamwerk | Advies | - |
| 5. pleisterwerk muur | Geen asbest | - |
| 5.1 Code: ID 1 | Mengmonster | - |

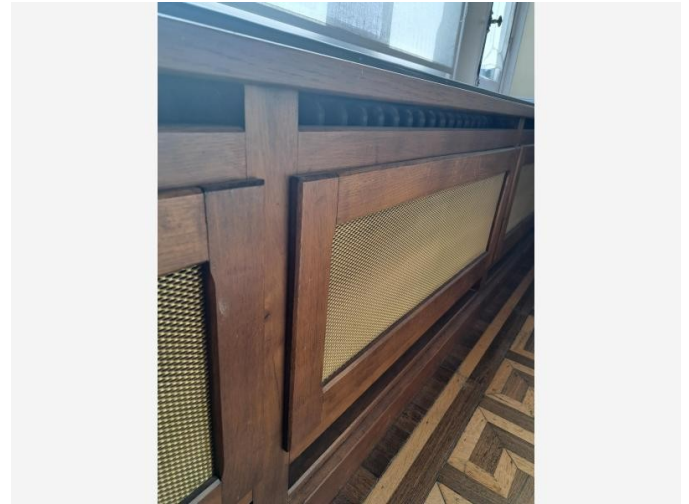
Overzichtsfoto

Detailfoto

| Eindbeoordeling materiaalrisico | Zeer laag materiaalrisico en/of zeer lage kans op vezelvrijgave |

| Gebondenheid | Categorie 2: niet-hechtgebonden met matrix |
| Asbestsoort (vezeltype) | Alleen chrysotiel |
| Asbestconcentratie | Hoog ( $\geq 50\%$ ) |
| Afschermingsgraad van het gehele materiaal | Stootvaste afscherming of omkasting |
| Toestand van het materiaal | Onbeschadigd, niet verweerd |

| Beschrijving | gietijzeren radiatoren |
| Asbestmateriaal | Pakking, dichting |

| <b>Opmerking</b> | De gietijzeren radiatoren zijn algemeen aanwezig en bijgevolg niet allen aangeduid op het plan. |

Het asbestmateriaal valt onder de mijlpaal van 2034.

Verwijderen

- Zorg voor een veilig beheer. Vermijd het beschadigen van het asbestmateriaal. Controleer de toestand jaarlijks op wijzigingen.

- Eenvoudige handelingen: mag via doe-het-zelf of door werknemer(s) met opleidingsattest eenvoudige handelingen  
Deze toepassing kan met eenvoudige handelingen verwijderd worden door een doe-het-zelf of een professional die beschikt over het opleidingsattest 'Asbestverwijdering eenvoudige handelingen'. Bij het verwijderen moet steeds rekening worden gehouden met alle milieu- en veiligheidsvoorschriften.

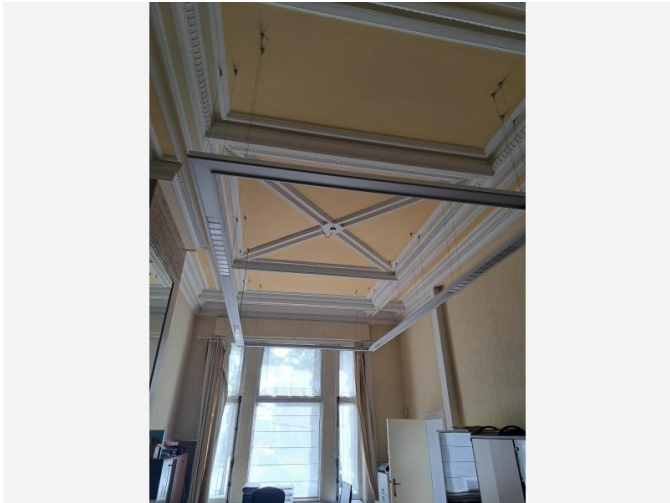
*Situeringsfoto*

**Reden:** Het te onderzoeken materiaal situeert zich hoger dan 3,50 m te rekenen vanaf een veilige ondergrond

**Uitleg van de asbestdeskundige:** Het aangeduide gedeelte op het plan bevindt zich hoger dan 4m en is bijgevolg niet op een veilige manier te inspecteren.

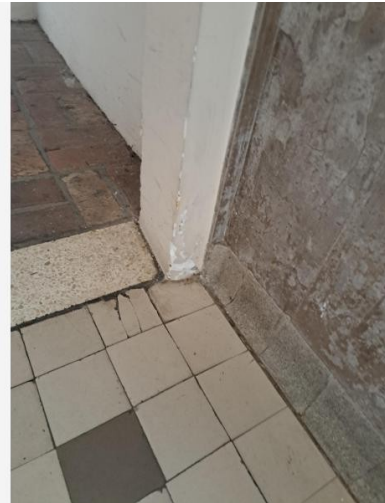
## Fiche 5: pleisterwerk muur

Overzichtsfoto

Detailfoto

Geen asbest

| # | Type | Referentie | Resultaat |
|---|---|---|---|
| 5.1 | Mengmonster | ID 1 | Geen asbest |

| Beschrijving | pleisterwerk muur |
| Bindmiddel van materiaal | Gips - kalk |
