## Keuringsverslag van een elektrische laagspanning- en zeer lage spanningsinstallatie

### NIET CONFORM

#### Plaats van het onderzoek

Straatnaam Eugeen van de Vellaan  
Huisnummer 39  
Busnummer 2  
Postcode 2970  
Gemeente SCHILDE  
Land België

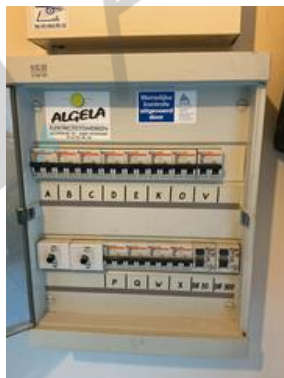
Afbeelding schakel- en verdeelbord:

| Aantal kringen | Curve | Bescherming IN (A) | (andere) | P | Sectie (mm²) |
|---|---|---|---|---|---|
| Visueel nazicht (algemeen) | NOK | Directe aanraking | OK | Indirecte aanraking | OK |

- I1.02 Eéndraadschema van de installatie komt niet overeen met de werkelijkheid. (Boek 1 Afdeling 2.12 - 2.13 en 3.1.2 )
- I1.04 Situatieschema van de installatie komt niet overeen met de werkelijkheid. (Boek 1 Afdeling 2.12 - 2.13 en 3.1.2)
- I5.10 De genaakbare, naakte onder spanning staande delen zijn onvoldoende afgeschermd. (Boek 1 Afdeling 5.1.4. en 4.2.2.3.)
- I7.01 De smeltzekeringhouders of houders van kleine vermogensschakelaars met pennen met een sectie kleiner dan 10mm² zijn niet voorzien van kalibreerelementen. (Boek 1 Onderafdeling 5.3.5.5.A.)
- I8.17 De niet-gebruikte leidingen verwijderen of aan de uiteinden te isoleren. (Boek 1 Onderafdeling 4.2.3.3.b)
- N12 De elektrische installatie was niet volledig toegankelijk, wij hadden geen toegang tot volgende lokalen:
- Verdeelbord cv
- Verdeelbord cv
- In verdeelbord
- Bemeubeld en bewoond
