# Asbestinventarisatetest

Canadezenplein 3/0701, 8660 De Panne

Attestnummer : 20260427-000379.000

Uitgegeven op : 27.04.2026

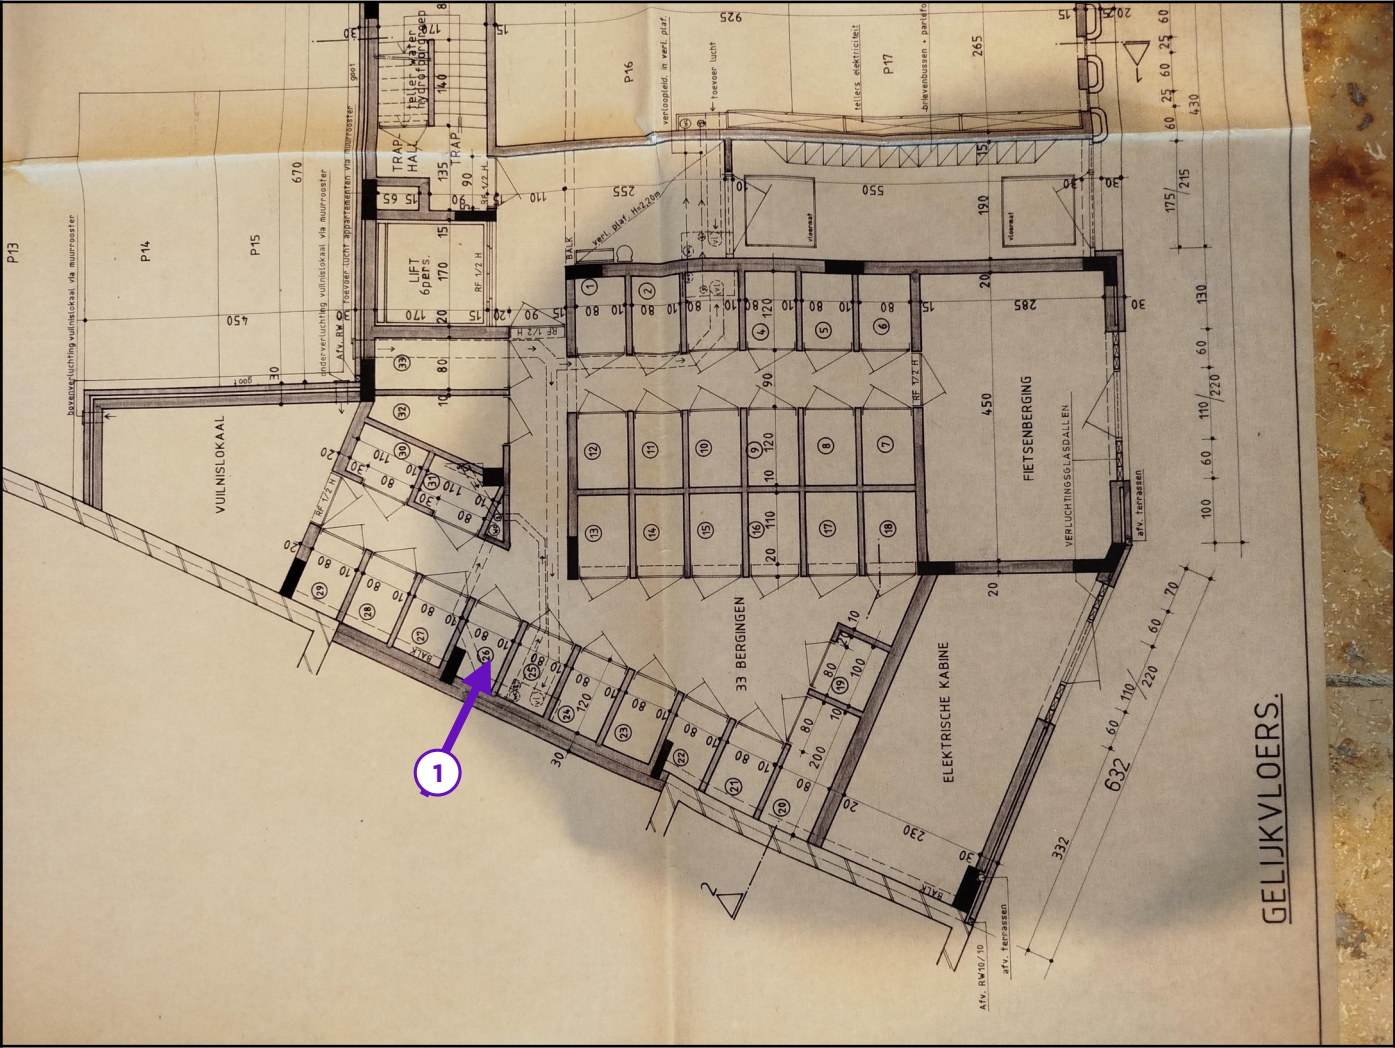
# Plan 1.3: Kelder

| Beschrijving | Type | Actie |
|---|---|---|
| 1. Kelder algemeen | Advies | - |
