# Asbestinventarisat attest

Hendrik Consciencelaan 6/G005, 8660 De Panne

Attestnummer : **20231003-000303.000**

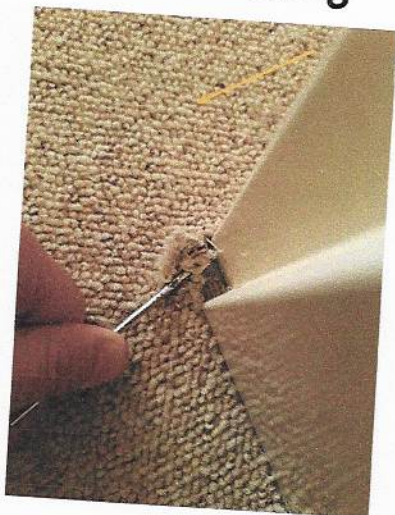
## Fiche 1: Vloerbekleding

Vrije foto

Onder het vast tapijt werden geen asbestverdachte materialen waargenomen.

| Identificatiemethode | Vaststelling & expertise (niet-asbestverdacht) |
| Primaire drager | Vloer |

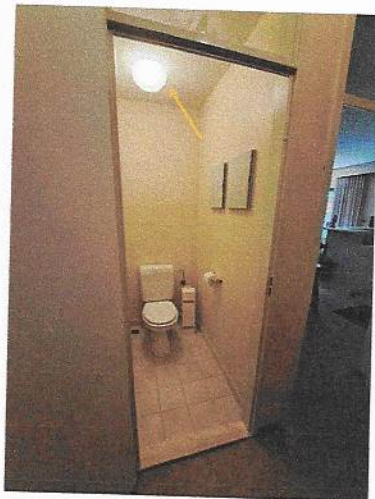
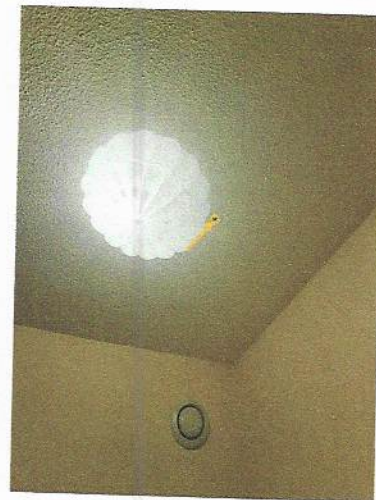
## Fiche 3: Pleister plafond appartement

Geen asbest

Overzichtsfoto

Detailfoto

| # | Type | Referentie | Resultaat |
|---|---|---|---|
| 3.1 | Mengmonster | A2 | Geen asbest |

| Beschrijving | Pleister plafond appartement |
| Omgeving | Binnen |
| Primaire drager | Plafond |
| Bindmiddel van materiaal | Gips - kalk |

| Gebondenheid op basis van bindmiddel | Niet-hechtgebonden |
| Hoeveelheid (oppervlakte - dikte - aantal) | • 65,00 m <sup>2</sup> - 0,10 cm - 1 stuk |
