Asbestinventarisatetest

Wolstraat 1/301, 2000 Antwerpen

Attestnummer : 20251216-000341.000

Uitgegeven op : 16.12.2025

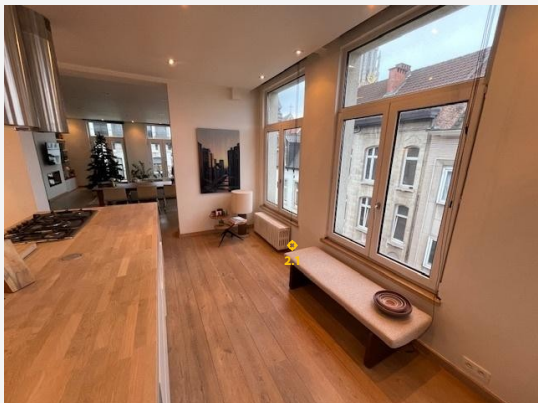
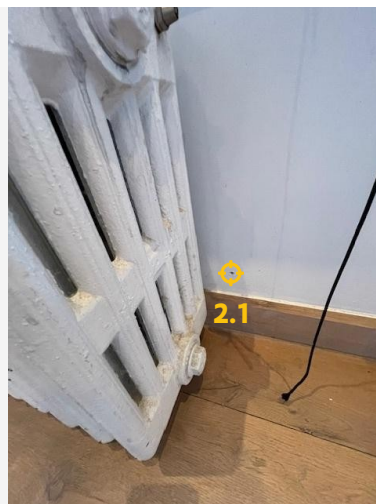
Fiche 2: Pleisterwerk muur

Conclusie

Geen asbest

#	Type	Referentie	Resultaat
2.1	Mengmonster	MM01 : muur	Geen asbest

Beschrijving	Pleisterwerk muur
Omgeving	Binnen
Primaire drager	Binnenwand
Bindmiddel van materiaal	Gips - kalk
Gebondenheid op basis van bindmiddel	Niet-hechtgebonden
Hoeveelheid (oppervlakte - dikte - aantal)	• 500,00 m ² - 1,00 cm - 1 stuk
Totaal volume	5,00 m ³
Identificatiemethode	Een monstername door de asbestdeskundige met laboanalyse door een asbestlabo.
Destructieve handeling voor identificatie	Nee

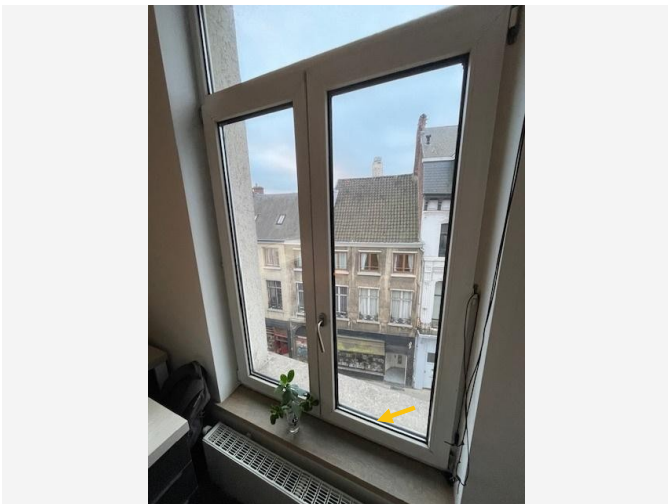
Beschrijving	Notitie	Terug te vinden op plannen
Fiche 3: Ramen (siliconkit)	-	Plan 1.1: Appartement 3V
Fiche 4: Stookketel	-	-
