# Asbestinventarisatetest

Lambrechtschoekenlaan 240/1, 2170 Antwerpen

Attestnummer : 20230412-000236.001

Uitgegeven op : 12.04.2023

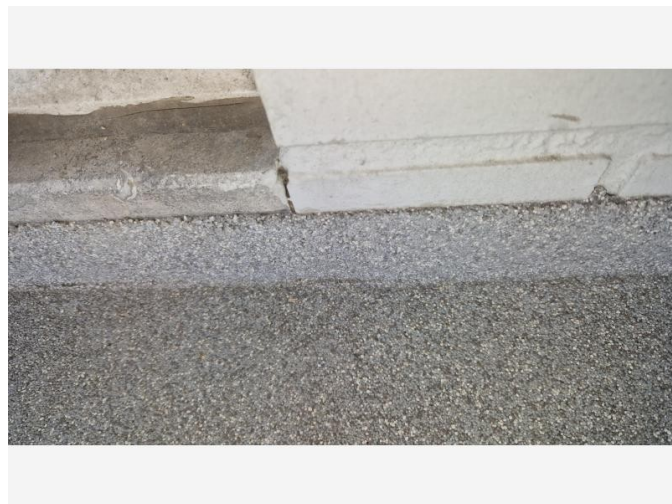
| Fiche 1: Roofing balkon vloer..... | 9 |

Overzichtsfoto

Detailfoto

Het asbestmateriaal valt onder de mijlpaal van 2040.

| Eindbeoordeling materiaalisico | Laag materiaalisico en/of verlaagde kans op vezelvrijgave |

| Asbestsoort (vezeltype) | Crocidoliet aanwezig |
| Toestand van het materiaal | Licht beschadigd, licht verweerd. Intact materiaal type Pical – asbestboard of categorie III 'gebondenheid' |

| Beschrijving | Roofing balkon vloer |
| Asbestmateriaal | Dak- en gevelbekleding - Roofing |
| Hoeveelheid (oppervlakte - aantal) | • 8,00 m <sup>2</sup> - 1 stuk |

- Zorg voor een veilig beheer. Vermijd het beschadigen van het asbestmateriaal. Controleer de toestand jaarlijks op wijzigingen.

- Eenvoudige handelingen: mag via doe-het-zelf of door werknemer(s) met opleidingsattest eenvoudige handelingen  
Om uitsluitel te bieden kunnen bijkomende stalen genomen worden.

Indien de dhz'er meent de roofing niet zonder breuken te kunnen verwijderen, moet een erkend asbestverwijderaar aangesproken worden voor de verwijdering.

Bij verwijderen: fixeren, pbm's dragen, dubbelverpakken in doorzichtige zakken en afsluiten. Pbm's dienen ook meteen met het asbestafval dubbel verpakt en weggegooid worden. Zie website OVAM voor meer informatie m.b.t. methodiek eenvoudige handelingen.
- Eenvoudige handelingen: enkel door erkend asbestverwijderaar  
Om uitsluitel te bieden kunnen bijkomende stalen genomen worden. Verwijderen volgens vakspecificaties.
