# Asbestinventarisatetest

Venusstraat 19/17, 2000 Antwerpen

Attestnummer : 20231207-000075.000

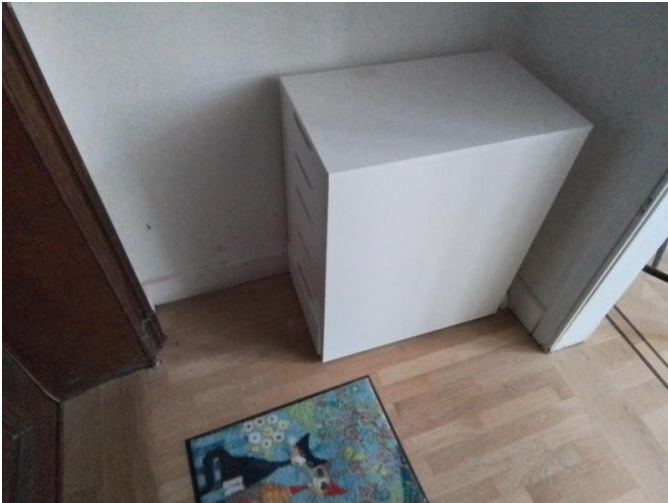
Overzichtsfoto

# Fiche 1: Pleisterwerk wanden

Geen asbest

#	Type	Referentie	Resultaat
1.1	Mengmonster	MM01	Geen asbest

Beschrijving	Pleisterwerk wanden
Omgeving	Binnen
Primaire drager	Binnenwand
Bindmiddel van materiaal	Gips - kalk

<b>Gebondenheid op basis van bindmiddel</b>	Niet-hechtgebonden
<b>Hoeveelheid (oppervlakte - dikte - aantal)</b>	• 120,00 m <sup>2</sup> - 1,00 cm - 1 stuk
<b>Totaal volume</b>	1,20 m <sup>3</sup>
<b>Identificatiemethode</b>	Vaststelling met monstername
<b>Destructieve handeling voor identificatie</b>	Nee
