# Asbestinventarisatetest

Arthur Matthyslaan 36/6, 2140 Antwerpen

Attestnummer : **20260616-000113.000**

Uitgegeven op : **16.06.2026**

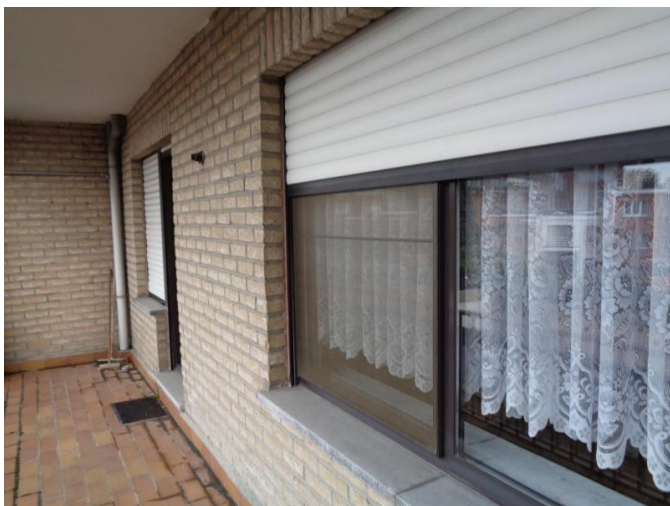
## Fiche 1: ramen terras

Geen asbest

#	Type	Referentie	Resultaat
1.1	Mengmonster	1.3	Geen asbest

<b>Beschrijving</b>	ramen terras
<b>Omgeving</b>	Buiten
<b>Primaire drager</b>	Wandopening verticaal (raam, deur, ...)
<b>Bindmiddel van materiaal</b>	Kitten, mastiek, pasta
<b>Gebondenheid op basis van bindmiddel</b>	Hecht
<b>Hoeveelheid (gewicht - aantal)</b>	<ul style="list-style-type: none"><li>• 0,10 kg - 1 stuk</li></ul>
<b>Totaal gewicht</b>	0,10 kg
<b>Identificatiemethode</b>	Een monstername door de asbestdeskundige met laboanalyse door een asbestlabo.
<b>Destructieve handeling voor identificatie</b>	Nee

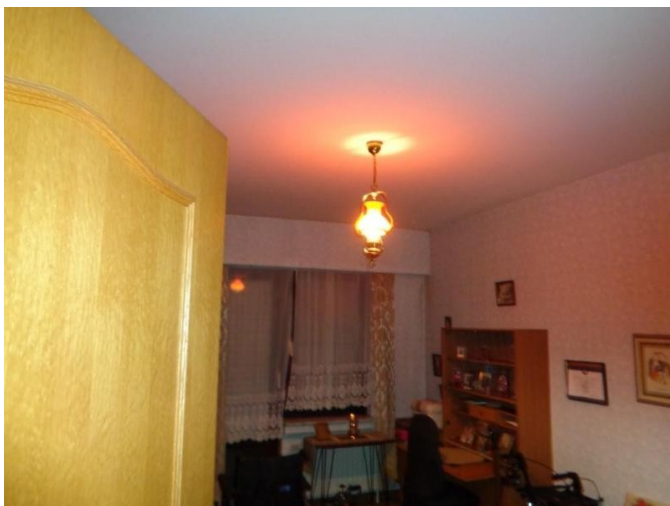
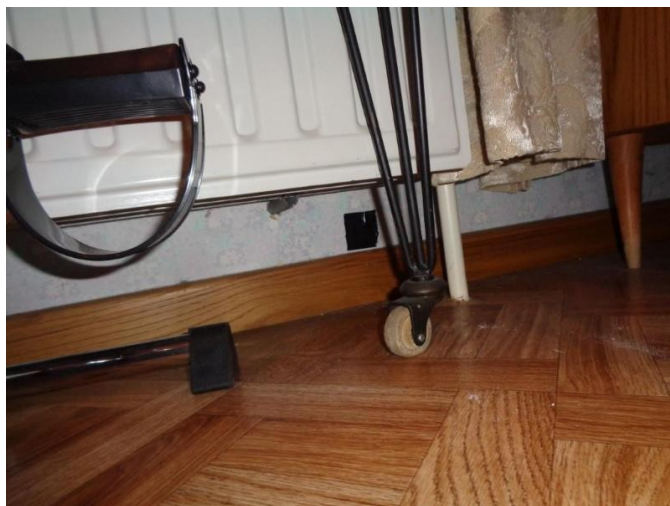
Geen asbest

#	Type	Referentie	Resultaat
2.1	Mengmonster	1.1	Geen asbest

<b>Beschrijving</b>	beploistering muren woning
<b>Omgeving</b>	Binnen
<b>Primaire drager</b>	Binnenwand
<b>Bindmiddel van materiaal</b>	Gips - kalk
<b>Gebondenheid op basis van bindmiddel</b>	Niet-hechtgebonden
<b>Hoeveelheid (oppervlakte - dikte - aantal)</b>	• 0,10 m <sup>2</sup> - 2,00 cm - 1 stuk
<b>Totaal volume</b>	0,002 m <sup>3</sup>
<b>Identificatiemethode</b>	Een monstername door de asbestdeskundige met laboanalyse door een asbestlabo.
<b>Destructieve handeling voor identificatie</b>	Nee

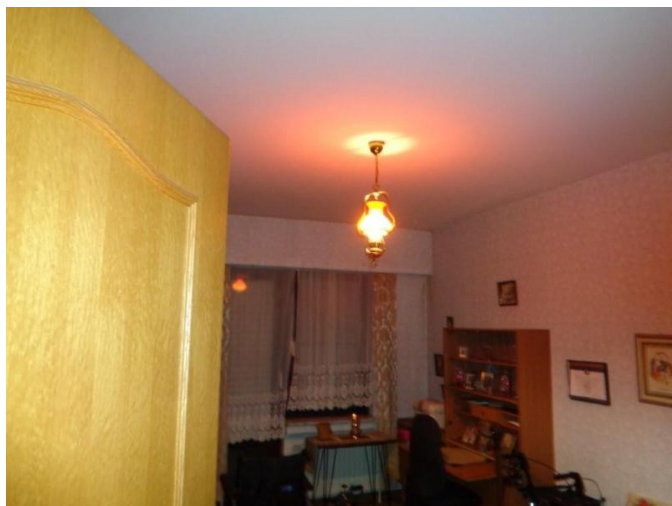
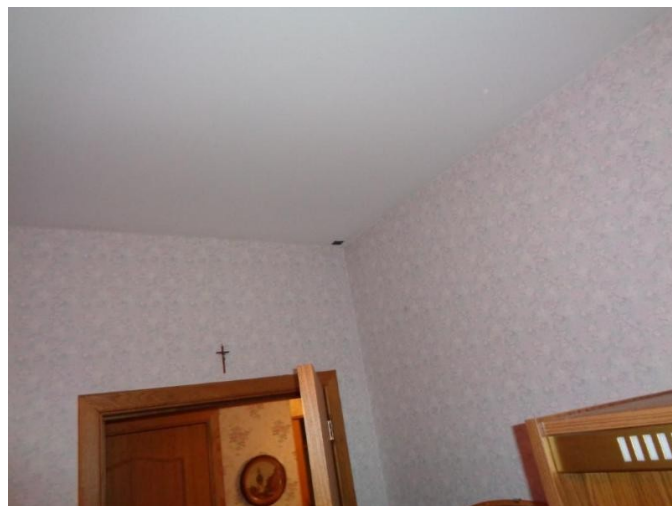
Geen asbest

#	Type	Referentie	Resultaat
3.1	Mengmonster	1.2	Geen asbest

<b>Beschrijving</b>	beploistering plafonds woning
<b>Omgeving</b>	Binnen
<b>Primaire drager</b>	Plafond
<b>Bindmiddel van materiaal</b>	Gips - kalk
<b>Gebondenheid op basis van bindmiddel</b>	Niet-hechtgebonden
<b>Hoeveelheid (oppervlakte - dikte - aantal)</b>	• 0,10 m <sup>2</sup> - 2,00 cm - 1 stuk
<b>Totaal volume</b>	0,002 m <sup>3</sup>
<b>Identificatiemethode</b>	Een monstername door de asbestdeskundige met laboanalyse door een asbestlabo.
<b>Destructieve handeling voor identificatie</b>	Nee
