Asbestinventarisatetest

Lange Dijkstraat 33/101, 2060 Antwerpen

Attestnummer : 20250905-000324.000

Uitgegeven op : 05.09.2025

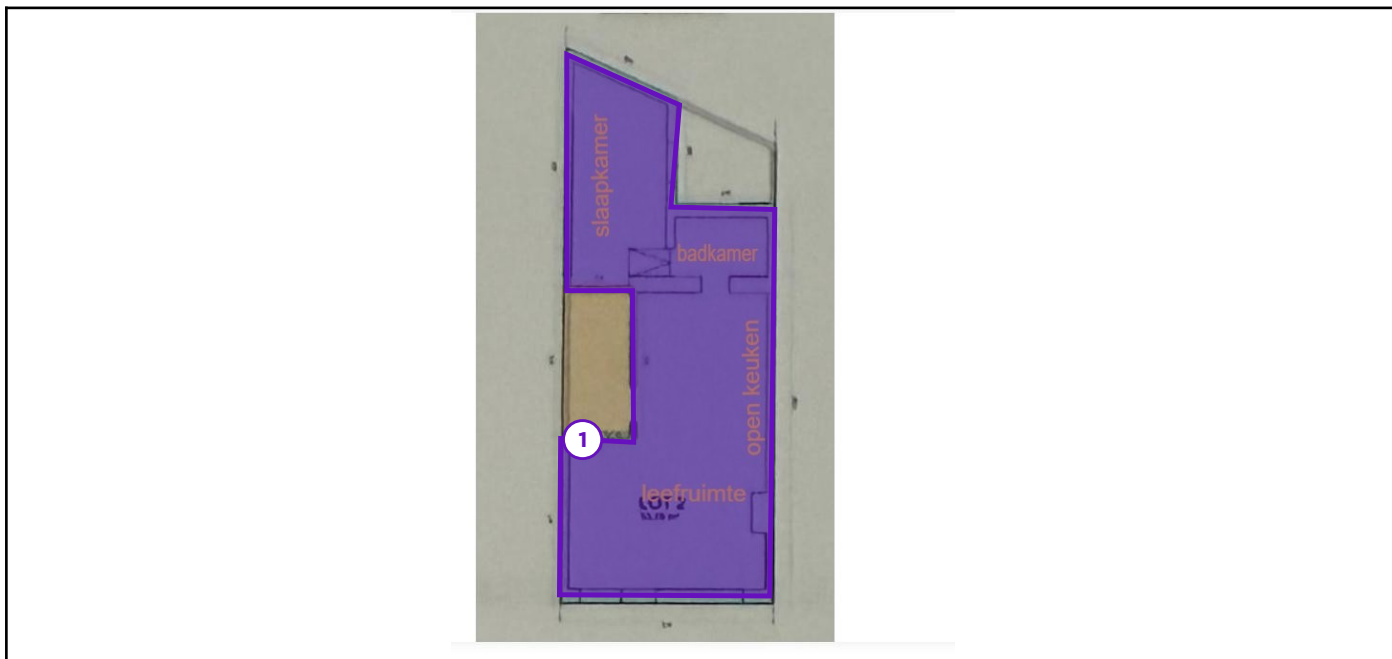
Plan 1.3: grondplan 1ste verd apt.

Beschrijving	Type	Actie
1. vloeren appartement	Advies	-

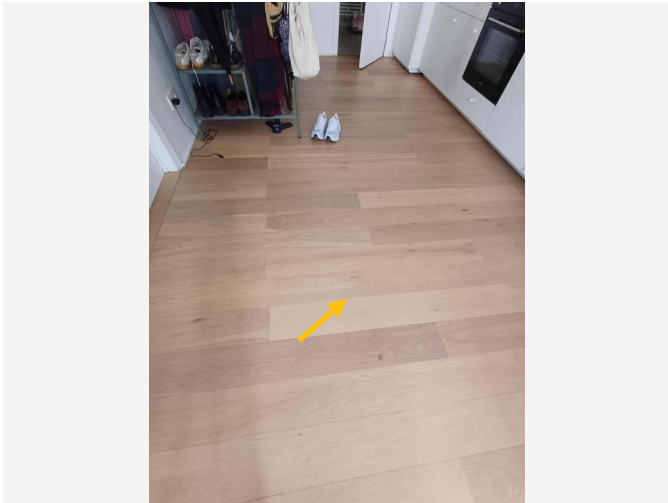
Vrije foto

De vloeren in het apt zijn bekleedt met parketlaminaat en/of met kunststof (badkamer) vloerbedekking waardoor zonder destructief onderzoek de ondervloer niet waarneembaar en niet inspecteerbaar is. Er zijn geen asbestverdachte materialen waargenomen

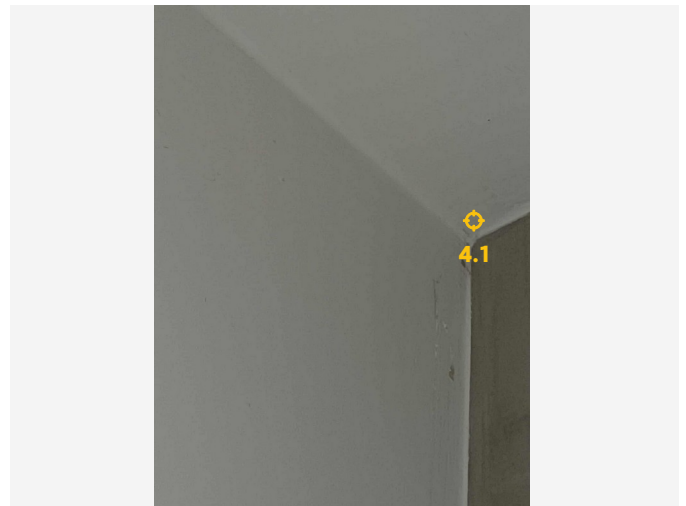
Fiche 4: pleisterwerk plafond

Geen asbest

#	Type	Referentie	Resultaat
4.1	Mengmonster	M02	Geen asbest

Beschrijving	pleisterwerk plafond
Omgeving	Binnen
Primaire drager	Plafond
Bindmiddel van materiaal	Gips - kalk
Gebondenheid op basis van bindmiddel	Niet-hechtgebonden
Hoeveelheid (oppervlakte - dikte - aantal)	• 120,00 m ² - 1,99 cm - 1 stuk
Totaal volume	2,388 m ³
Identificatiemethode	Vaststelling met monsternamen
Destructieve handeling voor identificatie	Nee
