Asbestinventarisatetest

Antwerpsesteenweg 129/0004, 2950 Kapellen

Attestnummer : 20231003-000534.000

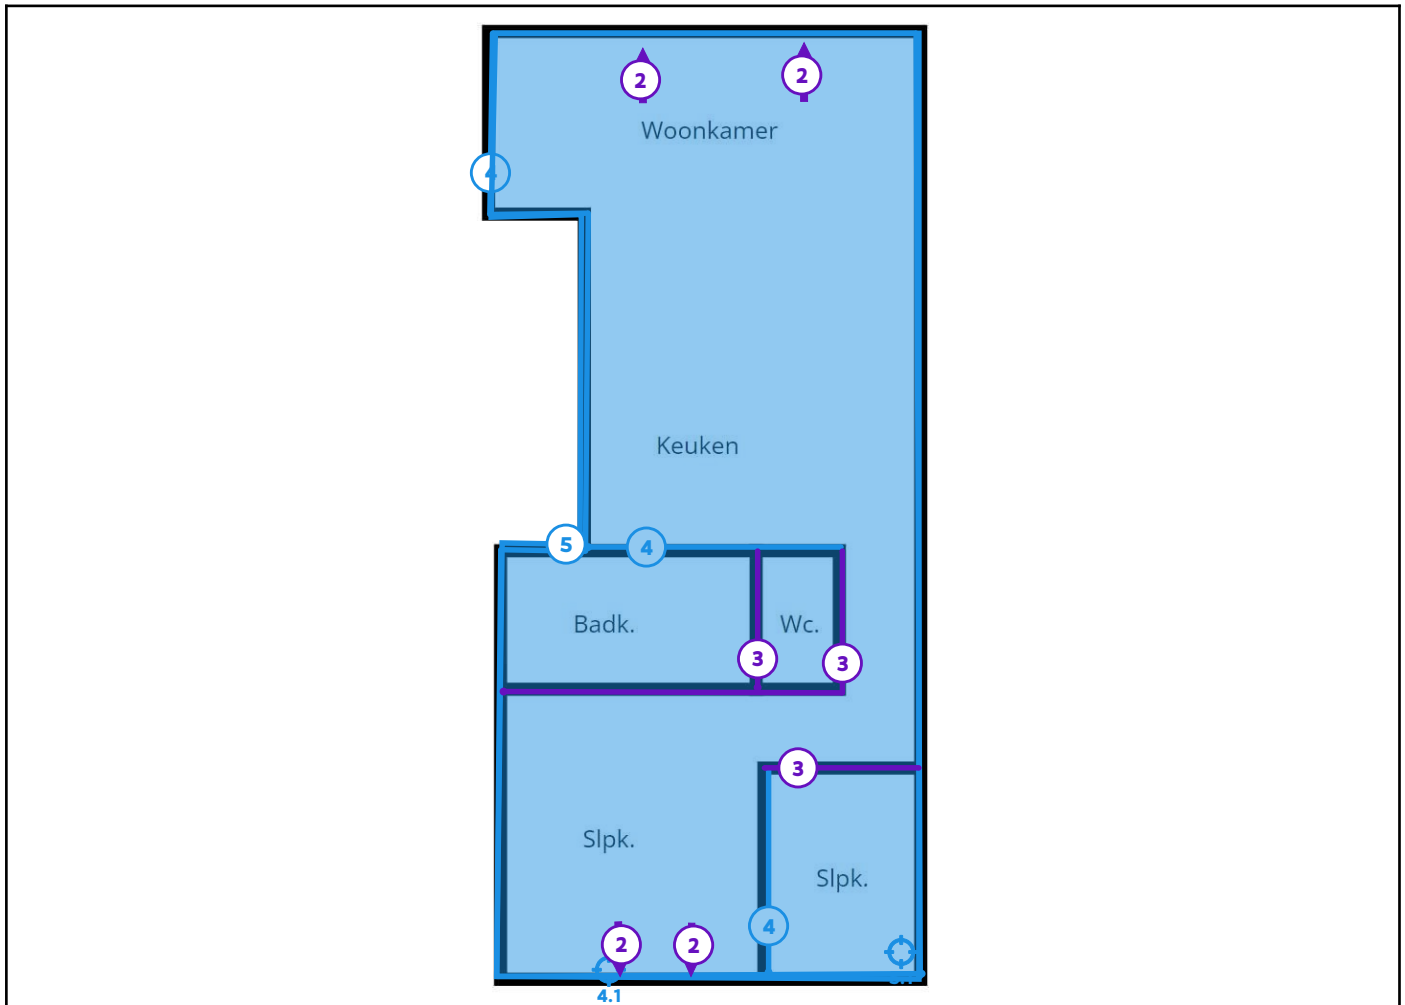
Plan 1.1: Grondplan

Beschrijving	Type	Actie
2. Pakkingen stoppen radiators	Advies	-
3. Muren opgebouwd uit gipsplaat of hout.	Advies	-
4. Pleister muur	Geen asbest	-
4.1 Code: ID 1	Puntmonster	-
5. Pleister plafond	Geen asbest	-
5.1 Code: ID 2	Puntmonster	-

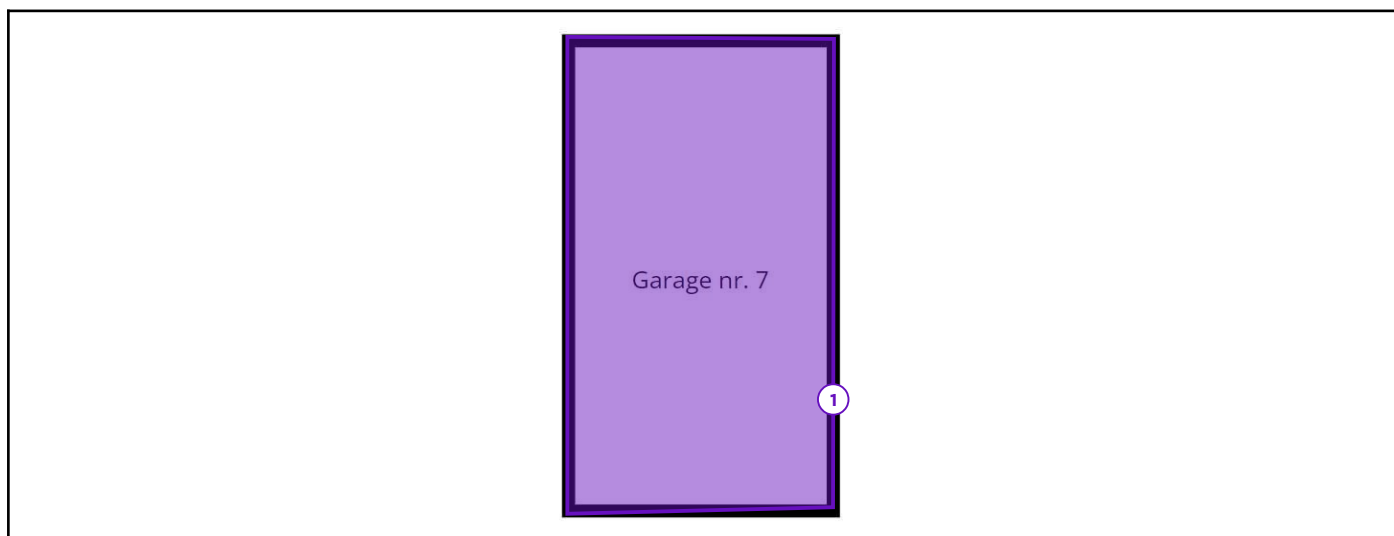
Plan 2.1: Garagebox nr. 7

Beschrijving	Type	Actie
1. Geen asbest verdachte materialen aangetroffen	Advies	-

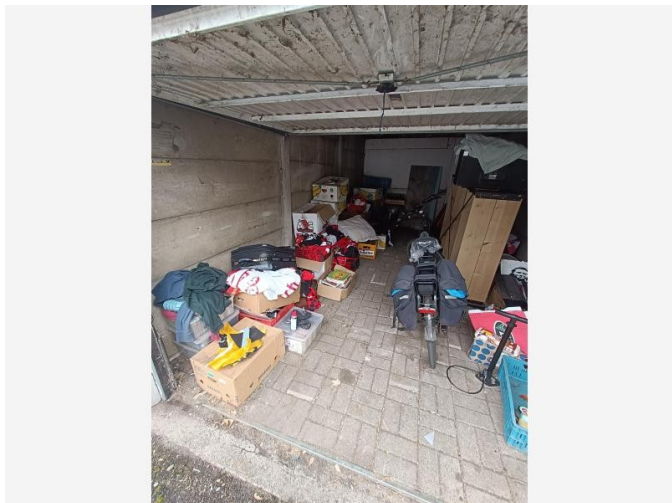
Fiche 1: Geen asbest verdachte materialen aangetroffen

In garagebox 7 zijn geen asbestverdachte materialen aangetroffen.

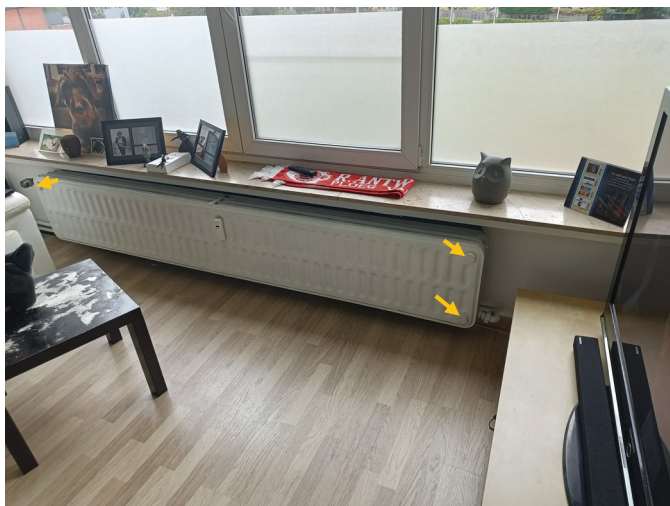
De pakkingen van de stoppen van de radiators zouden mogelijk asbesthoudend kunnen zijn.

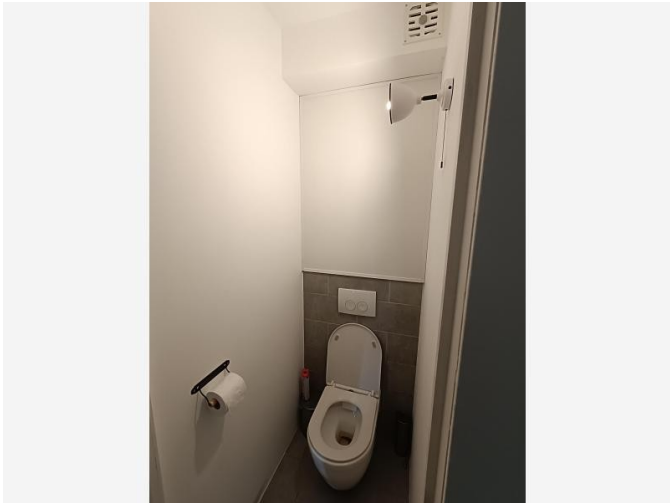
Fiche 3: Muren opgebouwd uit gipsplaat of hout.

Muren opgebouwd uit gipsplaat of hout. Vastgesteld via audio visuele inspectie.

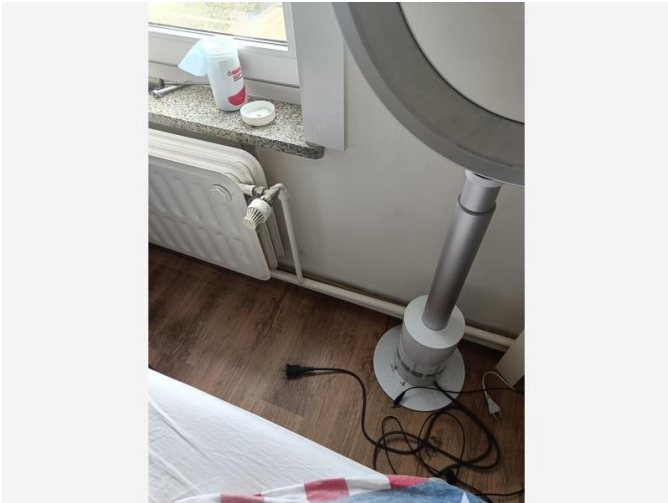
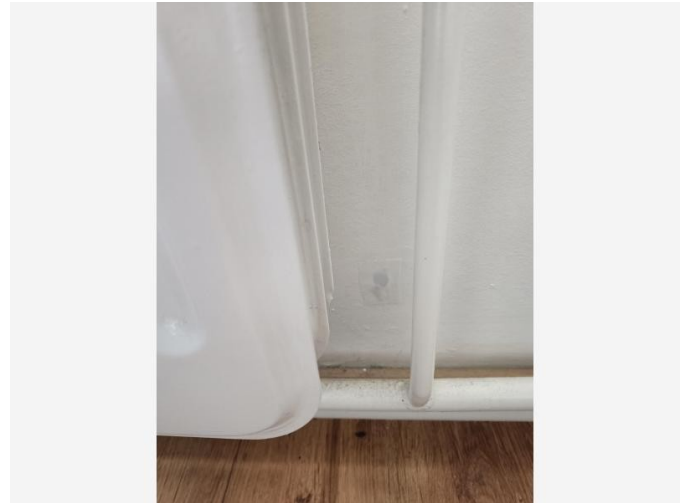
Geen asbest

#	Type	Referentie	Resultaat
4.1	Puntmonster	ID 1	Geen asbest

Beschrijving	Pleister muur
Omgeving	Binnen
Primaire drager	Binnenwand
Bindmiddel van materiaal	Gips - kalk

Gebondenheid op basis van bindmiddel	Niet-hechtgebonden
Hoeveelheid (oppervlakte - dikte - aantal)	• 100,00 m ² - 0,80 cm - 1 stuk
Totaal volume	0,80 m ³
Identificatiemethode	Vaststelling met monstername
Destructieve handeling voor identificatie	Nee

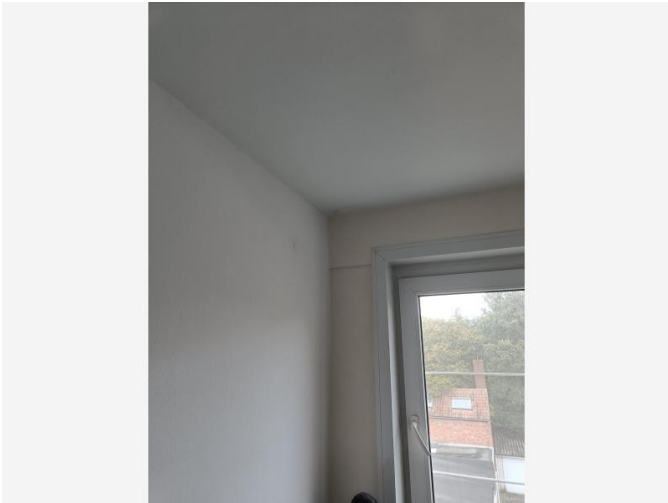
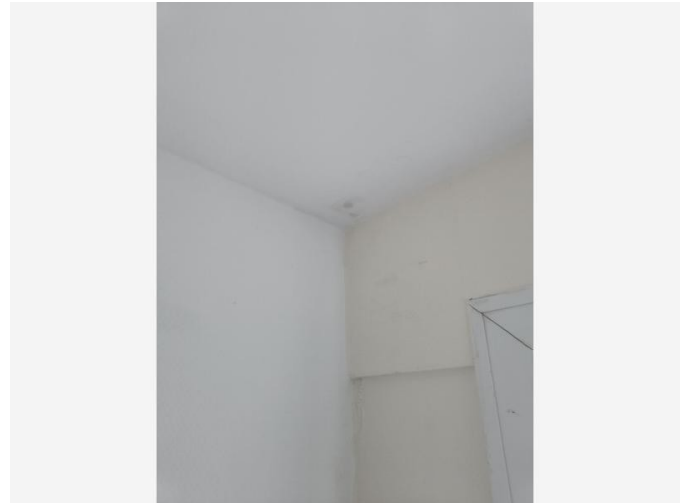
Fiche 5: Pleister plafond

Geen asbest

#	Type	Referentie	Resultaat
5.1	Puntmonster	ID 2	Geen asbest

Beschrijving	Pleister plafond
Omgeving	Binnen
Primaire drager	Plafond
Bindmiddel van materiaal	Gips - kalk

Gebondenheid op basis van bindmiddel	Niet-hechtgebonden
Hoeveelheid (oppervlakte - dikte - aantal)	• 51,00 m ² - 0,80 cm - 1 stuk
Totaal volume	0,408 m ³
Identificatiemethode	Vaststelling met monstername
Destructieve handeling voor identificatie	Nee
